# Případová studie: Komplexní porovnání dvou téměř identických nehod

Publikováno: 23. 8. 2021  
CDV

Cílem tohoto článku je představit a porovnat dvě téměř identické dopravní nehody – shodná lokalita, identický typ vozidla i karoserie. Zatímco v jednom případě došlo ke smrtelnému zranění, ve druhém případě, kdy byl prokázán suicidální úmysl, došlo k těžkému zranění řidiče.

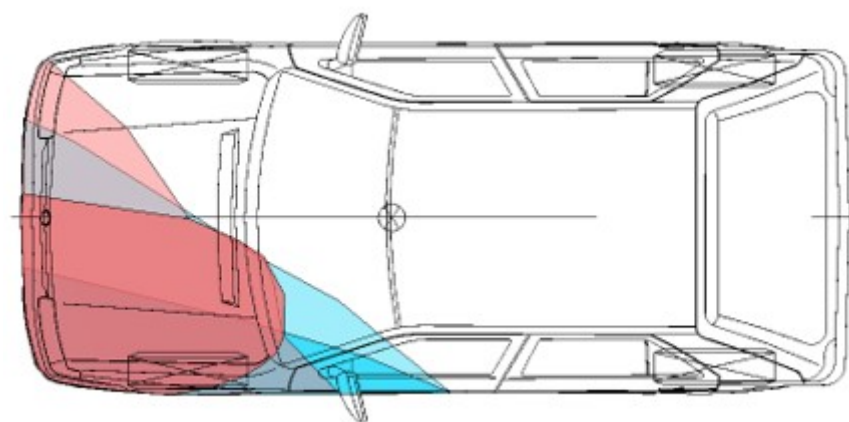
Obr. 11 - Srovnání hloubky deformací na vozidlech

Opět stejná barevná konvence byla zachována i u porovnání hloubky deformací (obr. 11) vzniklých u konkrétních dopravních nehod. Z porovnání je patrné, že u druhé dopravní nehody došlo k větší maximální deformaci vozidla, tato deformace ovšem minula příčnák i podélník vozidla.

I když byla maximální dosažená deformace vozidla větší ve druhém případě, nedošlo k úmrtí řidiče. Při druhém střetu mezi vozidlem a stromem došlo k minutí příčnicku a levého podélníku vozidla, na řidiče tak působilo menší zpomalení. Také například Hirt (9) uvádí, že se zvyšující se decelerací vozidla vzniká rozsáhlejší a závažnější zranění posádky vozidla. Neupoutané tělo řidiče je při čelním střetu vrženo dopředu a často vzniká rozsáhlé zranění hlavy o volant, případně čelní sklo. Rozdílovým zraněním bylo v těchto dvou případech ze soudně lékařského hlediska roztržení hrudní srdečnice (aorty), což způsobilo prakticky okamžitou smrt s masivním zakrvácením dutiny hrudní bez možnosti záchrany života. Přímé násilí působící na hrudník prvního z řidičů mohlo být o něco vyšší (mnohočetné zlomeniny žeber, zhmoždění plic, trhlina aorty) než u druhého přeživšího řidiče (tento se např. mohl více zapřít o volant – zlomenina levého lokte).
