# Případová studie: Komplexní porovnání dvou téměř identických nehod

Publikováno: 23. 8. 2021  
CDV

1) Centrum dopravního výzkumu, v.v.i., Brno

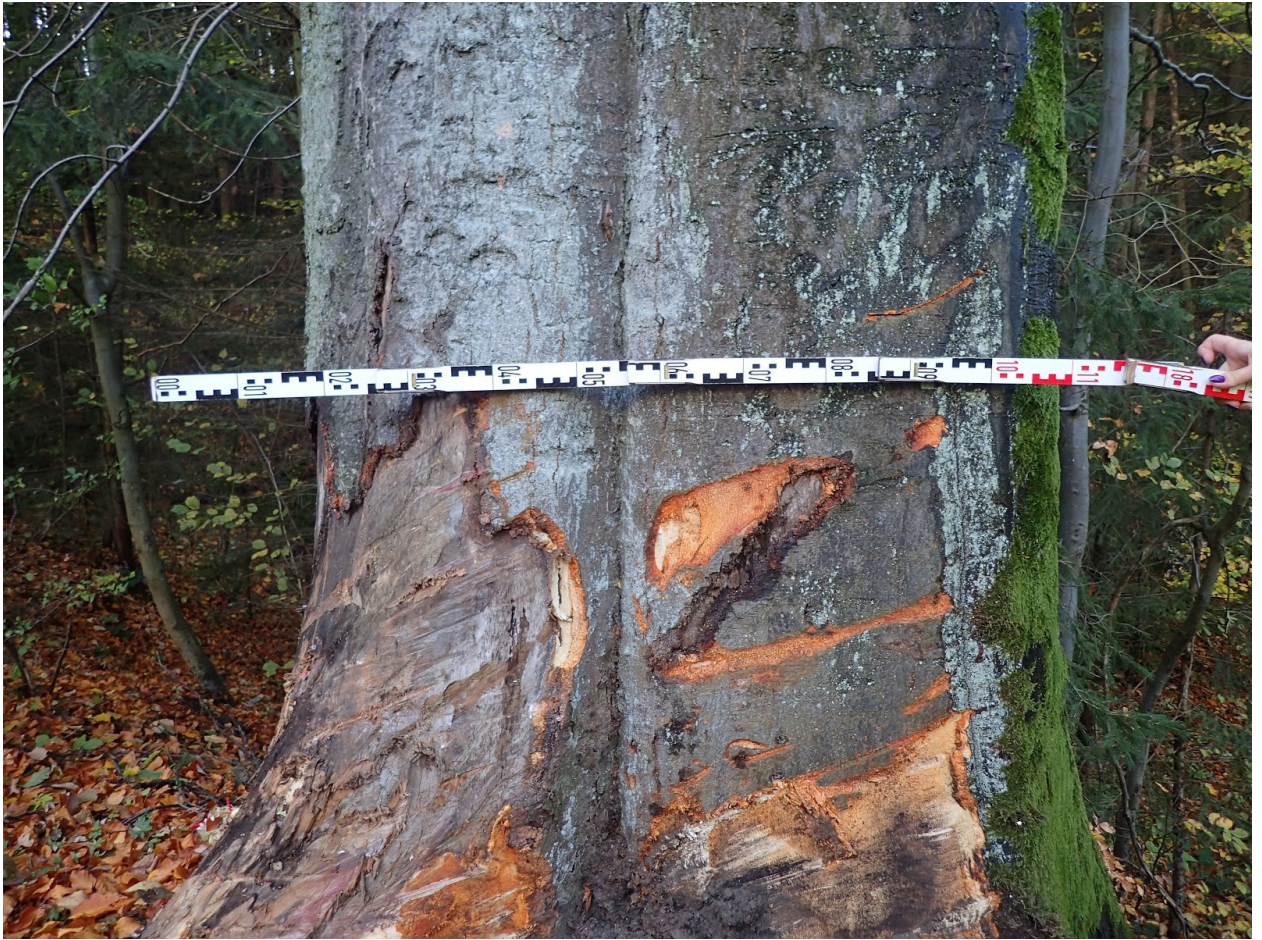
Obr. 6 - Stopy po kontaktu s vozidlem č.2 zanechané na stromě

Stopy po kontaktu zanechané na stromě po druhé dopravní nehodě jsou zachyceny na obr. 6. Z fotografií je jasně patrné, že zanechané stopy na kůře stromu jsou menšího rozsahu, než tomu bylo u první dopravní nehody. Stopy po první nehodě jsou i přes časový odstup na stromě stále patrné.
