# Vjezdový ostrůvek v obci Bedihošť

Publikováno: 4. 6. 2007

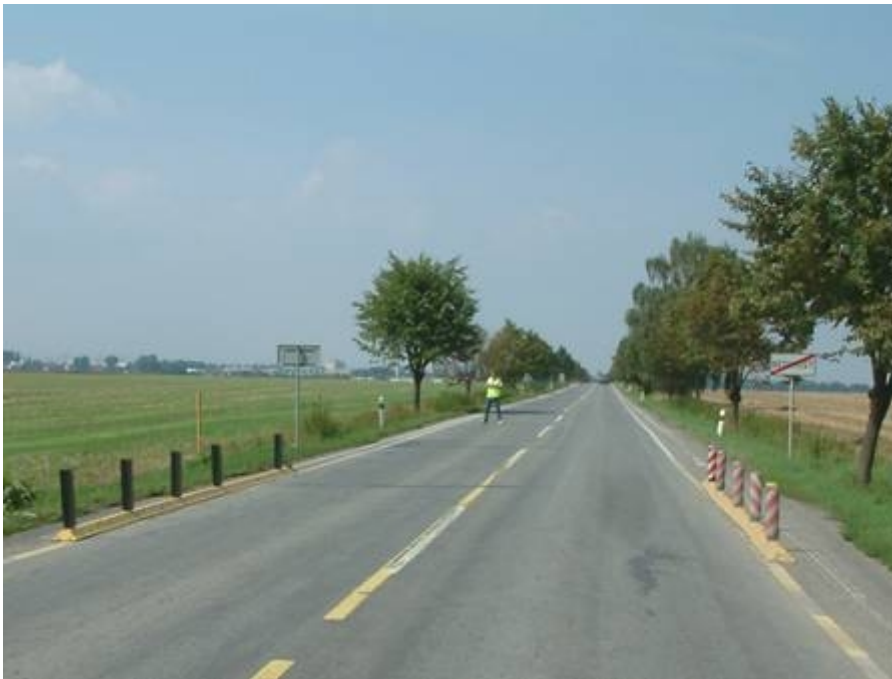
Obrázek 2: Pohled na vjezd od Prostějova s realizovaným opatřením (8/2005)

Opatření byla provedena v roce 2005 ve dvou fázích. Nejprve byly provizorně instalovány v úseku 20 metrů od napojení polní cesty po stranách silnice kolejnice „Leitboy Klemmfix“ s vodicími deskami tak, aby se šířka jízdního pruhu snížila na 3,10 metru. Zároveň došlo k přemístění svislé dopravní značky IS 12a/b „Obec / Konec obce“ tak, aby se realizované opatření již nacházelo na území obce. Na opatření bylo upozorněno značkou IP22 „Změna místní úpravy“ a A6a „Zúžená vozovka“.

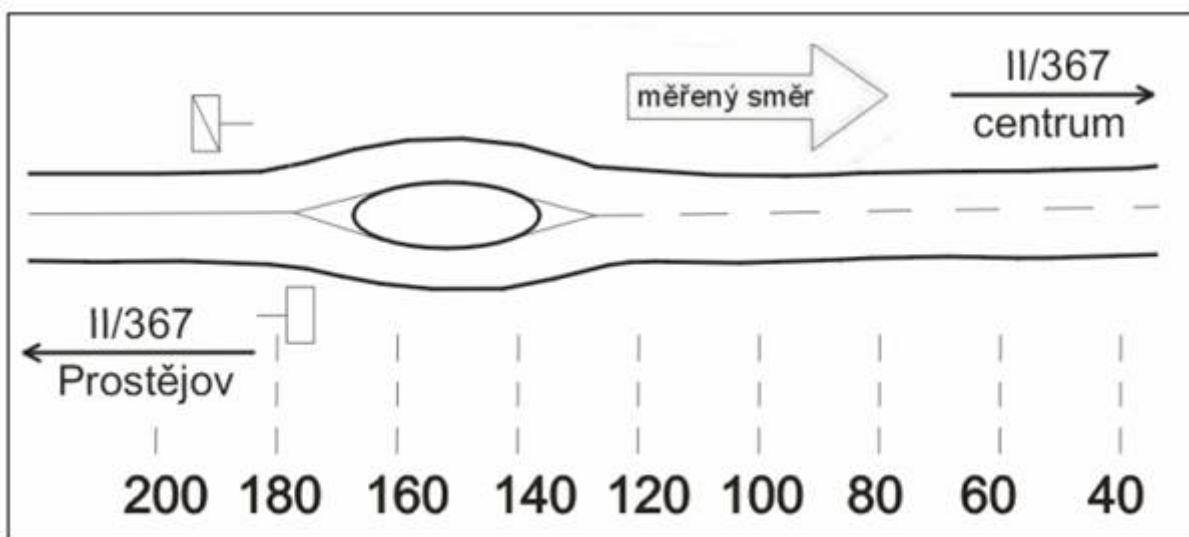
## Směr Bedihošť:

Ze srovnání je zřejmý přínos vjezdového ostrůvku: u rychlosti V85 došlo ke snížení průměrně o 20 km/h, tj. o 25 %.

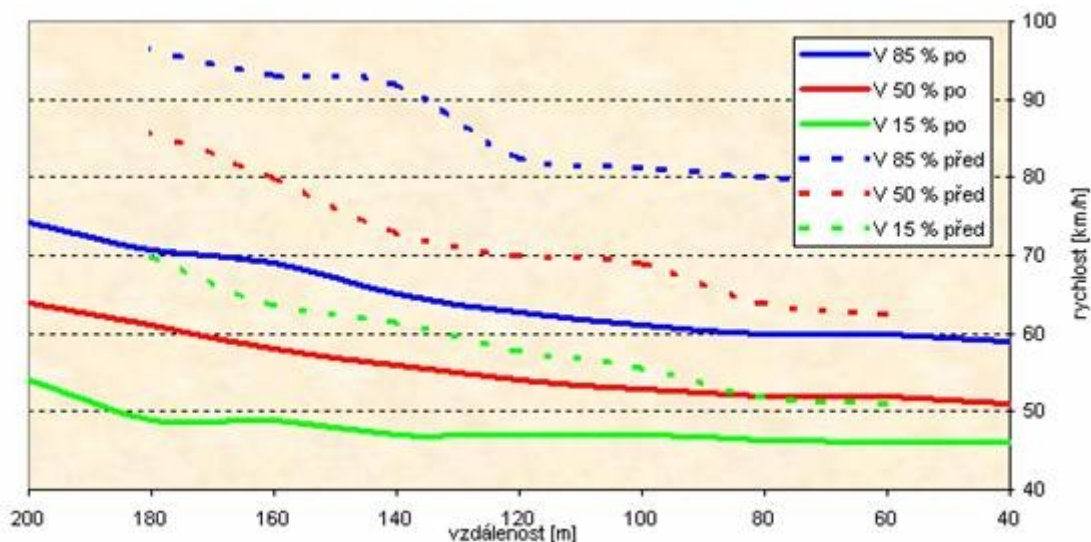
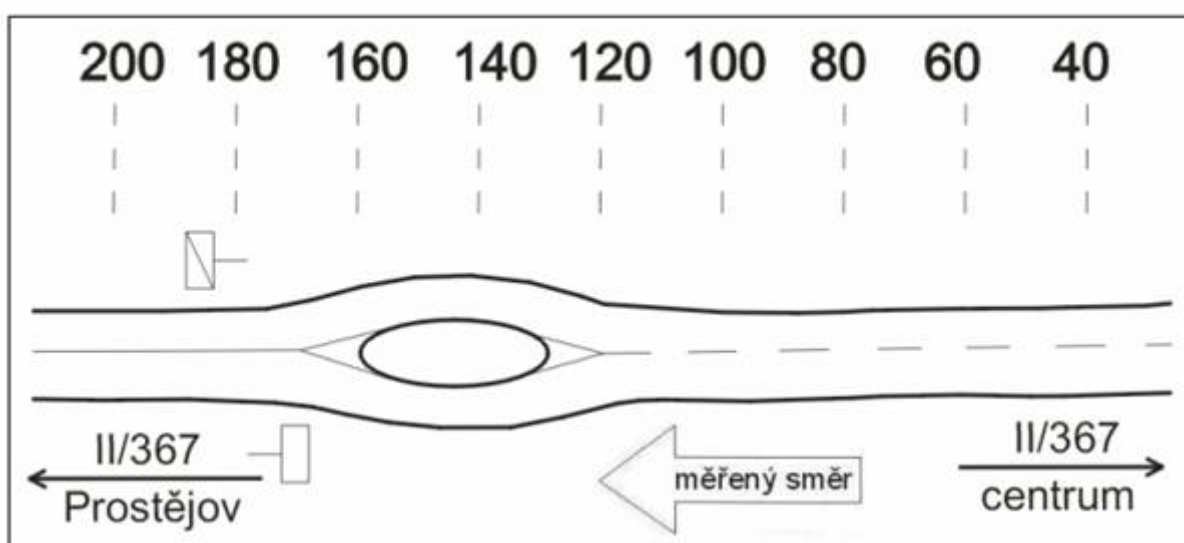
## Směr Prostějov:

Ze srovnání opět vyplývá zřejmý přínos vjezdového ostrůvku: u rychlosti V85 došlo totožně ke snížení průměrně o 20 km/h, tj. o 25 %.
