# Případová studie: Komplexní porovnání dvou téměř identických nehod

Publikováno: 23. 8. 2021  
CDV

1) Centrum dopravního výzkumu, v.v.i., Brno

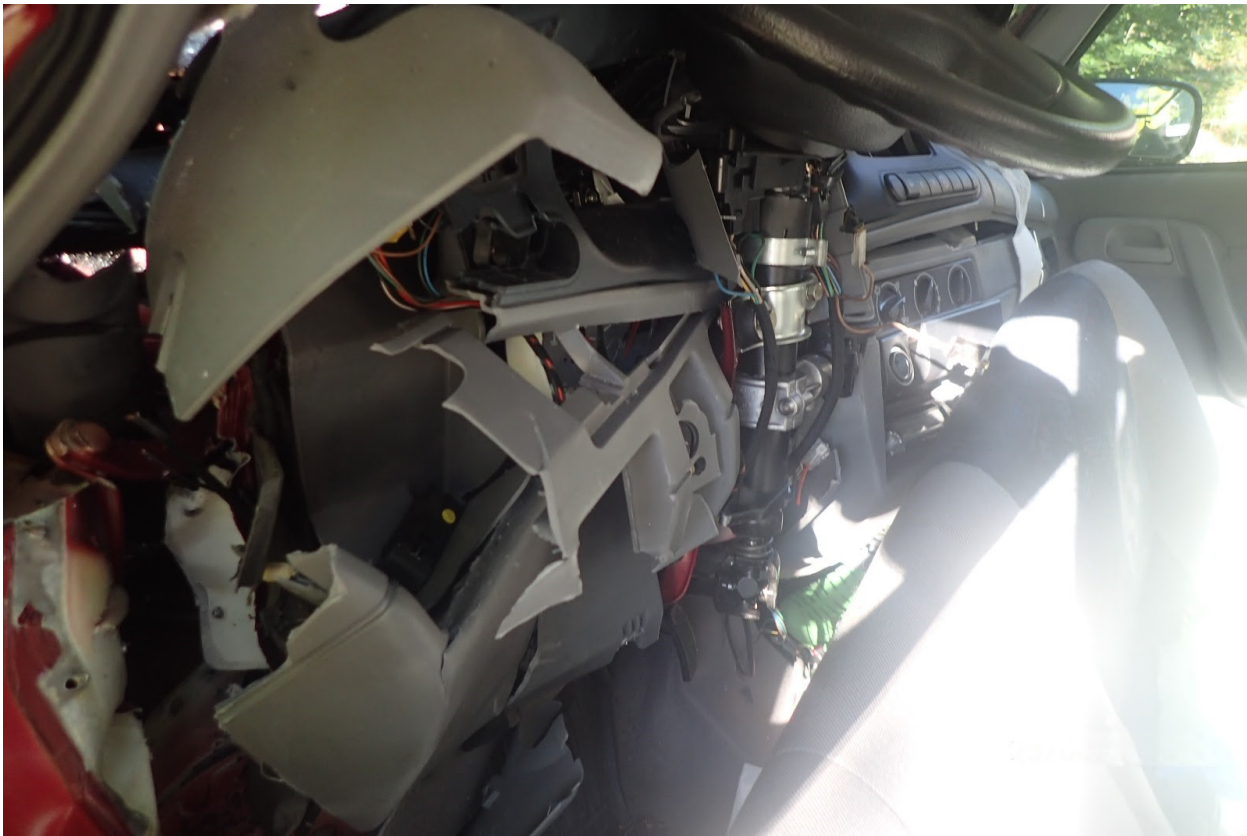
Obr. 4 - Ukázka deformace interiéru vozidla č.1

Na základě deformací jednotlivých částí vozidla Škoda Felicia bylo zjištěno, že maximální plastická deformace po nárazu do stromu dosahovala až 1,24 m od přední části vozidla. Během nehodového děje došlo k výraznému poškození přední části vozidla s následným narušením prostoru pro cestující (obr. 4). Při vizuálním ohledání bylo zjištěno, že došlo k poškození či deformaci následujících částí vozidla:

**INTERIER:** rozsáhlé deformace levého podběhu a prostoru pro nohy řidiče (prolomená podlaha), výrazný posun ovládacích pedálů (plyn, brzda, spojka). Dále došlo k deformaci věnce volantu od kontaktu s řidičem, posun a deformace sloupku řízení, dále utržení opěradla sedadla u řidiče, vlivem deformace dělicí přepážky mezi prostorem pro cestující a zavazadlovým prostorem došlo k posunu kotevních bodů přístrojové desky a tím k posunu a zkroucení jednotlivých komponent.

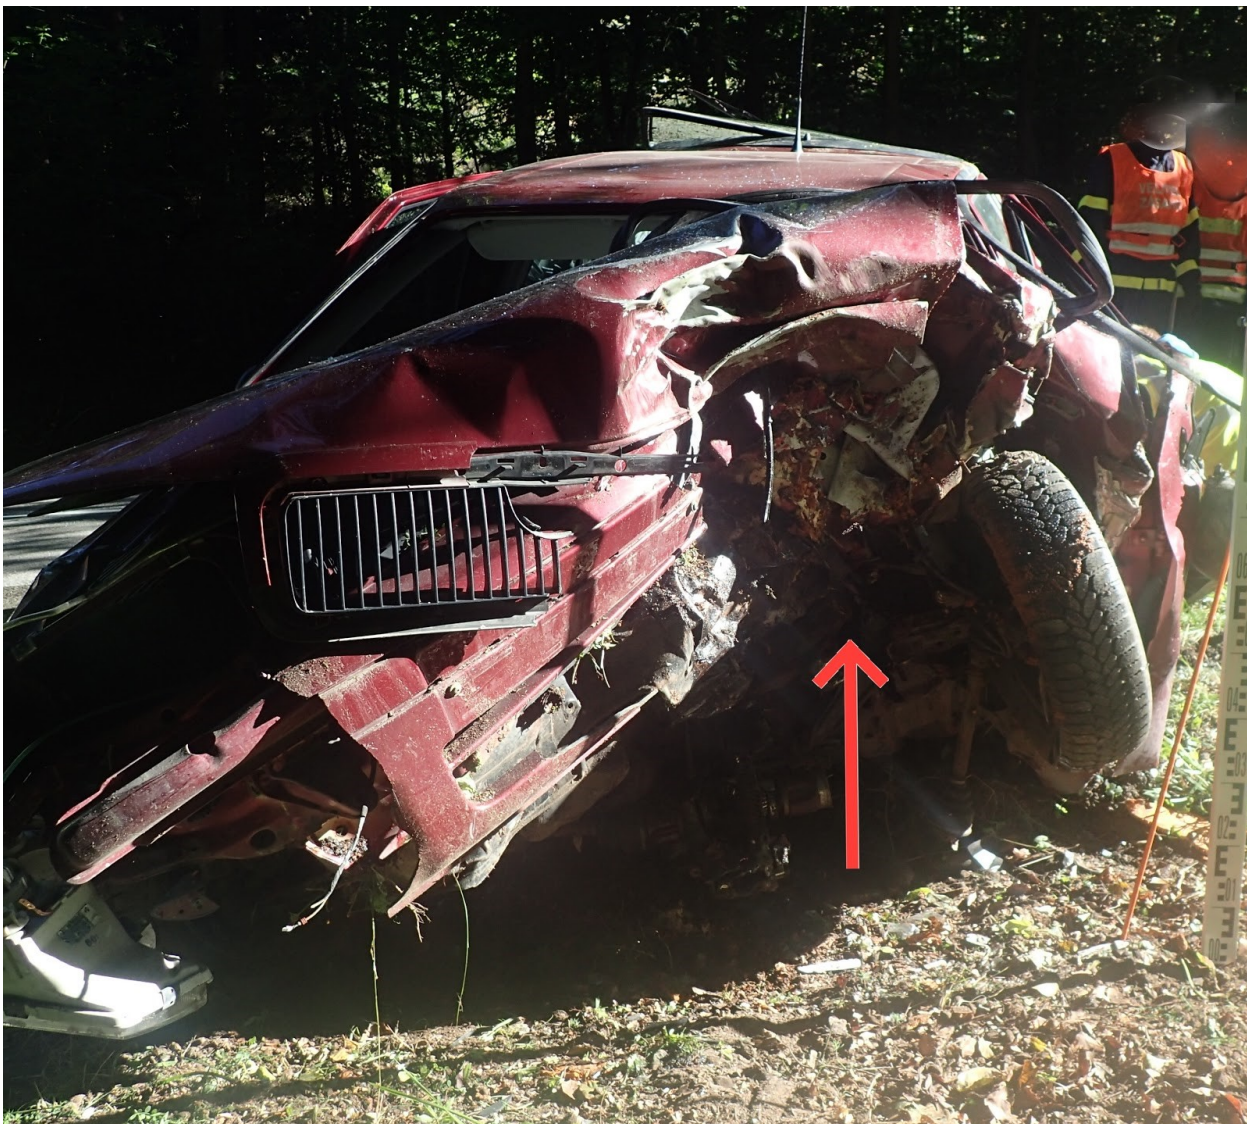
Obr. 5 - Ukázka deformace exteriéru vozidla č.1

**EXTERIER:** motorového prostoru, levého prahu, prolomení střechy v linii pravého A sloupku a levého B sloupku, výrazný posun dělicí přepážky mezi prostorem pro cestující a motorovým prostorem, deformace podlahy pod řidičem, změna polohy a úhlu sevření levého A sloupku a střechy, deformace a uložení přední nápravy s následným zkrácením rozvoru.

Směr rázové síly a směr síly působící na řidiče je možné usuzovat z pořízené fotodokumentace na místě DN (obr. 5). Náraz do pevné překážky (charakteristický značným přetížením působícím na posádku), směr a velikost působící síly při nárazu vedly ke zborcení karoserie vozidla a zraněním řidiče neslučitelným se životem. Z výpočtu vyplynulo, že technicky přijatelné rozmezí hodnoty EES se pohybovalo mezi 72 až 78 km/h. Rychlost vozidla při nárazu do stromu byla cca 82 km/h.
