# Vjezdový ostrůvek v obci Bedihošť

Publikováno: 4. 6. 2007

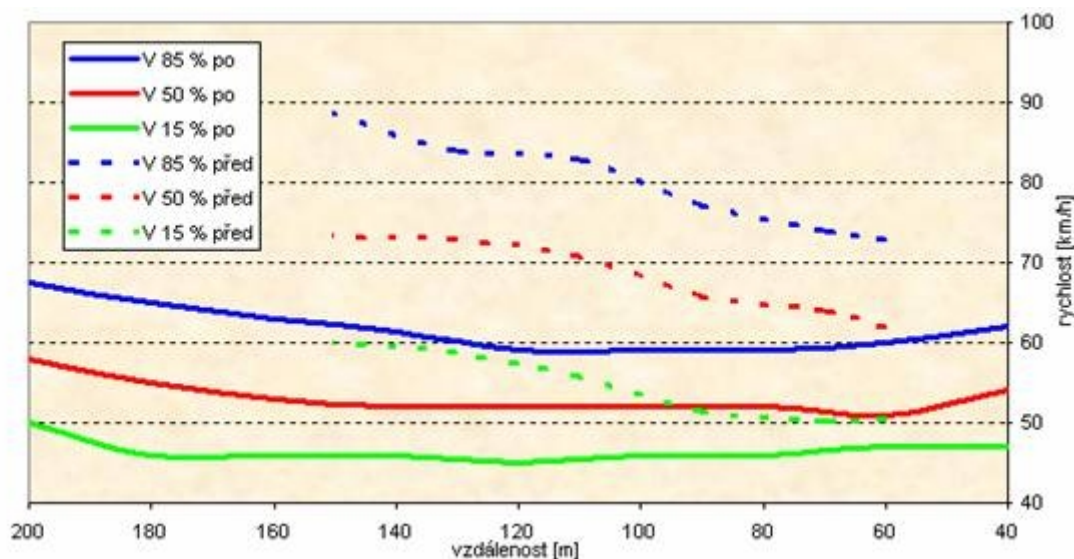
## Směr Bedihošť:

Ze srovnání je zřejmý přínos vjezdového ostrůvku: u rychlosti V<sub>85</sub> došlo ke snížení průměrně o 20 km/h, tj. o 25 %.
