# Případová studie: Komplexní porovnání dvou téměř identických nehod

Publikováno: 23. 8. 2021  
CDV

Cílem tohoto článku je představit a porovnat dvě téměř identické dopravní nehody – shodná lokalita, identický typ vozidla i karoserie. Zatímco v jednom případě došlo ke smrtelnému zranění, ve druhém případě, kdy byl prokázán suicidální úmysl, došlo k těžkému zranění řidiče.

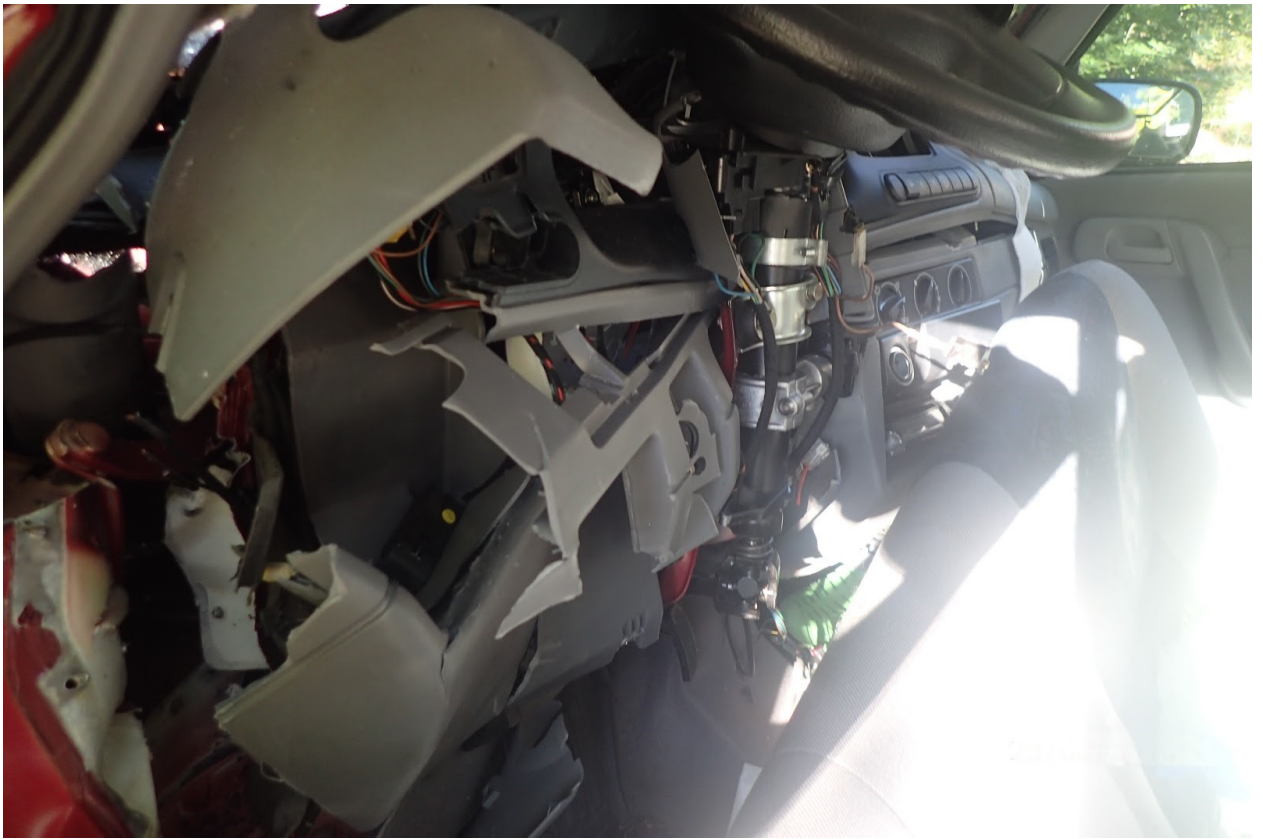
Na základě deformací jednotlivých částí vozidla Škoda Felicia bylo zjištěno, že maximální plastická deformace po nárazu do stromu dosahovala až 1,24 m od přední části vozidla. Během nehodového děje došlo k výraznému poškození přední části vozidla s následným narušením prostoru pro cestující (obr. 4). Při vizuálním ohledání bylo zjištěno, že došlo k poškození či deformaci následujících částí vozidla:

**INTERIER:** rozsáhlé deformace levého podběhu a prostoru pro nohy řidiče (prolomená podlaha), výrazný posun ovládacích pedálů (plyn, brzda, spojka). Dále došlo k deformaci věnce volantu od kontaktu s řidičem, posun a deformace sloupku řízení, dále utržení opěradla sedadla u řidiče, vlivem deformace dělicí přepážky mezi prostorem pro cestující a zavazadlovým prostorem došlo k posunu kotevních bodů přístrojové desky a tím k posunu a zkroucení jednotlivých komponent.

Obr. 4 - Ukázka deformace interiéru vozidla č.1

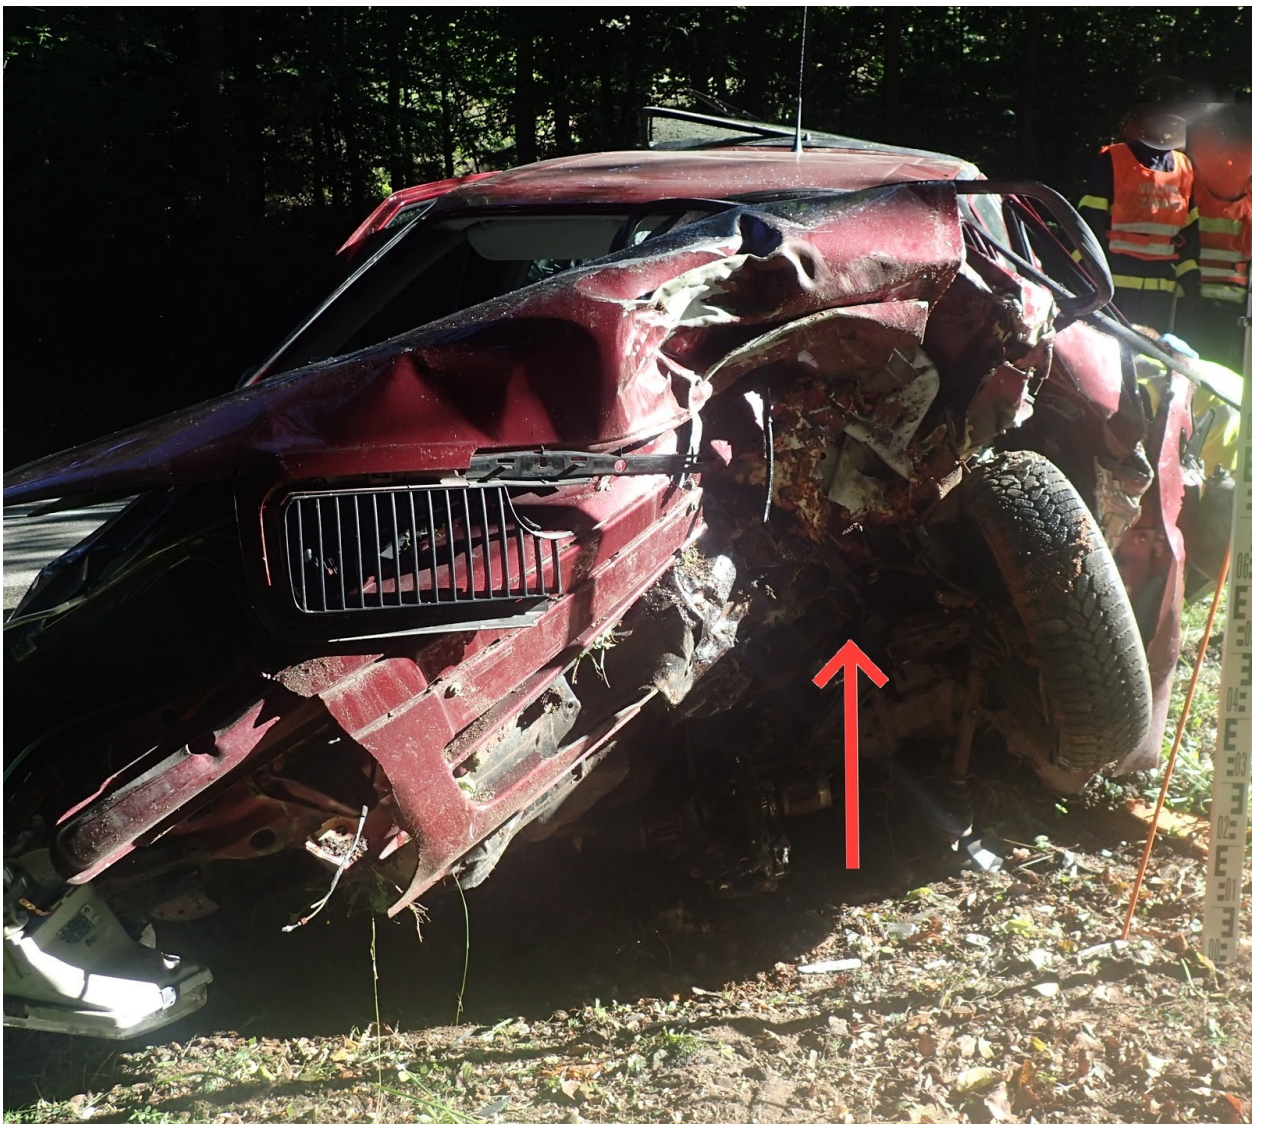
**EXTERIER:** motorového prostoru, levého prahu, prolomení střechy v linii pravého A sloupku a levého B sloupku, výrazný posun dělicí přepážky mezi prostorem pro cestující a motorovým prostorem, deformace podlahy pod řidičem, změna polohy a úhlu sevření levého A sloupku a střechy, deformace a uložení přední nápravy s následným zkrácením rozvoru.

Směr rázové síly a směr síly působící na řidiče je možné usuzovat z pořízené fotodokumentace na místě DN (obr. 5). Náraz do pevné překážky (charakteristický značným přetížením působícím na posádku), směr a velikost působící síly při nárazu vedly ke zborcení karoserie vozidla a zraněním řidiče neslučitelným se životem. Z výpočtu vyplynulo, že technicky přijatelné rozmezí hodnoty EES se pohybovalo mezi 72 až 78 km/h. Rychlost vozidla při nárazu do stromu byla cca 82 km/h.

Obr. 5 - Ukázka deformace exteriéru vozidla č.1
