# Vjezdový ostrůvek v obci Bedihošť

Publikováno: 4. 6. 2007

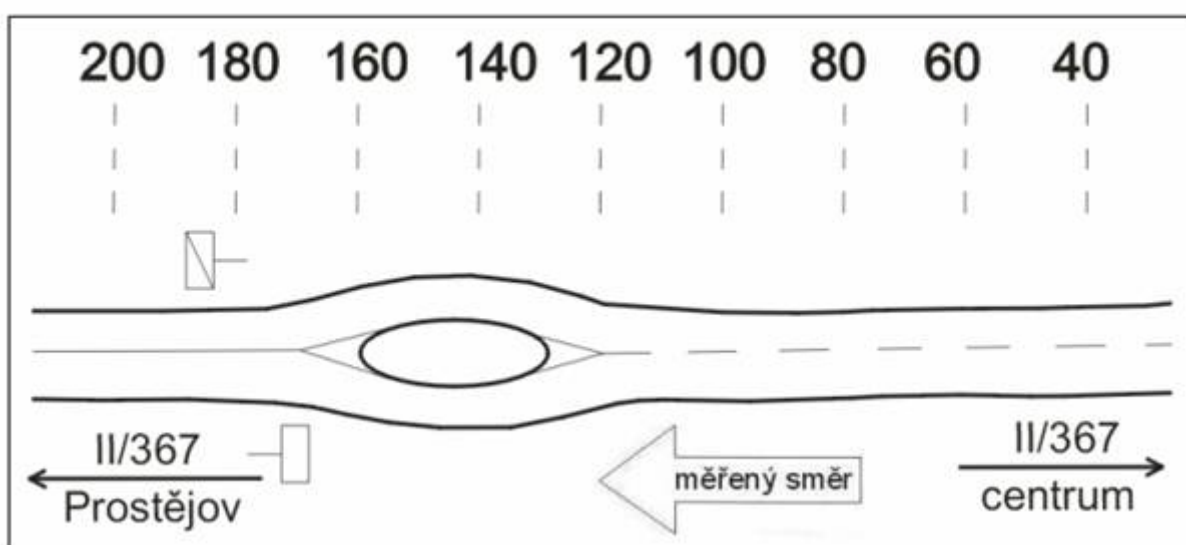
## Směr Prostějov:

Ze srovnání opět vyplývá zřejmý přínos vjezdového ostrůvku: u rychlosti V85 došlo totožně ke snížení průměrně o 20 km/h, tj. o 25 %.
