# Případová studie: Komplexní porovnání dvou téměř identických nehod

Publikováno: 23. 8. 2021  
CDV

Cílem tohoto článku je představit a porovnat dvě téměř identické dopravní nehody – shodná lokalita, identický typ vozidla i karoserie. Zatímco v jednom případě došlo ke smrtelnému zranění, ve druhém případě, kdy byl prokázán suicidální úmysl, došlo k těžkému zranění řidiče.

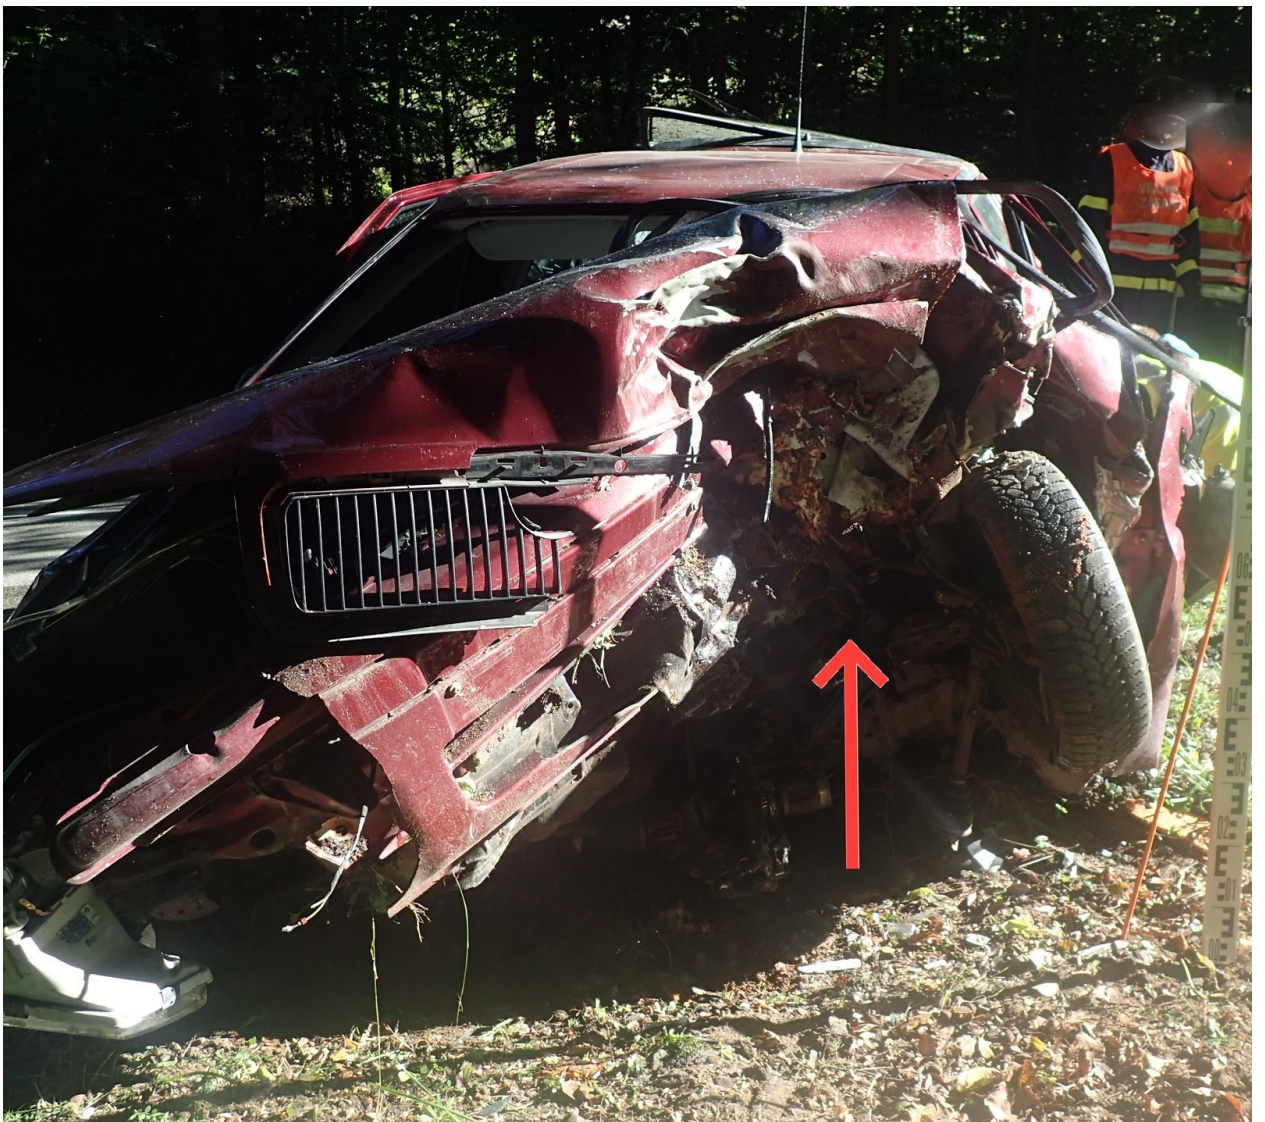
Obr. 5 - Ukázka deformace exteriéru vozidla č.1

Směr rázové síly a směr síly působící na řidiče je možné usuzovat z pořízené fotodokumentace na místě DN (obr. 5). Náraz do pevné překážky (charakteristický značným přetížením působícím na posádku), směr a velikost působící síly při nárazu vedly ke zborcení karoserie vozidla a zraněním řidiče neslučitelným se životem. Z výpočtu vyplynulo, že technicky přijatelné rozmezí hodnoty EES se pohybovalo mezi 72 až 78 km/h. Rychlost vozidla při nárazu do stromu byla cca 82 km/h.
