# Případová studie: Komplexní porovnání dvou téměř identických nehod

Publikováno: 23. 8. 2021  
CDV

Cílem tohoto článku je představit a porovnat dvě téměř identické dopravní nehody – shodná lokalita, identický typ vozidla i karoserie. Zatímco v jednom případě došlo ke smrtelnému zranění, ve druhém případě, kdy byl prokázán suicidální úmysl, došlo k těžkému zranění řidiče.

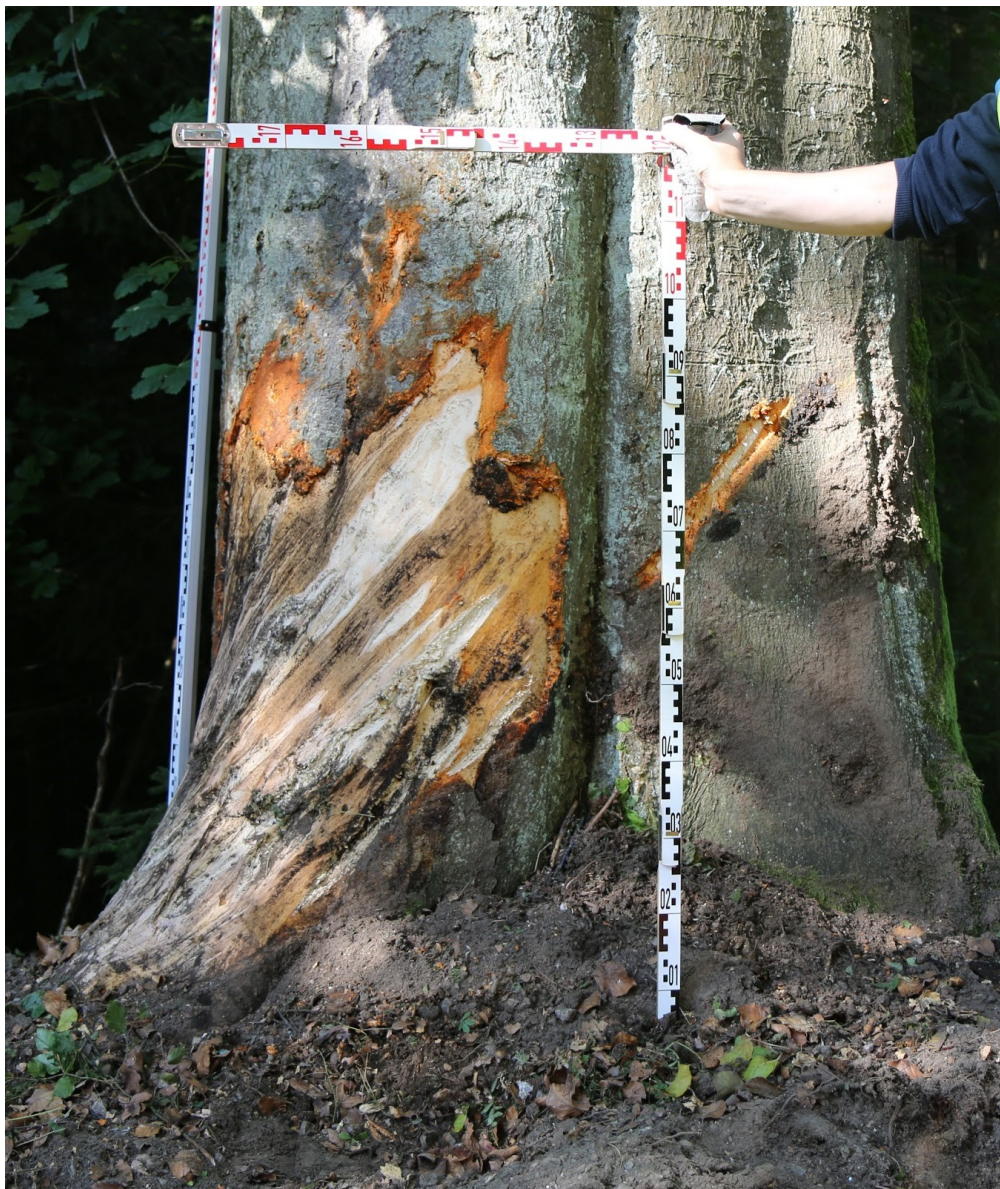
Obr. 3 - Stopy po kontaktu s vozidlem č.1 zanechané na stromě

Fig. 3 - Marks left on a tree after contact with vehicle no. 1.
