# Případová studie: Komplexní porovnání dvou téměř identických nehod

Publikováno: 23. 8. 2021  
CDV

1) Centrum dopravního výzkumu, v.v.i., Brno

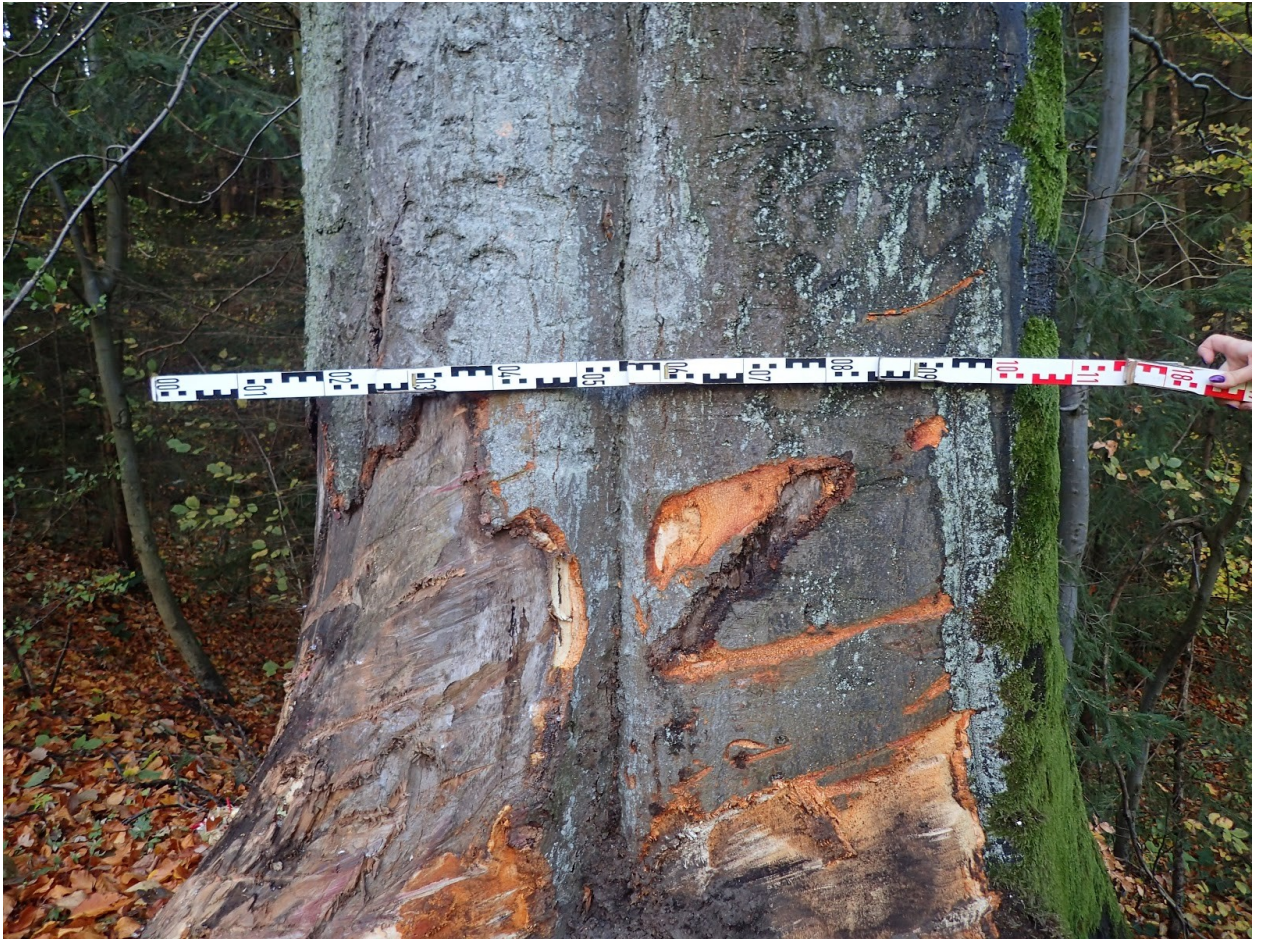
Stopy po kontaktu zanechané na stromě po druhé dopravní nehodě jsou zachyceny na obr. 6. Z fotografií je jasně patrné, že zanechané stopy na kůře stromu jsou menšího rozsahu, než tomu bylo u první dopravní nehody. Stopy po první nehodě jsou i přes časový odstup na stromě stále patrné.

Obr. 6 - Stopy po kontaktu s vozidlem č.2 zanechané na stromě
