# Případová studie: Komplexní porovnání dvou téměř identických nehod

Publikováno: 23. 8. 2021  
CDV

Cílem tohoto článku je představit a porovnat dvě téměř identické dopravní nehody – shodná lokalita, identický typ vozidla i karoserie. Zatímco v jednom případě došlo ke smrtelnému zranění, ve druhém případě, kdy byl prokázán suicidální úmysl, došlo k těžkému zranění řidiče.

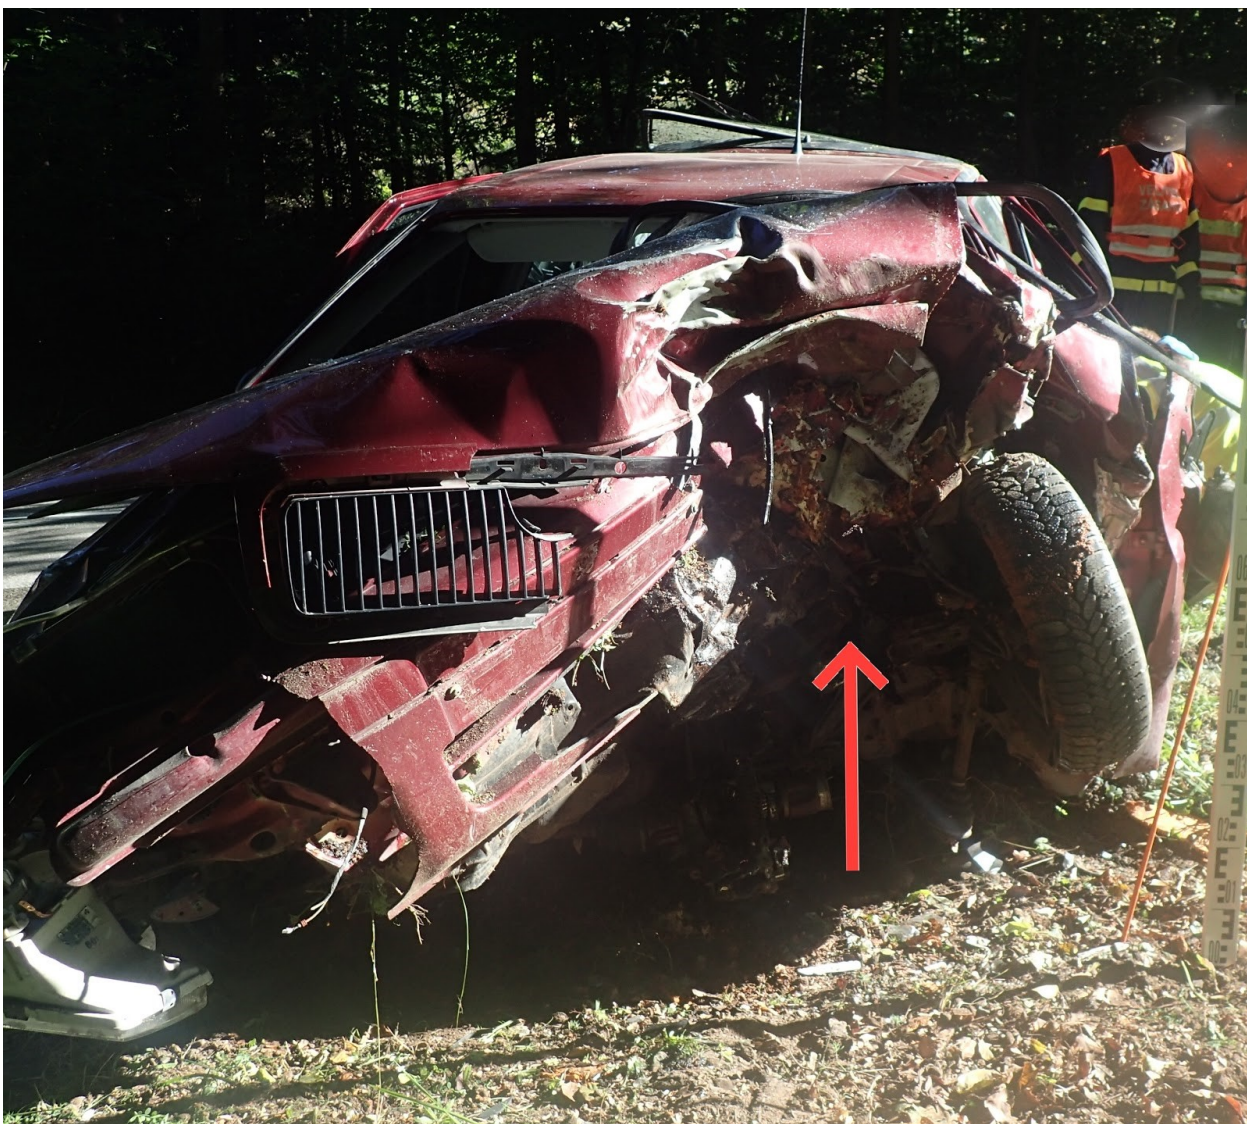
**EXTERIER:** motorového prostoru, levého prahu, prolomení střechy v linii pravého A sloupku a levého B sloupku, výrazný posun dělicí přepážky mezi prostorem pro cestující a motorovým prostorem, deformace podlahy pod řidičem, změna polohy a úhlu sevření levého A sloupku a střechy, deformace a uložení přední nápravy s následným zkrácením rozvoru.

Směr rázové síly a směr síly působící na řidiče je možné usuzovat z pořízené fotodokumentace na místě DN (obr. 5). Náraz do pevné překážky (charakteristický značným přetížením působícím na posádku), směr a velikost působící síly při nárazu vedly ke zborcení karoserie vozidla a zraněním řidiče neslučitelným se životem. Z výpočtu vyplynulo, že technicky přijatelné rozmezí hodnoty EES se pohybovalo mezi 72 až 78 km/h. Rychlost vozidla při nárazu do stromu byla cca 82 km/h.

Obr. 5 - Ukázka deformace exteriéru vozidla č.1
