# Případová studie: Komplexní porovnání dvou téměř identických nehod

Publikováno: 23. 8. 2021  
CDV

Cílem tohoto článku je představit a porovnat dvě téměř identické dopravní nehody – shodná lokalita, identický typ vozidla i karoserie. Zatímco v jednom případě došlo ke smrtelnému zranění, ve druhém případě, kdy byl prokázán suicidální úmysl, došlo k těžkému zranění řidiče.

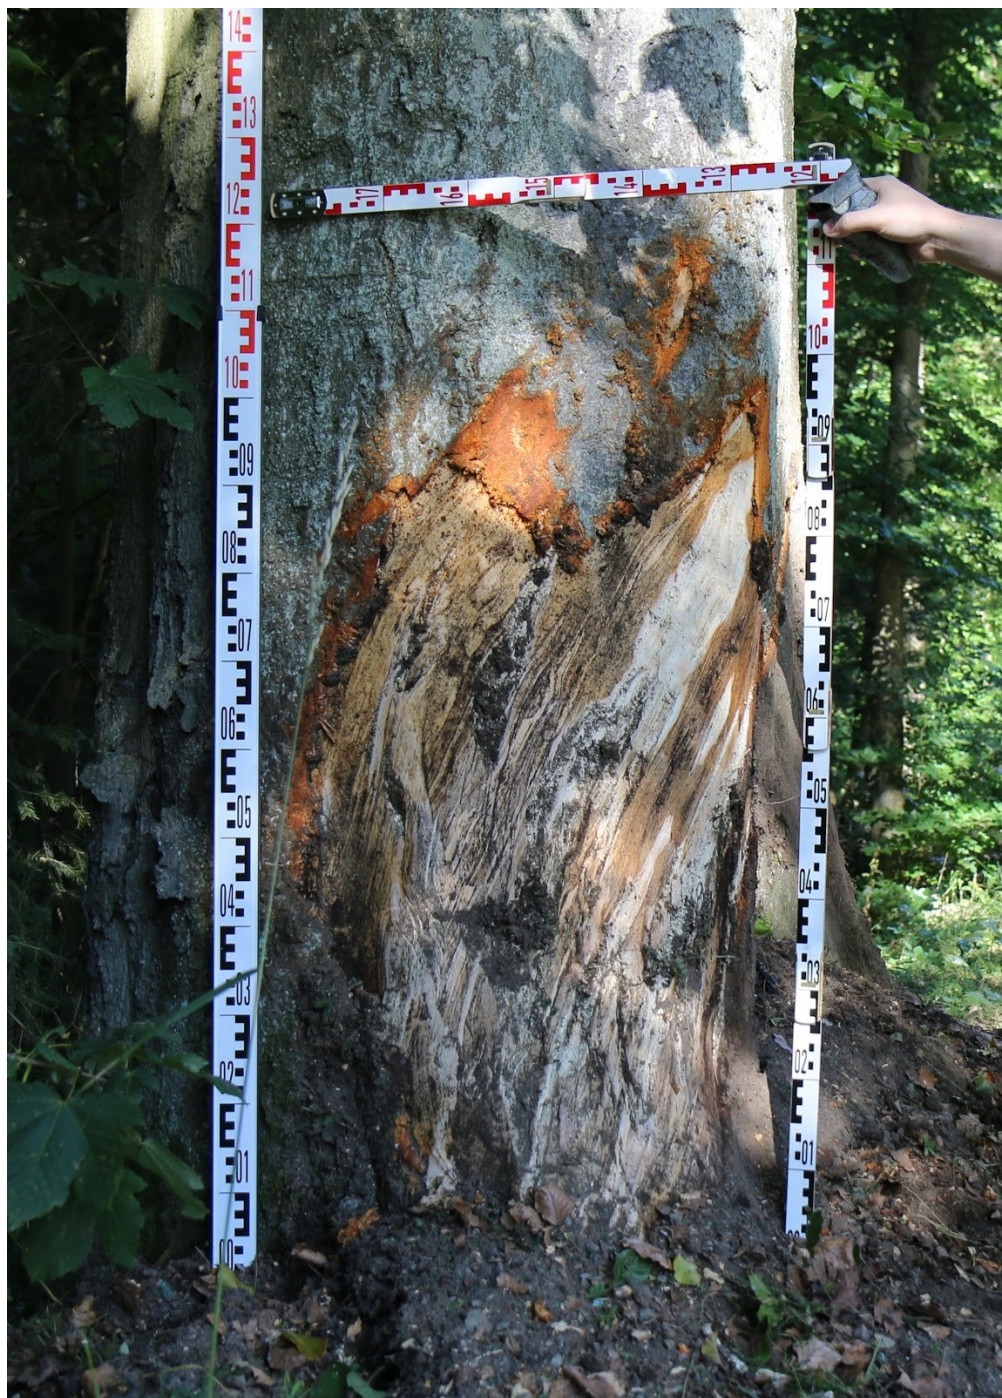
Obr. 2 - Stopy po kontaktu s vozidlem č.1 zanechané na stromě

byla dobrá. Směr jízdy vozidla před nehodou byl jihozápadním směrem, tudíž se nemohlo jednat např. o oslnění sluncem. Teplota okolního prostředí v době nehody byla 16 °C a vlhkost vzduchu se pohybovala okolo 85 %. Stopy po kontaktu zanechané na stromě po první dopravní nehodě jsou zachyceny na obrázcích (obr. 2) a (obr. 3).

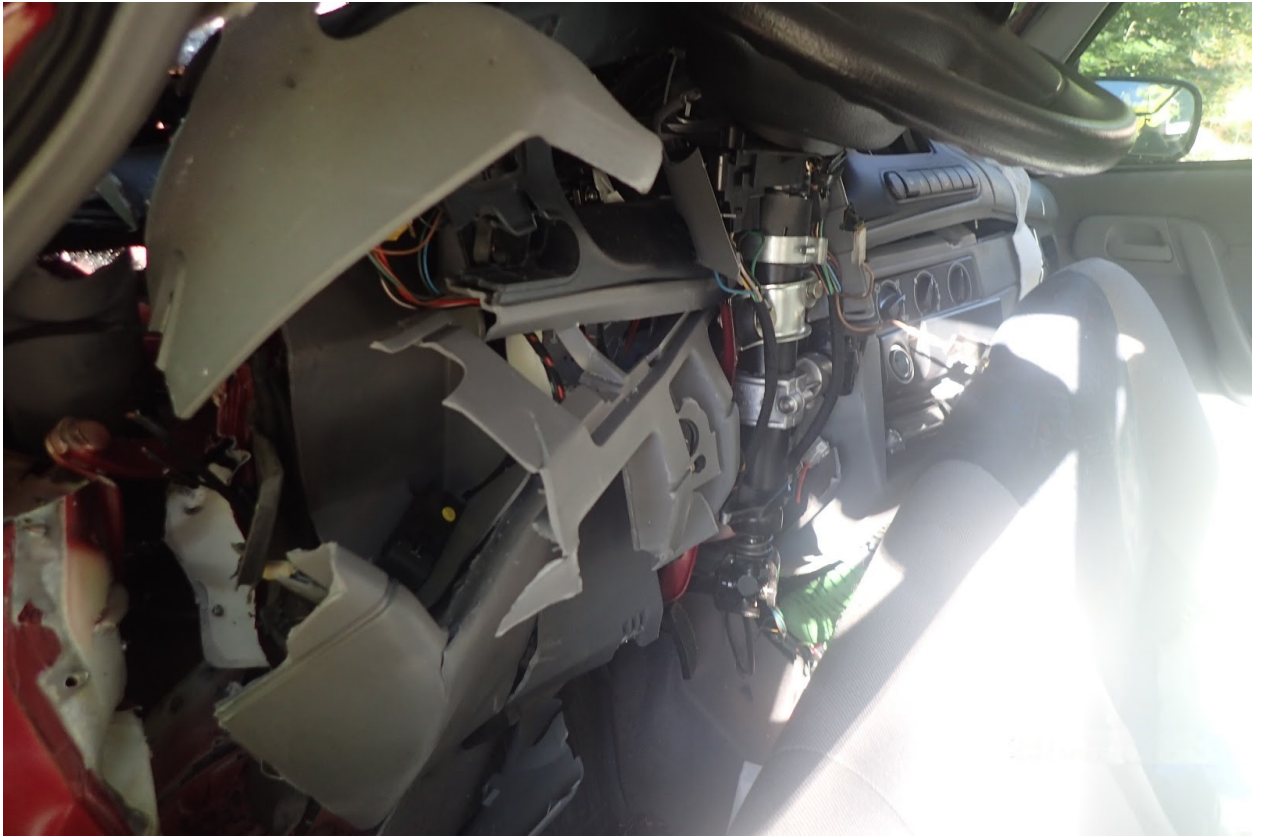
Obr. 4 - Ukázka deformace interiéru vozidla č.1

Na základě deformací jednotlivých částí vozidla Škoda Felicia bylo zjištěno, že maximální plastická deformace po nárazu do stromu dosahovala až 1,24 m od přední části vozidla. Během nehodového děje došlo k výraznému poškození přední části vozidla s následným narušením prostoru pro cestující (obr. 4). Při vizuálním ohledání bylo zjištěno, že došlo k poškození či deformaci následujících částí vozidla:

**EXTERIER:** motorového prostoru, levého prahu, prolomení střechy v linii pravého A sloupku a levého B sloupku, výrazný posun dělicí přepážky mezi prostorem pro cestující a motorovým prostorem, deformace podlahy pod řidičem, změna polohy a úhlu sevření levého A sloupku a střechy, deformace a uložení přední nápravy s následným zkrácením rozvoru.

**INTERIER:** rozsáhlé deformace levého podběhu a prostoru pro nohy řidiče (prolomená podlaha), výrazný posun ovládacích pedálů (plyn, brzda, spojka). Dále došlo k deformaci věnce volantu od kontaktu s řidičem, posun a deformace sloupku řízení, dále utržení opěradla sedadla u řidiče, vlivem deformace dělicí přepážky mezi prostorem pro cestující a zavazadlovým prostorem došlo k posunu kotevních bodů přístrojové desky a tím k posunu a zkroucení jednotlivých komponent.

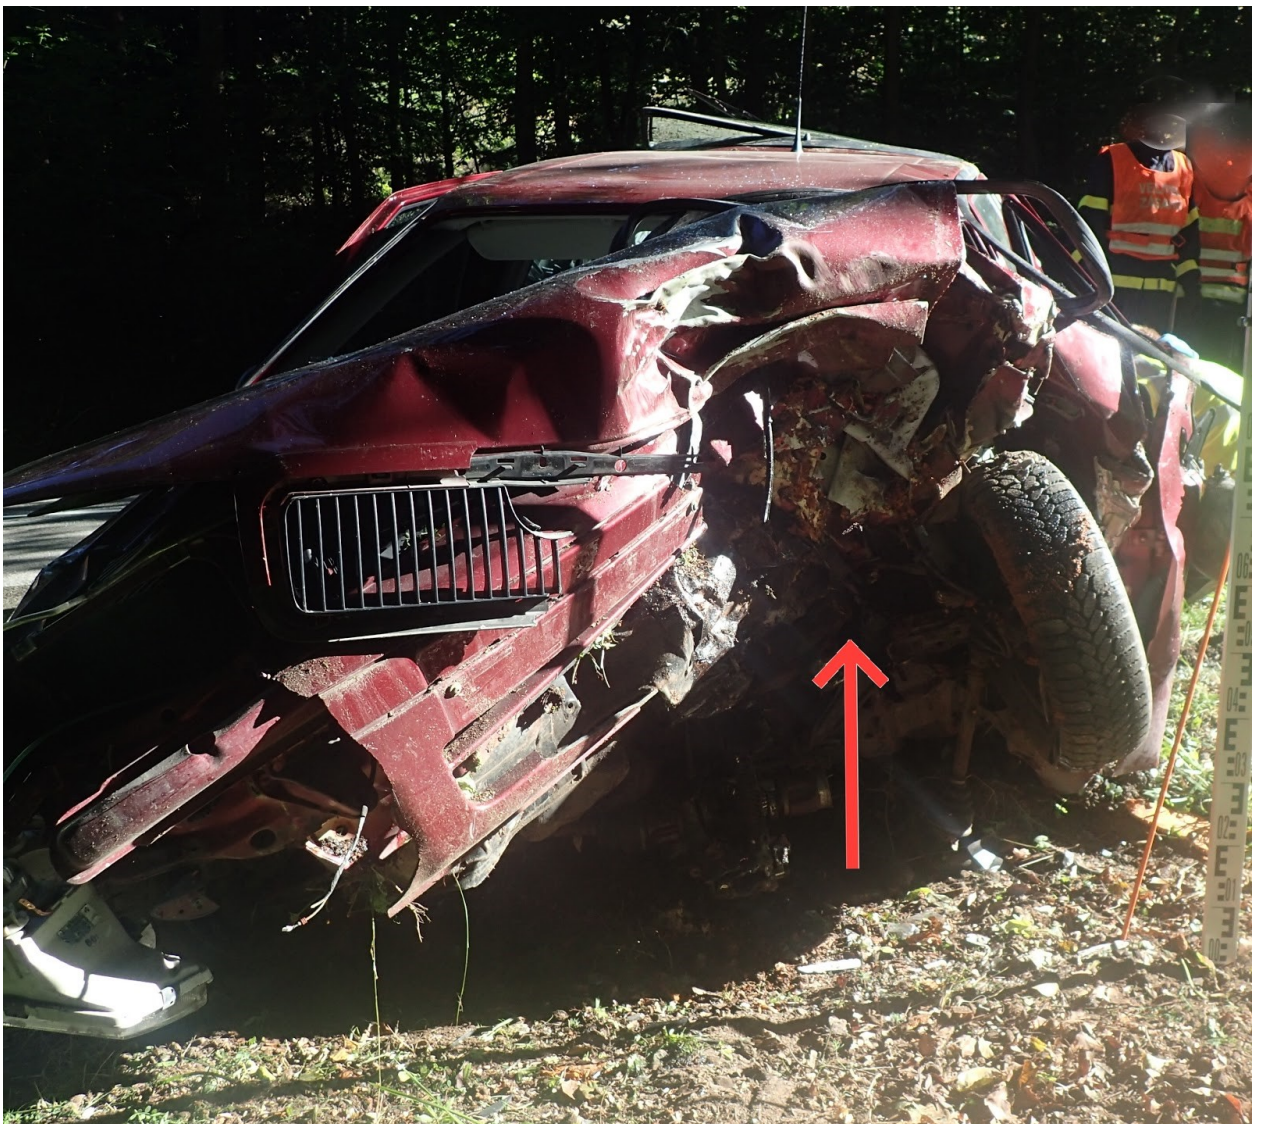
Obr. 5 - Ukázka deformace exteriéru vozidla č.1

Směr rázové síly a směr síly působící na řidiče je možné usuzovat z pořízené fotodokumentace na místě DN (obr. 5). Náraz do pevné překážky (charakteristický značným přetížením působícím na posádku), směr a velikost působící síly při nárazu vedly ke zborcení karoserie vozidla a zraněním řidiče neslučitelným se životem. Z výpočtu vyplynulo, že technicky přijatelné rozmezí hodnoty EES se pohybovalo mezi 72 až 78 km/h. Rychlost vozidla při nárazu do stromu byla cca 82 km/h.

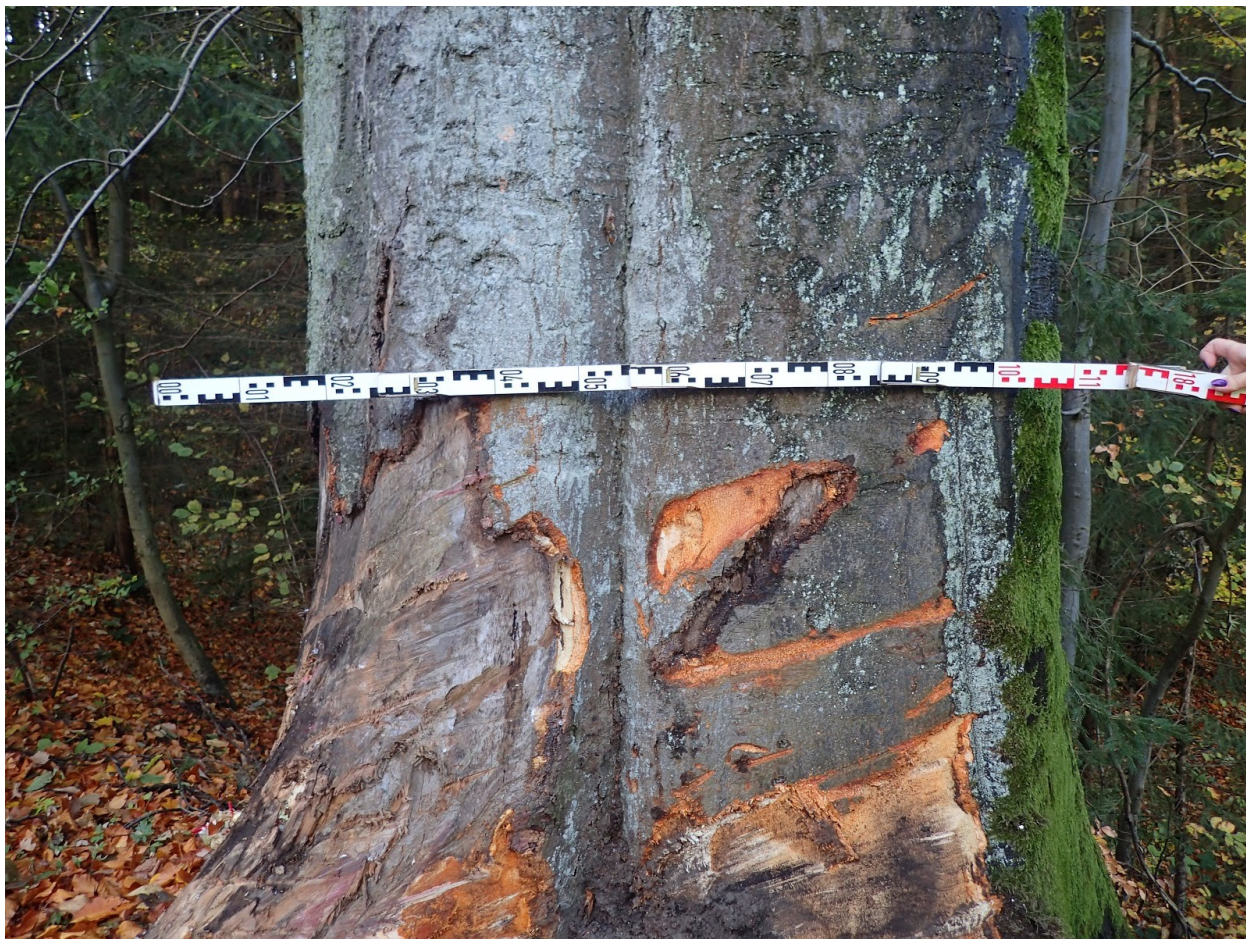
Obr. 6 - Stopy po kontaktu s vozidlem č.2 zanechané na stromě

Stopy po kontaktu zanechané na stromě po druhé dopravní nehodě jsou zachyceny na obr. 6. Z fotografií je jasně patrné, že zanechané stopy na kůře stromu jsou menšího rozsahu, než tomu bylo u první dopravní nehody. Stopy po první nehodě jsou i přes časový odstup na stromě stále patrné.

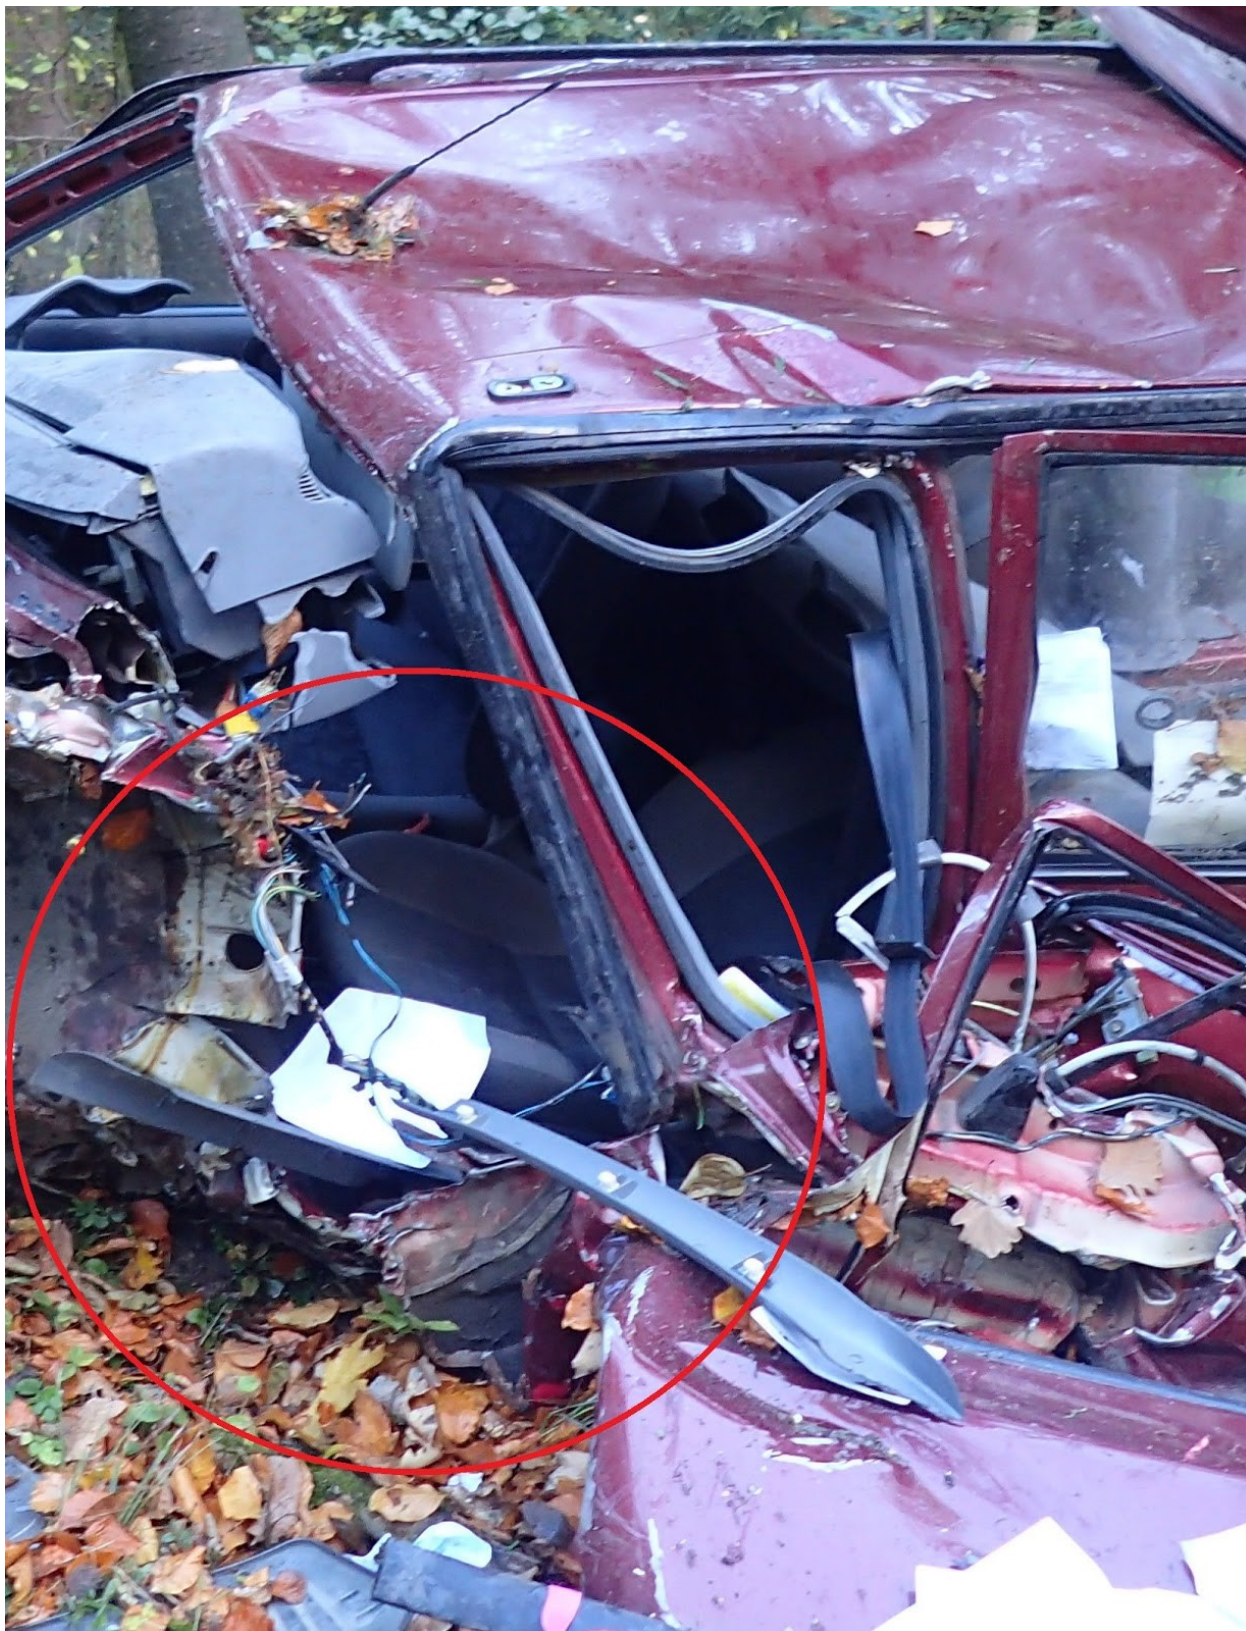
Obr. 7 - Ukázka deformace interiéru vozidla č.2

Z ohledání místa dopravní nehody je patrný rozdíl jak ve směru nárazu, tak v deformaci jednotlivých částí vozidla. Jednalo se o excentrický náraz, kdy směr rázu a působících sil nebyl kolmý na vozidlo, ale byl pod úhlem. Maximální deformace dosahovala až 2 m od přední části vozidla Škoda Felicia. I v tomto případě došlo k rozsáhlým deformacím přední a levé části vozidla s narušením prostoru pro posádku (obr. 7). Při vizuálním ohledáním bylo zjištěno, že došlo k poškození či deformaci:

EXTERIER: motorového prostoru, levého prahu, prolomení střechy v linii levého B sloupku, výrazný posun dělicí přepážky mezi prostorem pro cestující a motorovým prostorem, deformace (vytržení) podlahy pod řidičem, změna polohy a úhlu sevření levého A sloupku a střechy, deformace přední nápravy a uložení přední nápravy s následným zkrácením rozvoru.

INTERIER: rozsáhlé deformace levého podběhu a prostoru pro nohy řidiče (částečně vytržená podlaha) (obr. 7). Dále došlo k deformaci věnce volantu od kontaktu s řidičem, posunu a deformace sloupku řízení, vlivem deformace dělicí přepážky mezi prostorem pro cestující a zavazadlovým prostorem došlo k posunu kotevních bodů přístrojové desky a tím k posunu a zkroucení jednotlivých komponent.

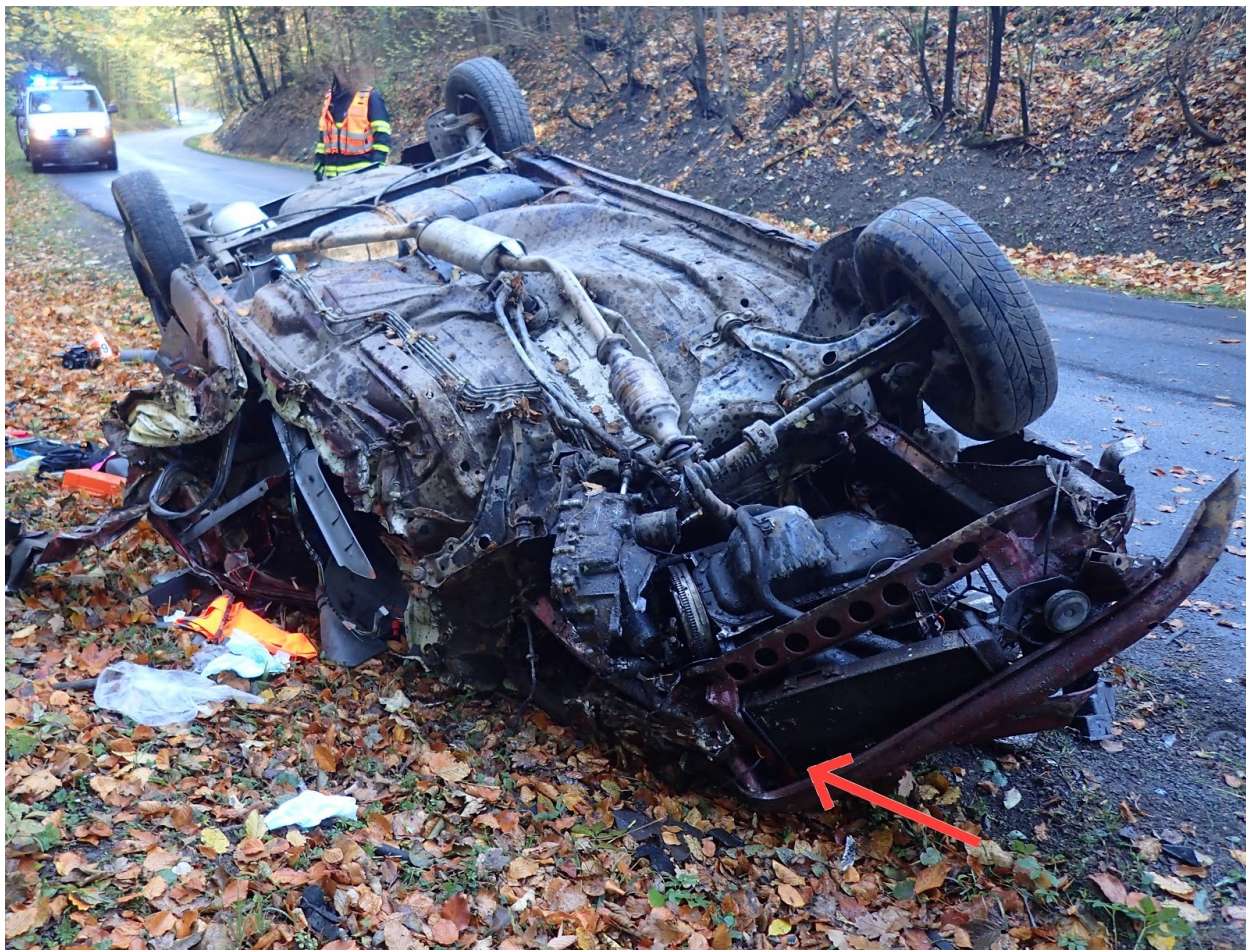
Obr. 8 - Ukázka deformace exteriéru vozidla č.2

Při excentrickém střetu (obr. 8) došlo k minutí příčníku a levého podélníku vozidla. Následné deformace (zborcení karoserie, posun přístrojové desky na levé straně a vytržení podlahy na straně řidiče) narušily prostor pro posádku řidiče ve významně menším rozsahu oproti první nehodě. Z výpočtu vyplynulo, že technicky přijatelné rozmezí hodnoty EES se pohybovalo mezi 64 až 70 km/h. Střetová rychlost vozidla byla cca 80 km/h.

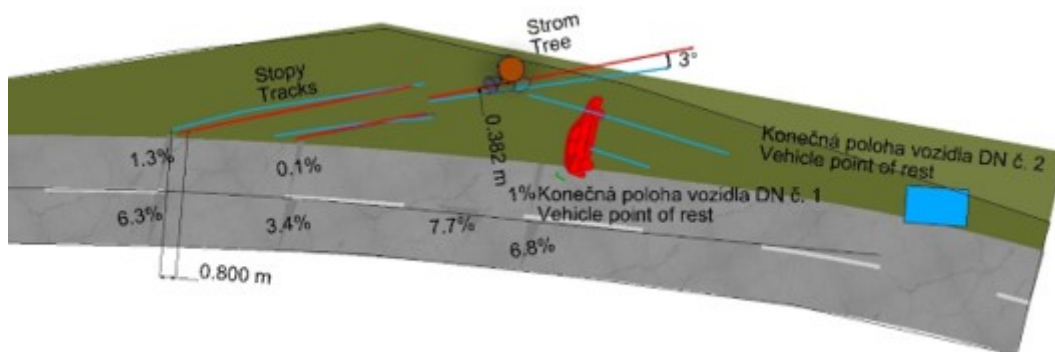
Obr. 9 - Srovnání plánků dopravních nehod

V plánu místa dopravních nehod (obr. 9) jsou naznačeny stopy a konečné polohy obou vozidel. Červená barva byla využita pro dopravní nehodu č.1, modrou barvou je naznačen průběh stop a konečné polohy vozidla z dopravní nehody č. 2. Zaznačeno je místo, kde došlo k vyjetí mimo komunikaci, směr nárazu do stromu a porovnání příčné vzdálenosti v okamžiku střetu. Z plánu je zřejmé, že průběh nehod byl téměř identický a rozdíl mezi úhly vyjetí z vozovky byl zanedbatelný.

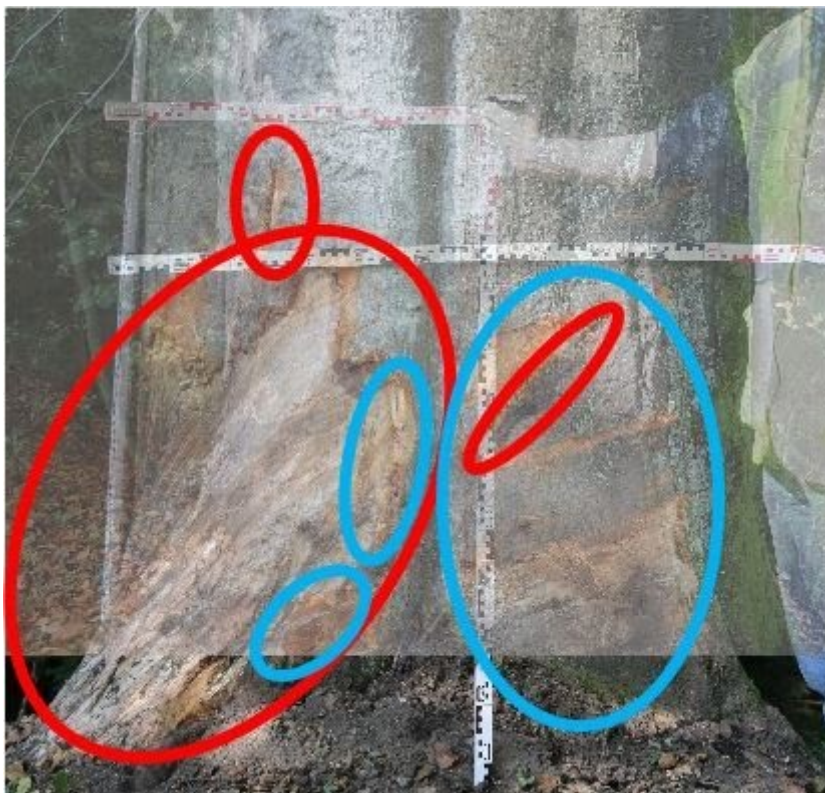
Obr. 10 - Srovnání deformací zanechaných na stromě po obou nehodách

Následující obrázek (obr. 10) propojuje stopy zanechané na stromě při obou dopravních nehodách. Je dodržena stejná barevná konvence – červenou barvou jsou zaznamenána poškození stromu, která vznikla při první dopravní nehodě, modrou barvou poškození, která vznikla u dopravní nehody č.2. Z obrázku je patrné, že při první nehodě došlo k většímu zasažení stromu a následně i markantnějšímu zpomalení vozidla.

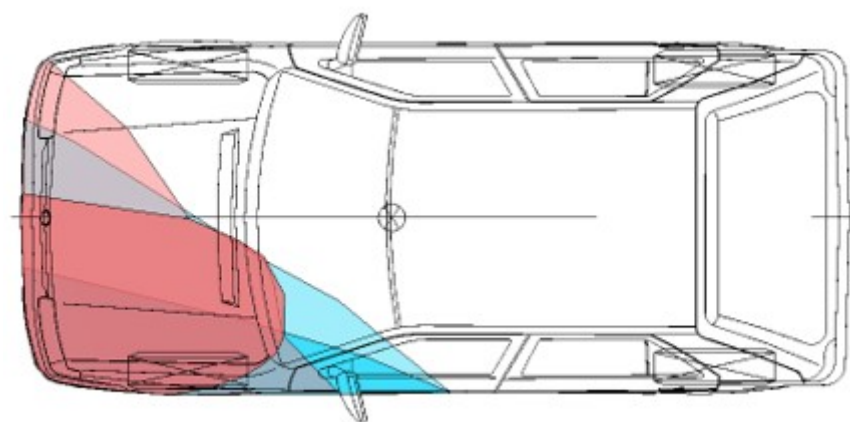
Obr. 11 - Srovnání hloubky deformací na vozidlech

Opět stejná barevná konvence byla zachována i u porovnání hloubky deformací (obr. 11) vzniklých u konkrétních dopravních nehod. Z porovnání je patrné, že u druhé dopravní nehody došlo k větší maximální deformaci vozidla, tato deformace ovšem minula příčník i podélník vozidla.

I když byla maximální dosažená deformace vozidla větší ve druhém případě, nedošlo k úmrtí řidiče. Při druhém střetu mezi vozidlem a stromem došlo k minutí příčniku a levého podélníku vozidla, na řidiče tak působilo menší zpomalení. Také například Hirt (9) uvádí, že se zvyšující se decelerací vozidla vzniká rozsáhlejší a závažnější zranění posádky vozidla. Neupoutané tělo řidiče je při čelním střetu vrženo dopředu a často vzniká rozsáhlé zranění hlavy o volant, případně čelní sklo. Rozdílovým zraněním bylo v těchto dvou případech ze soudně lékařského hlediska roztržení hrudní srdečnice (aorty), což způsobilo prakticky okamžitou smrt s masivním zakrvácením dutiny hrudní bez možnosti záchrany života. Přímé násilí působící na hrudník prvního z řidičů mohlo být o něco vyšší (mnohočetné zlomeniny žeber, zhmoždění plic, trhlina aorty) než u druhého přeživšího řidiče (tento se např. mohl více zapřít o volant – zlomenina levého lokte).
