# Případová studie: Komplexní porovnání dvou téměř identických nehod

Publikováno: 23. 8. 2021  
CDV

Cílem tohoto článku je představit a porovnat dvě téměř identické dopravní nehody – shodná lokalita, identický typ vozidla i karoserie. Zatímco v jednom případě došlo ke smrtelnému zranění, ve druhém případě, kdy byl prokázán suicidální úmysl, došlo k těžkému zranění řidiče.

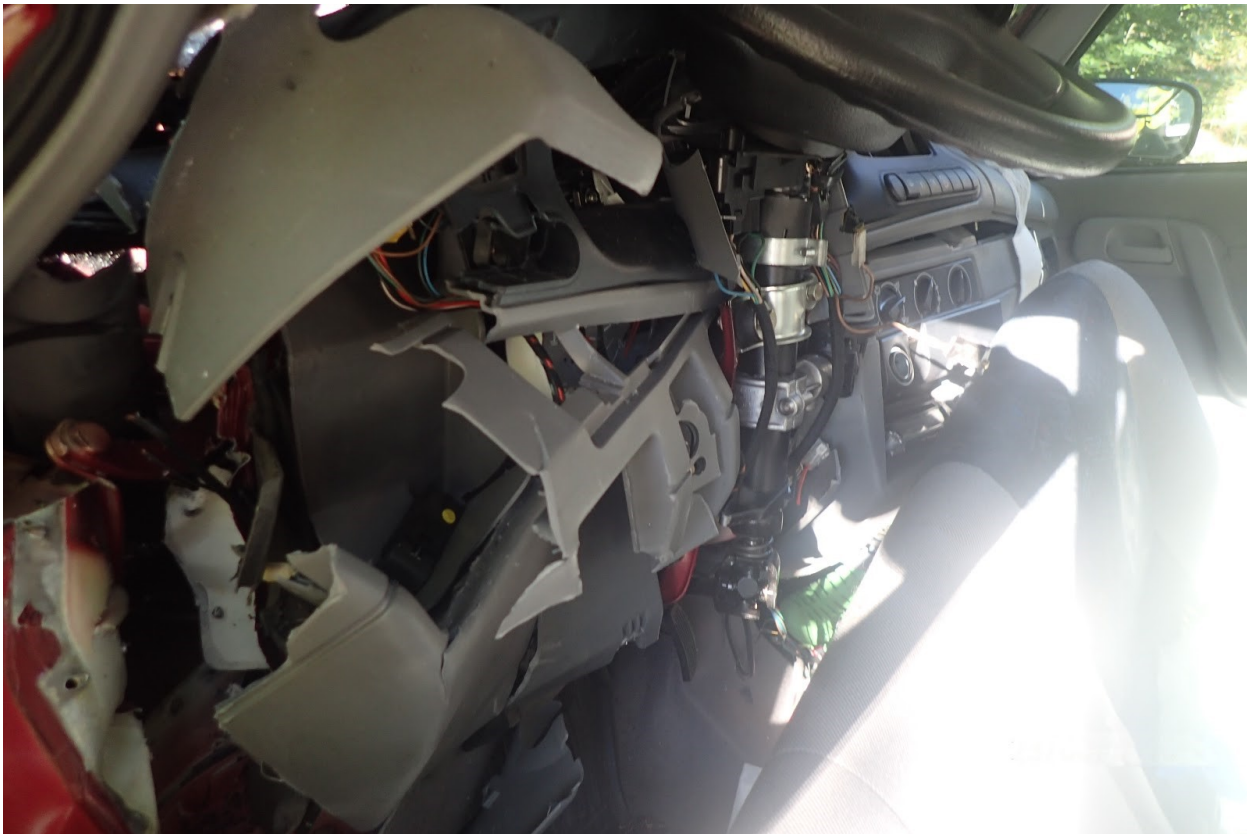
Obr. 4 - Ukázka deformace interiéru vozidla č.1

Na základě deformací jednotlivých částí vozidla Škoda Felicia bylo zjištěno, že maximální plastická deformace po nárazu do stromu dosahovala až 1,24 m od přední části vozidla. Během nehodového děje došlo k výraznému poškození přední části vozidla s následným narušením prostoru pro cestující (obr. 4). Při vizuálním ohledání bylo zjištěno, že došlo k poškození či deformaci následujících částí vozidla:

**INTERIER:** rozsáhlé deformace levého podběhu a prostoru pro nohy řidiče (prolomená podlaha), výrazný posun ovládacích pedálů (plyn, brzda, spojka). Dále došlo k deformaci věnce volantu od kontaktu s řidičem, posun a deformace sloupku řízení, dále utržení opěradla sedadla u řidiče, vlivem deformace dělicí přepážky mezi prostorem pro cestující a zavazadlovým prostorem došlo k posunu kotevních bodů přístrojové desky a tím k posunu a zkroucení jednotlivých komponent.

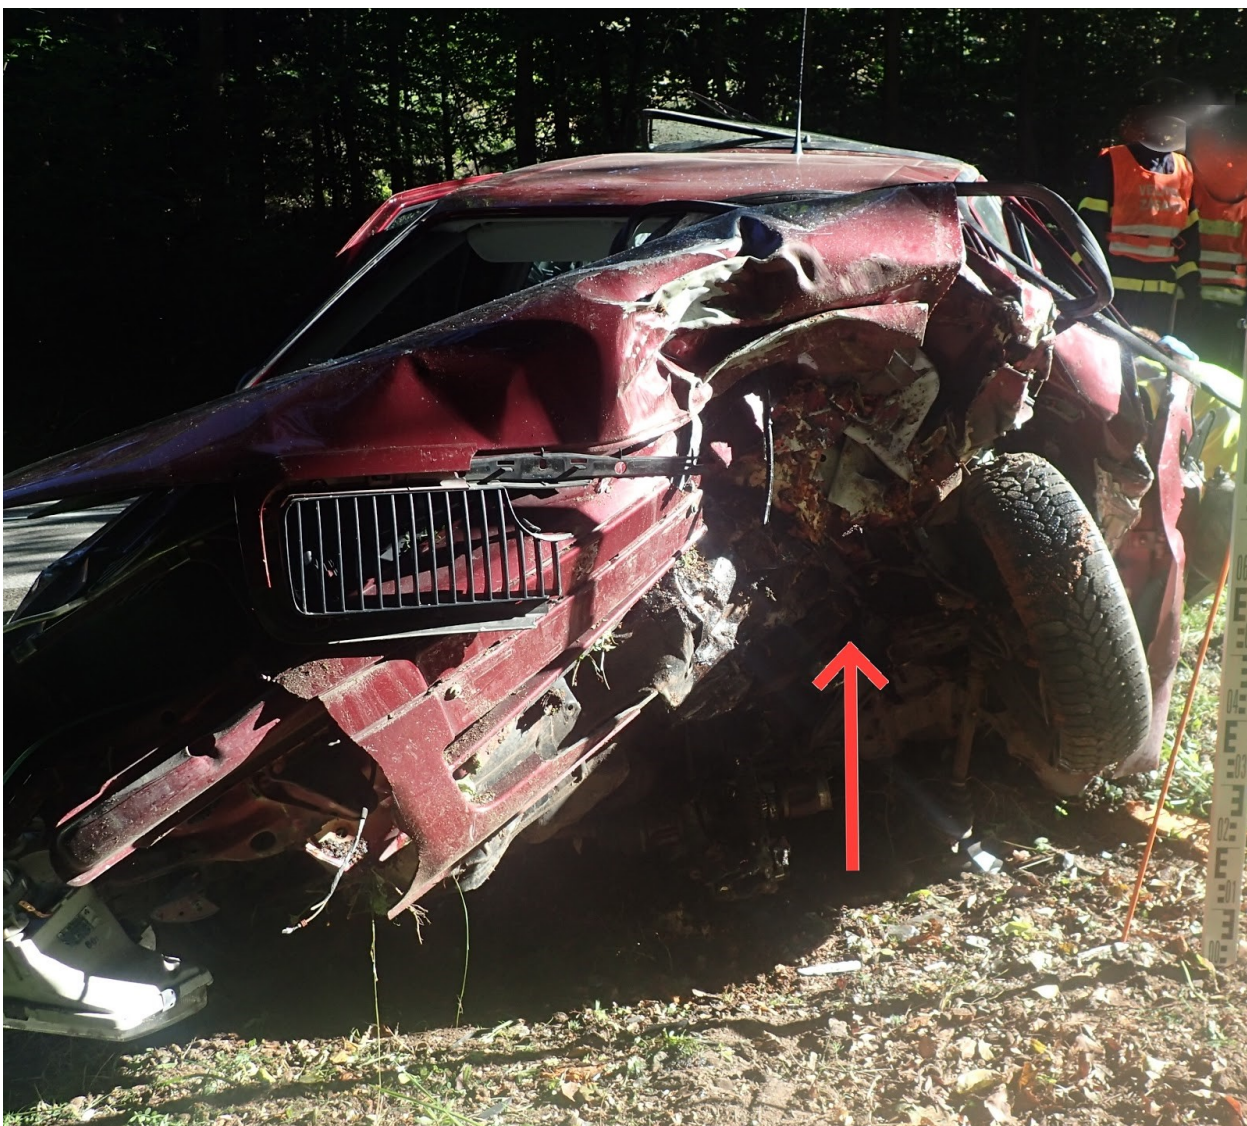
Obr. 5 - Ukázka deformace exteriéru vozidla č.1

**EXTERIER:** motorového prostoru, levého prahu, prolomení střechy v linii pravého A sloupku a levého B sloupku, výrazný posun dělicí přepážky mezi prostorem pro cestující a motorovým prostorem, deformace podlahy pod řidičem, změna polohy a úhlu sevření levého A sloupku a střechy, deformace a uložení přední nápravy s následným zkrácením rozvoru.

Směr rázové síly a směr síly působící na řidiče je možné usuzovat z pořízené fotodokumentace na místě DN (obr. 5). Náraz do pevné překážky (charakteristický značným přetížením působícím na posádku), směr a velikost působící síly při nárazu vedly ke zborcení karoserie vozidla a zraněním řidiče neslučitelným se životem. Z výpočtu vyplynulo, že technicky přijatelné rozmezí hodnoty EES se pohybovalo mezi 72 až 78 km/h. Rychlost vozidla při nárazu do stromu byla cca 82 km/h.
