# Případová studie: Komplexní porovnání dvou téměř identických nehod

Publikováno: 23. 8. 2021  
CDV

1) Centrum dopravního výzkumu, v.v.i., Brno

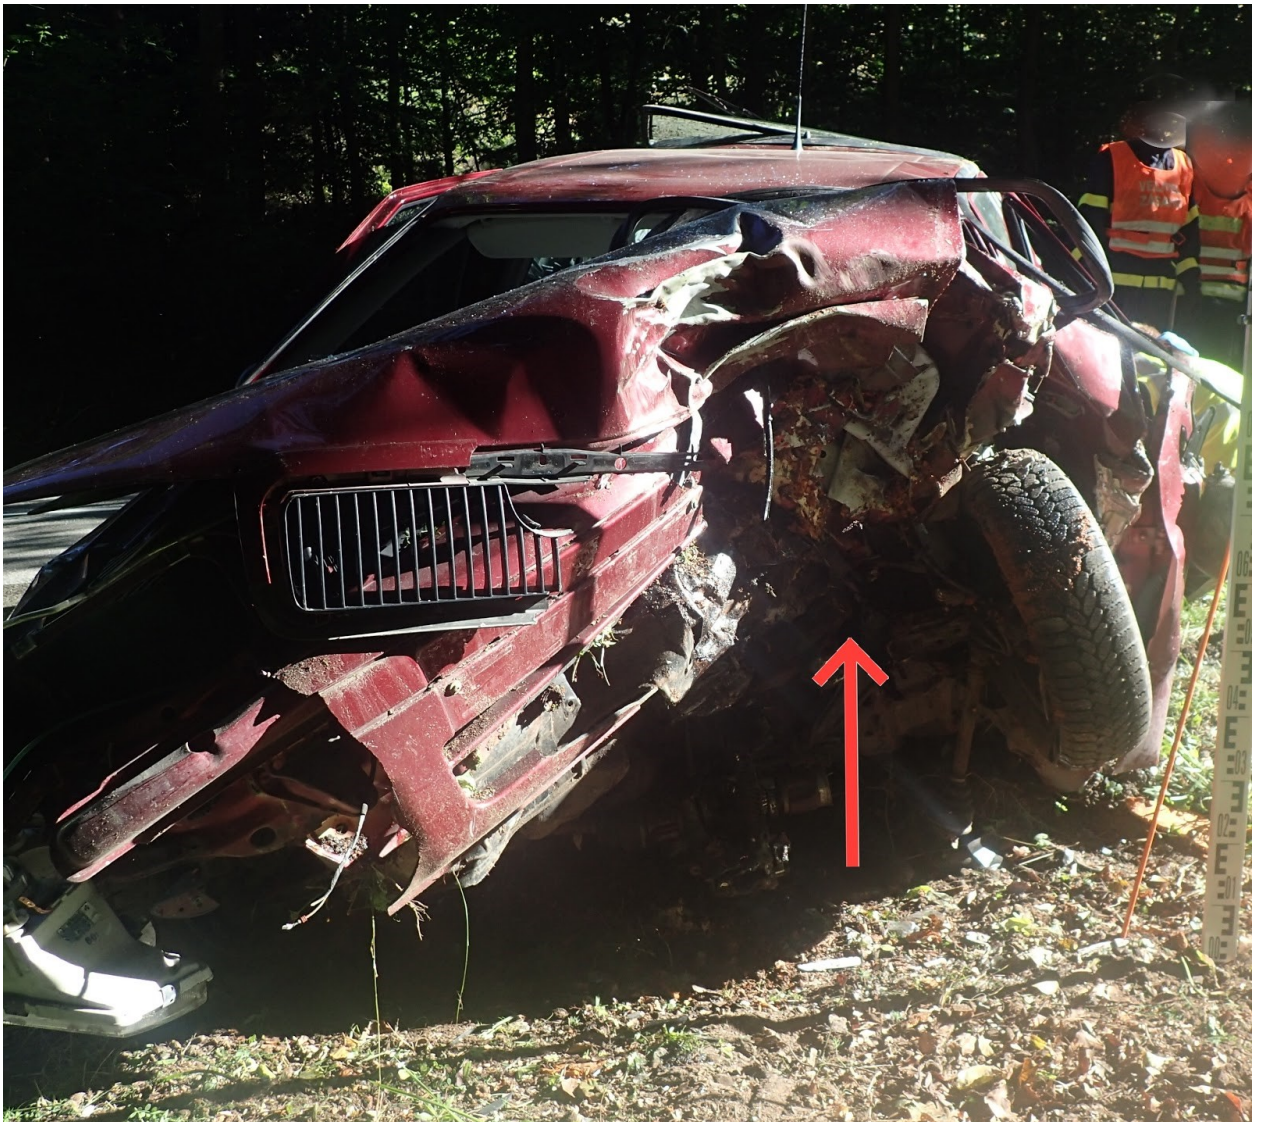
Obr. 5 - Ukázka deformace exteriéru vozidla č.1

**EXTERIER:** motorového prostoru, levého prahu, prolomení střechy v linii pravého A sloupku a levého B sloupku, výrazný posun dělicí přepážky mezi prostorem pro cestující a motorovým prostorem, deformace podlahy pod řidičem, změna polohy a úhlu sevření levého A sloupku a střechy, deformace a uložení přední nápravy s následným zkrácením rozvoru.

Směr rázové síly a směr síly působící na řidiče je možné usuzovat z pořízené fotodokumentace na místě DN (obr. 5). Náraz do pevné překážky (charakteristický značným přetížením působícím na posádku), směr a velikost působící síly při nárazu vedly ke zborcení karoserie vozidla a zraněním řidiče neslučitelným se životem. Z výpočtu vyplynulo, že technicky přijatelné rozmezí hodnoty EES se pohybovalo mezi 72 až 78 km/h. Rychlost vozidla při nárazu do stromu byla cca 82 km/h.
