# Případová studie: Komplexní porovnání dvou téměř identických nehod

Publikováno: 23. 8. 2021  
CDV

Cílem tohoto článku je představit a porovnat dvě téměř identické dopravní nehody – shodná lokalita, identický typ vozidla i karoserie. Zatímco v jednom případě došlo ke smrtelnému zranění, ve druhém případě, kdy byl prokázán suicidální úmysl, došlo k těžkému zranění řidiče.

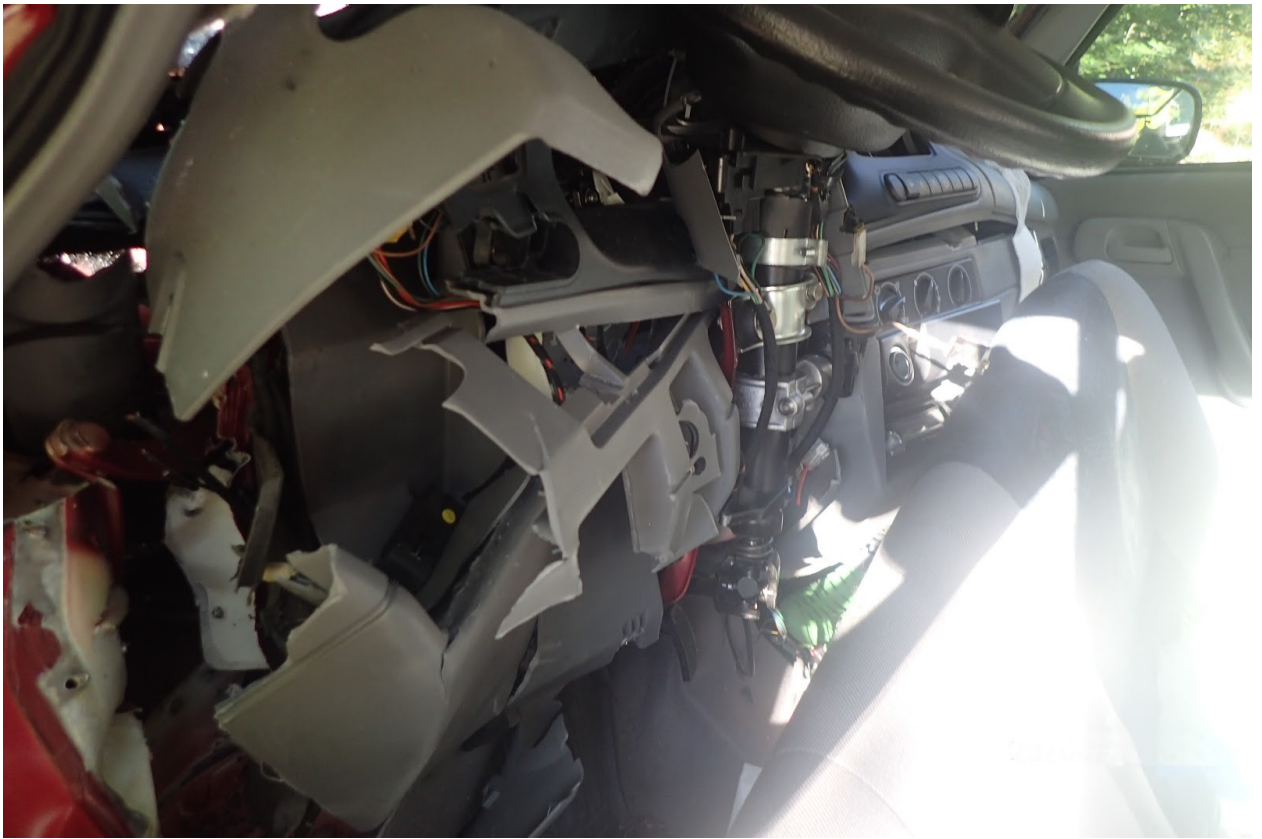
Obr. 4 - Ukázka deformace interiéru vozidla č.1

Na základě deformací jednotlivých částí vozidla Škoda Felicia bylo zjištěno, že maximální plastická deformace po nárazu do stromu dosahovala až 1,24 m od přední části vozidla. Během nehodového děje došlo k výraznému poškození přední části vozidla s následným narušením prostoru pro cestující (obr. 4). Při vizuálním ohledání bylo zjištěno, že došlo k poškození či deformaci následujících částí vozidla:

**EXTERIER:** motorového prostoru, levého prahu, prolomení střechy v linii pravého A sloupku a levého B sloupku, výrazný posun dělicí přepážky mezi prostorem pro cestující a motorovým prostorem, deformace podlahy pod řidičem, změna polohy a úhlu sevření levého A sloupku a střechy, deformace a uložení přední nápravy s následným zkrácením rozvoru.

**INTERIER:** rozsáhlé deformace levého podběhu a prostoru pro nohy řidiče (prolomená podlaha), výrazný posun ovládacích pedálů (plyn, brzda, spojka). Dále došlo k deformaci věnce volantu od kontaktu s řidičem, posun a deformace sloupku řízení, dále utržení opěradla sedadla u řidiče, vlivem deformace dělicí přepážky mezi prostorem pro cestující a zavazadlovým prostorem došlo k posunu kotevních bodů přístrojové desky a tím k posunu a zkroucení jednotlivých komponent.

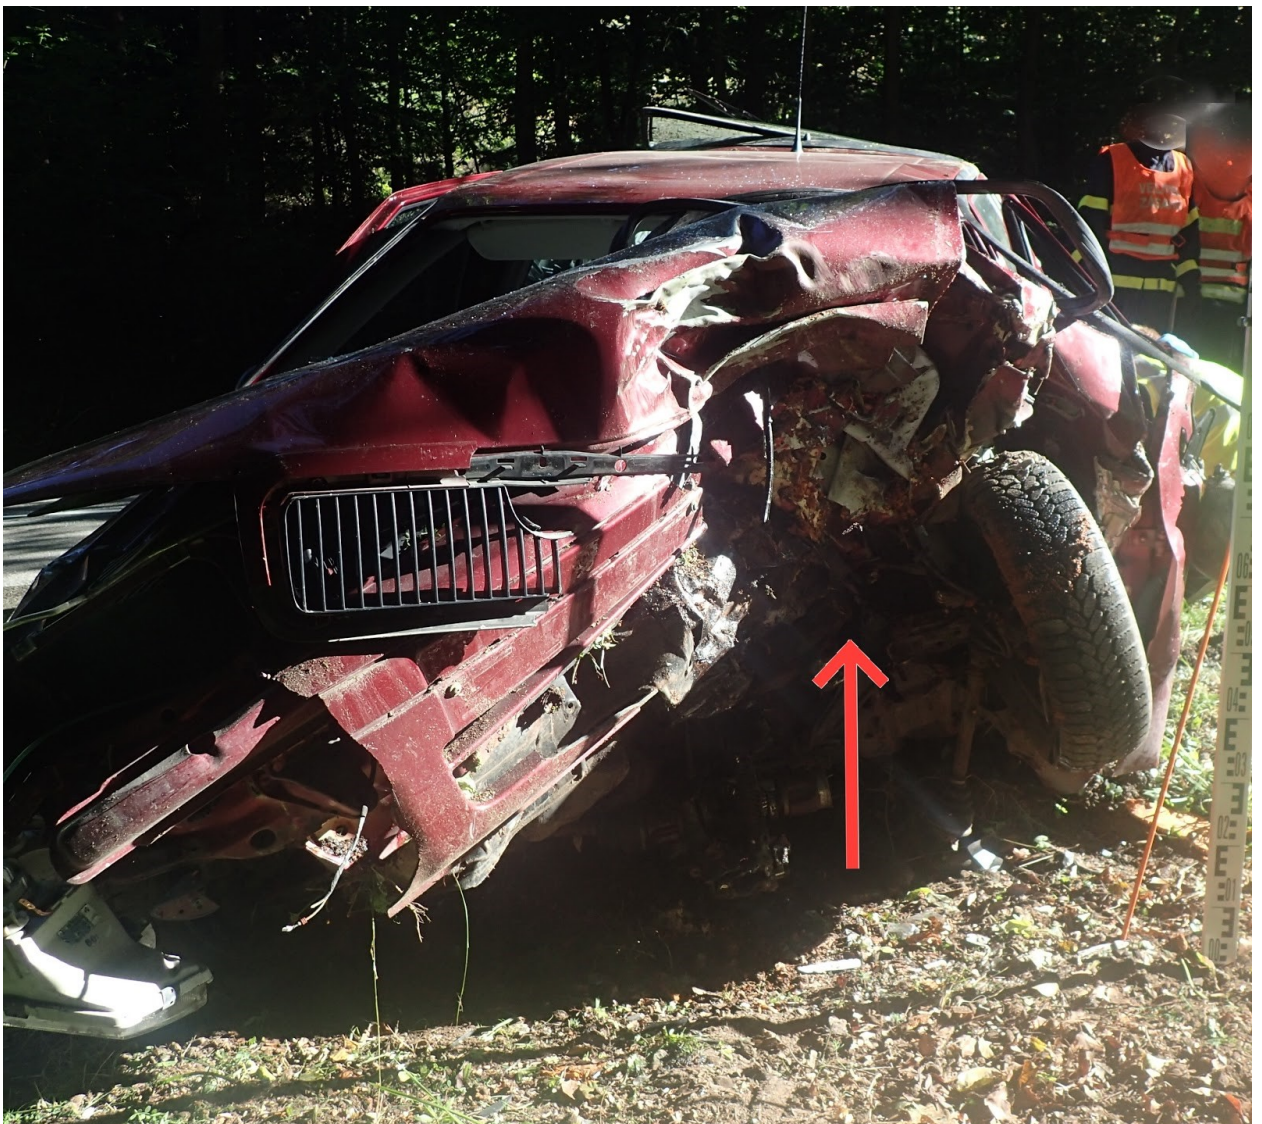
Obr. 5 - Ukázka deformace exteriéru vozidla č.1

Směr rázové síly a směr síly působící na řidiče je možné usuzovat z pořízené fotodokumentace na místě DN (obr. 5). Náraz do pevné překážky (charakteristický značným přetížením působícím na posádku), směr a velikost působící síly při nárazu vedly ke zborcení karoserie vozidla a zraněním řidiče neslučitelným se životem. Z výpočtu vyplynulo, že technicky přijatelné rozmezí hodnoty EES se pohybovalo mezi 72 až 78 km/h. Rychlost vozidla při nárazu do stromu byla cca 82 km/h.
