# Případová studie: Komplexní porovnání dvou téměř identických nehod

Publikováno: 23. 8. 2021  
CDV

1) Centrum dopravního výzkumu, v.v.i., Brno

Cílem tohoto článku je představit a porovnat dvě téměř identické dopravní nehody – shodná lokalita, identický typ vozidla i karoserie. Zatímco v jednom případě došlo ke smrtelnému zranění, ve druhém případě, kdy byl prokázán suicidální úmysl, došlo k těžkému zranění řidiče.

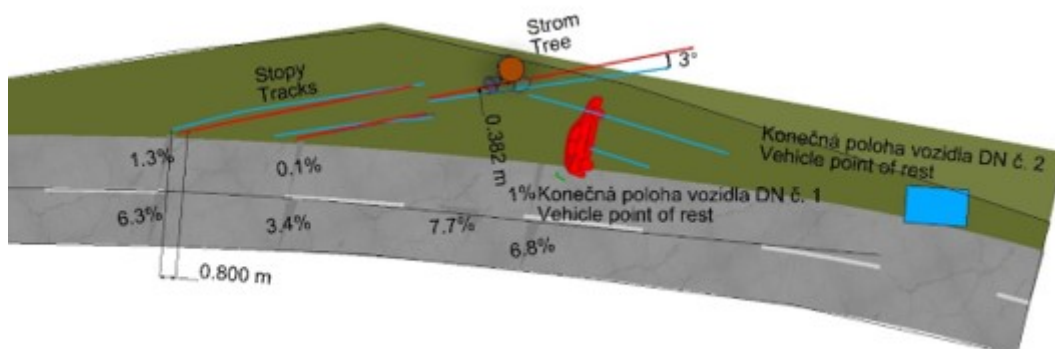
Obr. 9 - Srovnání plánků dopravních nehod

V plánu místa dopravních nehod (obr. 9) jsou naznačeny stopy a konečné polohy obou vozidel. Červená barva byla využita pro dopravní nehodu č.1, modrou barvou je naznačen průběh stop a konečné polohy vozidla z dopravní nehody č. 2. Zaznačeno je místo, kde došlo k vyjetí mimo komunikaci, směr nárazu do stromu a porovnání příčné vzdálenosti v okamžiku střetu. Z plánu je zřejmé, že průběh nehod byl téměř identický a rozdíl mezi úhly vyjetí z vozovky byl zanedbatelný.
