# Případová studie: Komplexní porovnání dvou téměř identických nehod

Publikováno: 23. 8. 2021  
CDV

Cílem tohoto článku je představit a porovnat dvě téměř identické dopravní nehody – shodná lokalita, identický typ vozidla i karoserie. Zatímco v jednom případě došlo ke smrtelnému zranění, ve druhém případě, kdy byl prokázán suicidální úmysl, došlo k těžkému zranění řidiče.

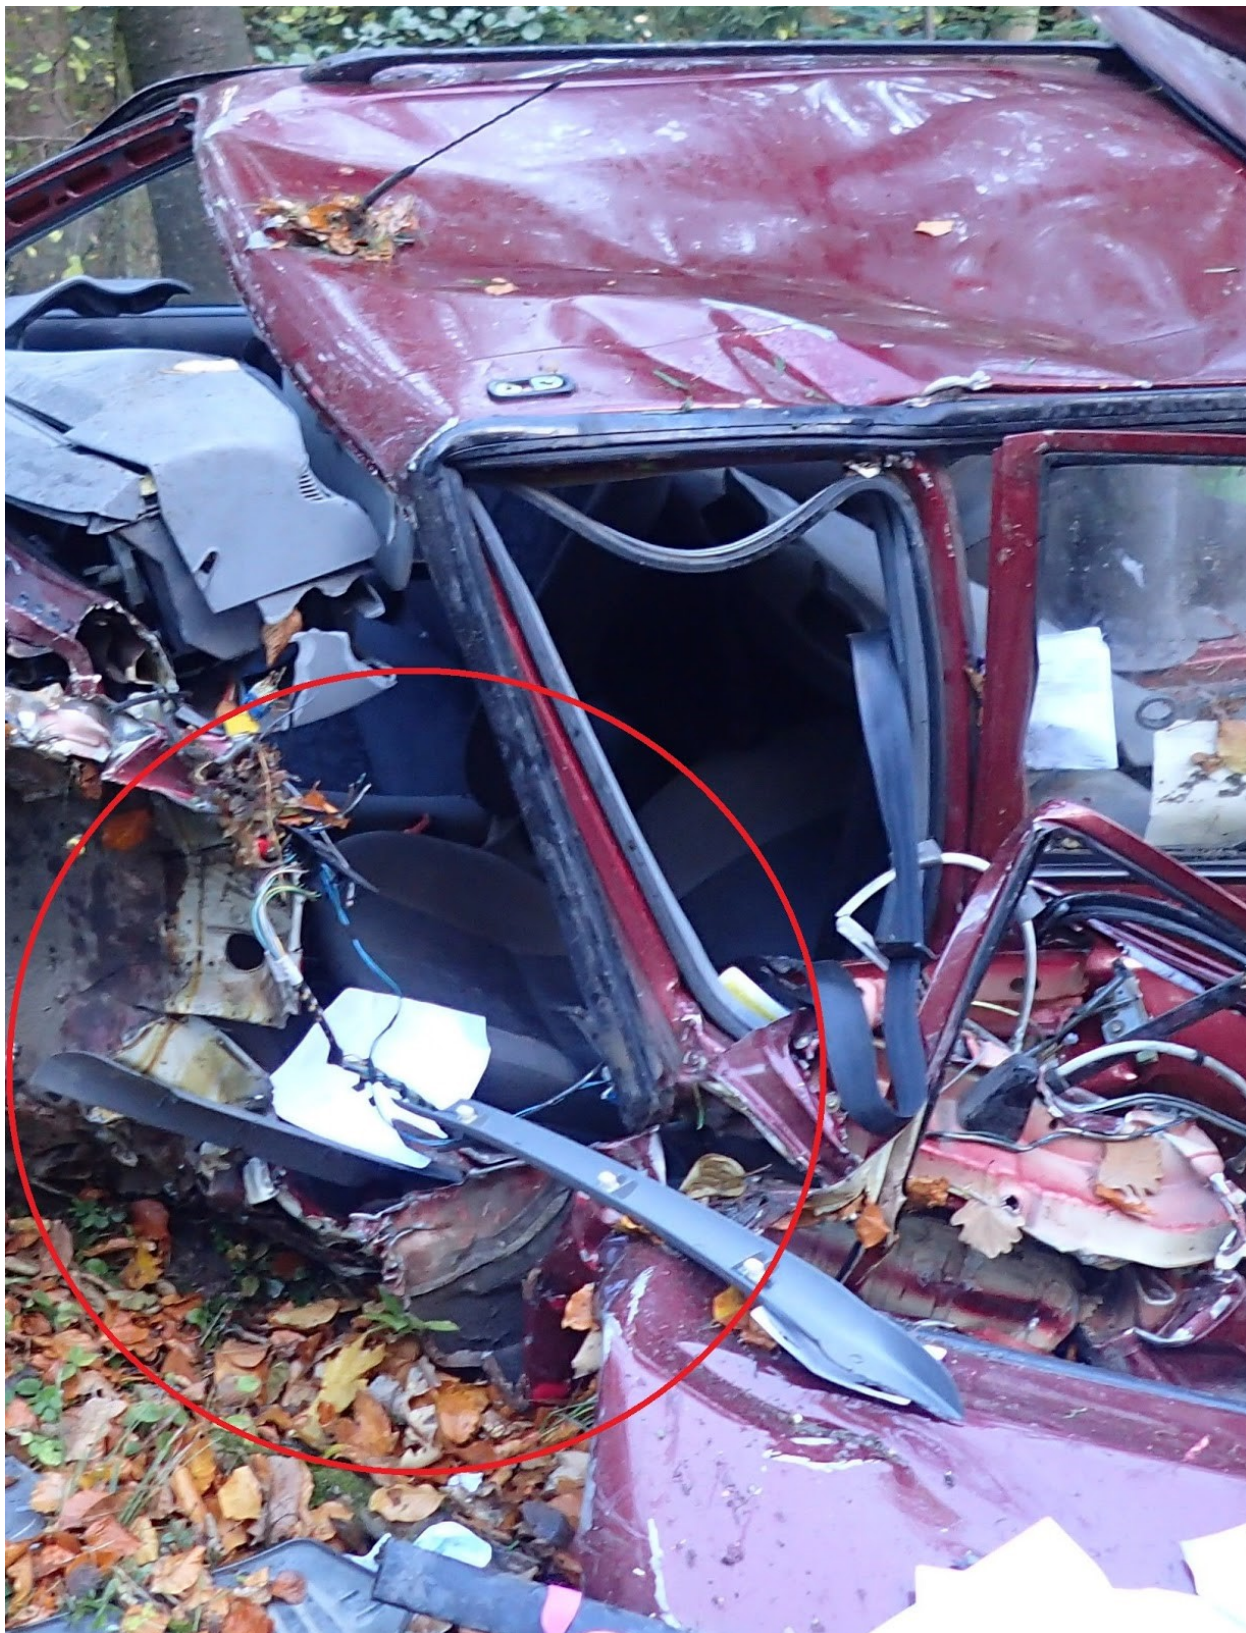
Obr. 7 - Ukázka deformace interiéru vozidla č.2

Z ohledání místa dopravní nehody je patrný rozdíl jak ve směru nárazu, tak v deformaci jednotlivých částí vozidla. Jednalo se o excentrický náraz, kdy směr rázu a působících sil nebyl kolmý na vozidlo, ale byl pod úhlem. Maximální deformace dosahovala až 2 m od přední části vozidla Škoda Felicia. I v tomto případě došlo k rozsáhlým deformacím přední a levé části vozidla s narušením prostoru pro posádku (obr. 7). Při vizuálním ohledáním bylo zjištěno, že došlo k poškození či deformaci:

INTERIER: rozsáhlé deformace levého podběhu a prostoru pro nohy řidiče (částečně vytržená podlaha) (obr. 7). Dále došlo k deformaci věnce volantu od kontaktu s řidičem, posunu a deformace sloupku řízení, vlivem deformace dělicí přepážky mezi prostorem pro cestující a zavazadlovým prostorem došlo k posunu kotevních bodů přístrojové desky a tím k posunu a zkroucení jednotlivých komponent.

Fig. 7 - Illustration of the vehicle no. 2 interior deformation
