II/215 - ul. Hlavní třída

Průtah městem včetně dopravních opatření

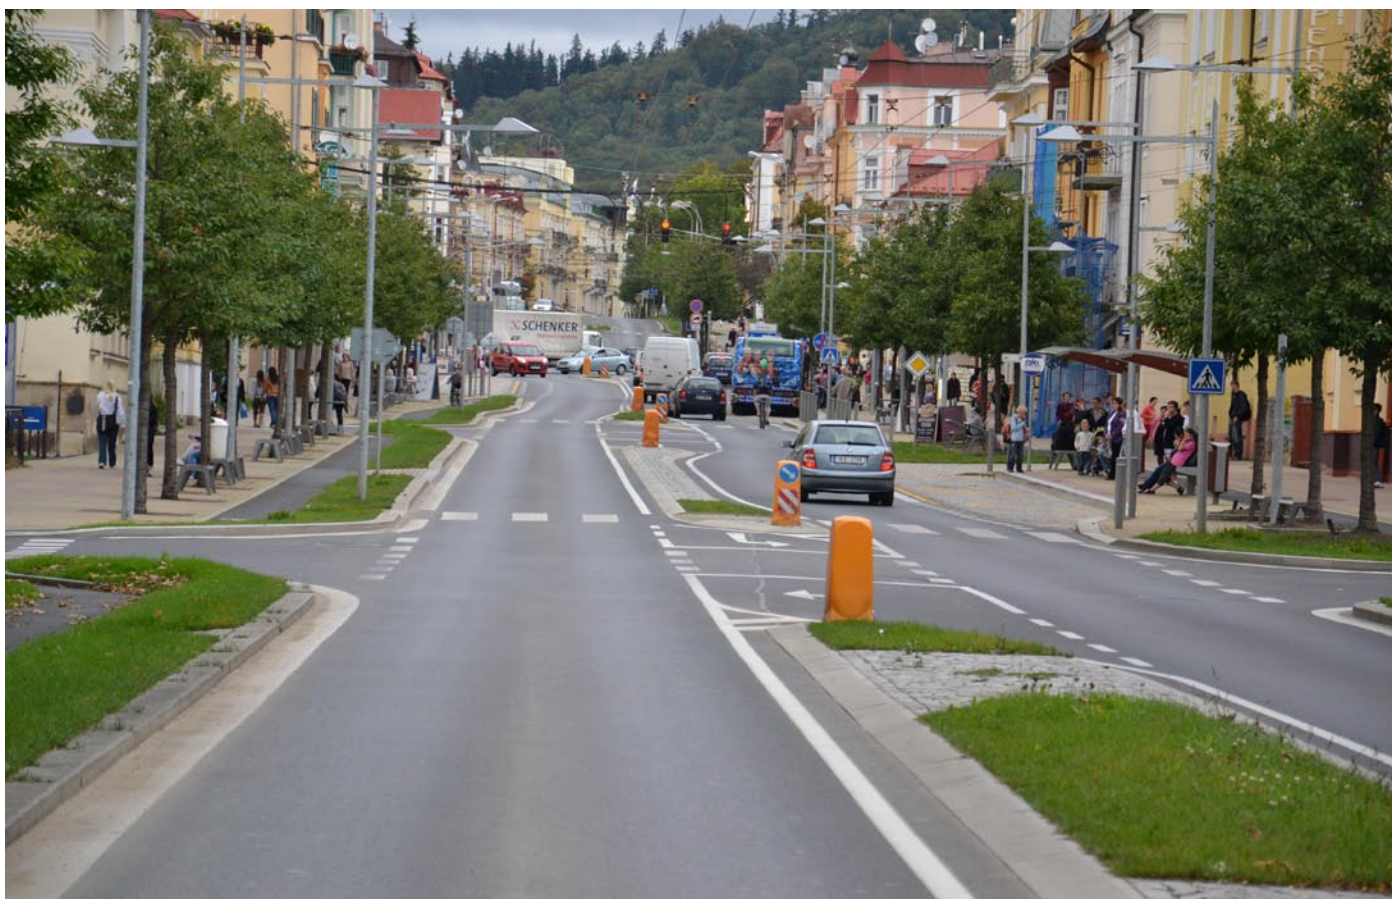
Obrázek 1: Část sledovaného úseku průtahu II/215 Mariánskými Lázněmi - ulice Hlavní třída, pohled směrem k Chebské křižovatce a dále do lázeňské části města. Uprostřed snímku je patrná křižovatka ulic Hlavní třída a Komenského včetně provedení levých odbočení do této ulice.

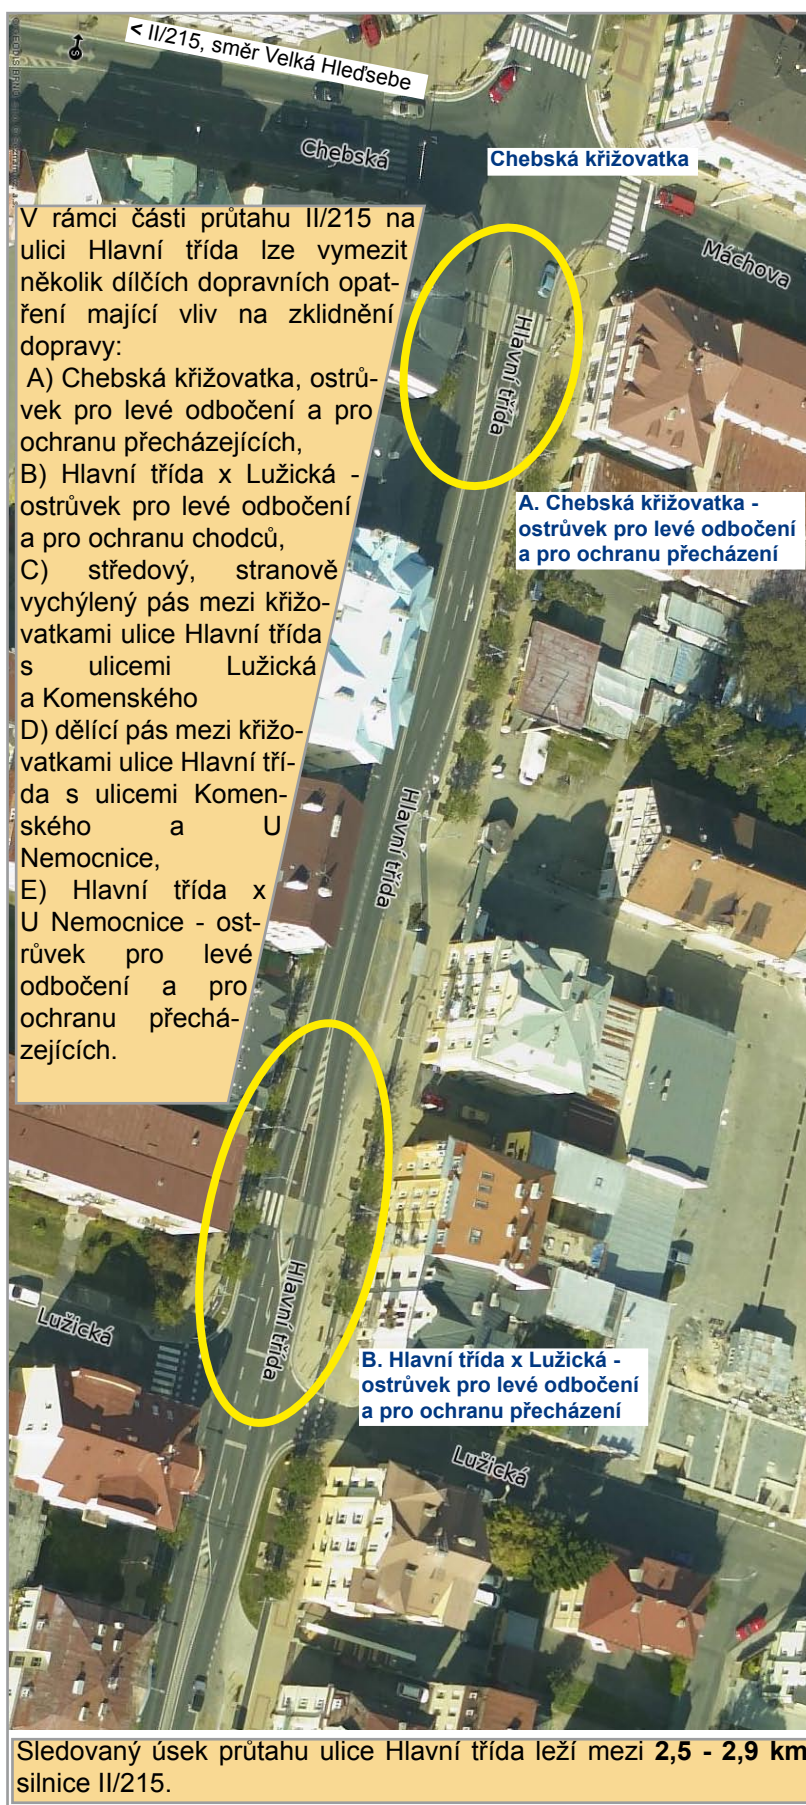
Obrázek 3: Část průtahu silnice II/215 ulice Hlavní třída mezi Chebskou křižovatkou a křižovatkou Hlavní třída x Lužická. Zdroj: Mapy.cz ▲

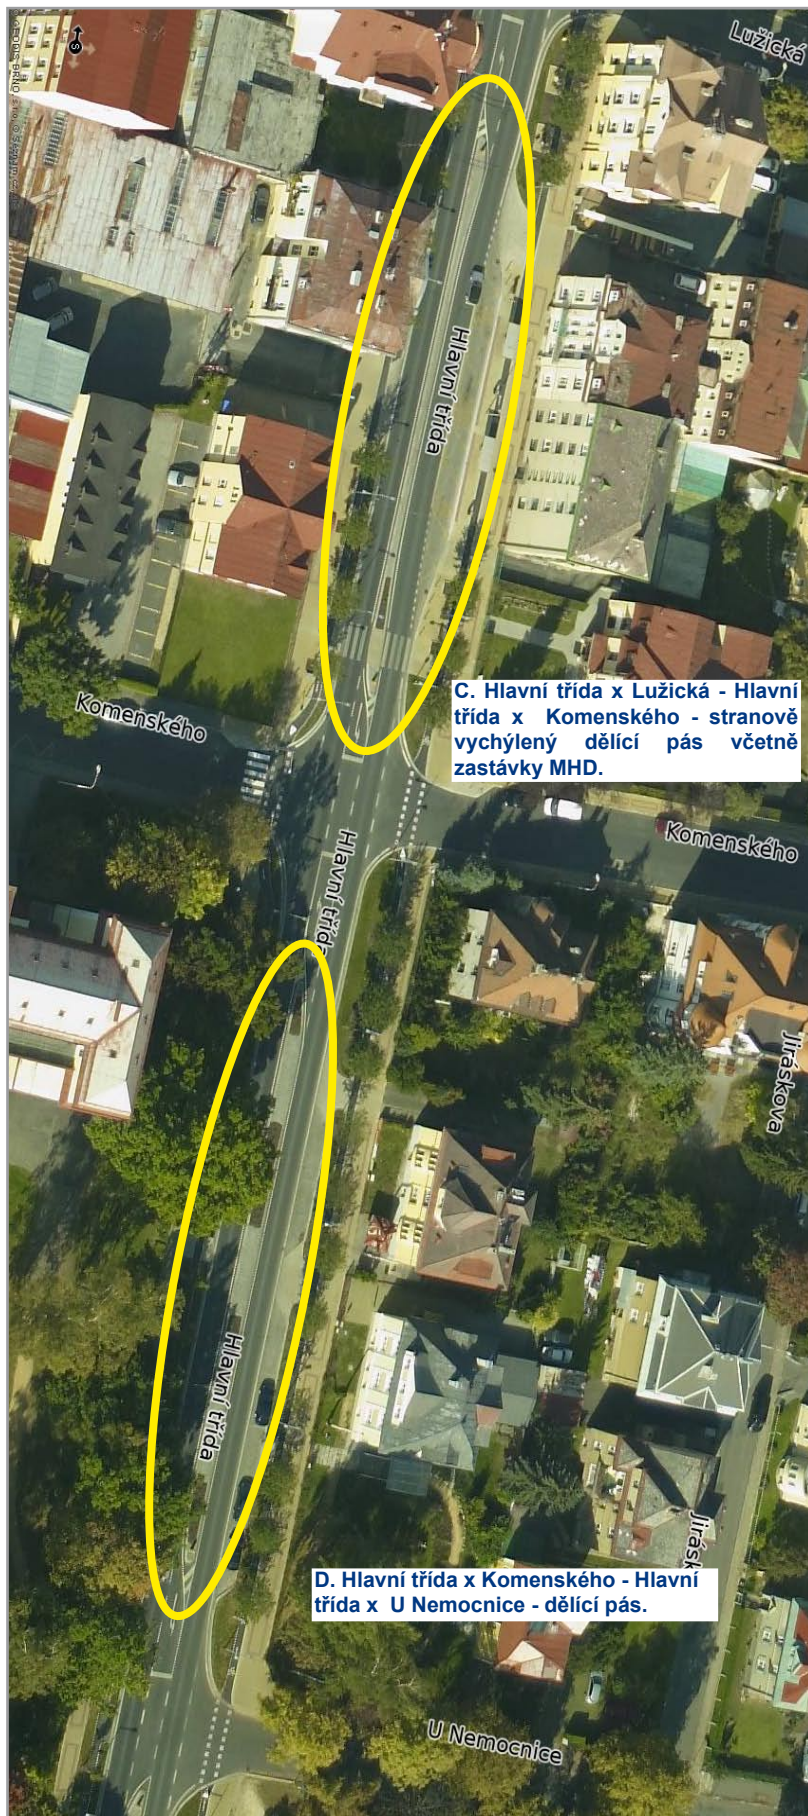
Obrázek 5: Část průtahu silnice II/215 mezi křižovatkami Hlavní třída x Lužická a Hlavní třída x U Nemocnice. Zdroj: Mapy.cz ▲

- středový dělicí pás je v celé délce proveden ve zkosené obrubě a je střídavě zadlážděný a ozeleněný - v místě zadláždění se většinou nachází místo pro přecházení, kde při obou krajnicích navazují opět zadlážděné chodníkové plochy,
- středový dělicí pás slouží jednak jako ochranný pro přecházející a jednak pro odbočení vlevo do ulic Komenského a U Nemocnice na obou jeho koncích,
- středový pás je dlouhý 66,30 m, široký 2,40 m, šířka jízdních pruhů v místě pásu je v obou směrech 3,75 m,
- šířka zadlážděných částí je 4 x 10,00 m, ozeleněných 4,30/12,00/9,00 a 7,00 m (dle schématu na obr. 5 a 6).

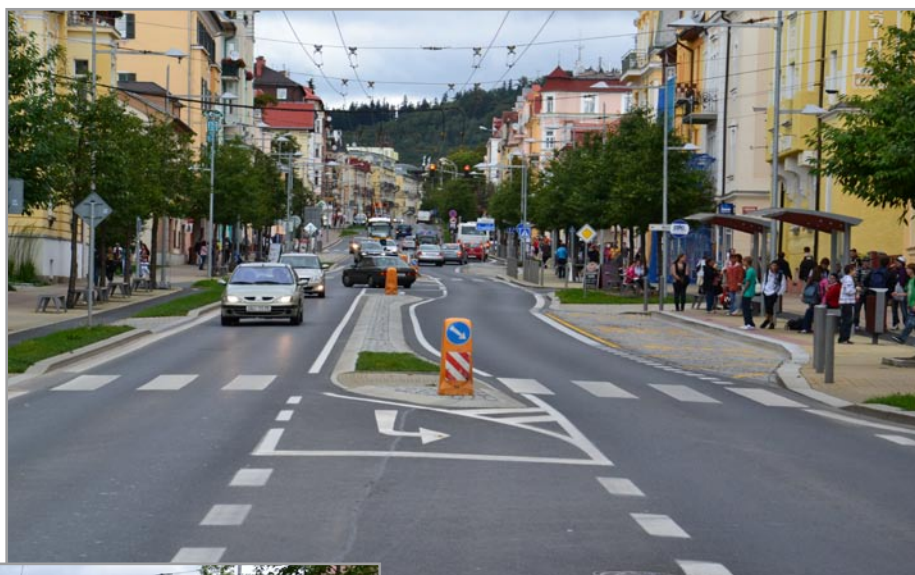
Obrázek 10: Dělicí pás mezi křižovatkami Hlavní třídy s ulicí Lužická a Komenského pohledem směrem k Chebské křižovatce. Na snímku patrné jednostranné směřové vychýlení pásu díky vychýlené ploše zastávky. ▲

- dělicí pás je v celé délce proveden ve zkosené obrubě a v podstatné většině své délky je zadlážděný (ozeleněná část o délce 6,00 m se nachází před přechodem pro chodce při ulici Komenského), pás je tak ve většině délky přejížděný,
- středový pás je z jedné strany vyosený (zúžený) vůči přilehlé ploše zastávky veřejné dopravy, se kterou tvoří směrově vychýlenou šikanu (vychýlen je jízdní pruh ve směru k Chebské křižovatce),
- celková délka středového pásu je 65,50 m, délka zúžené části pásu činí 32,00 m,
- šířka pásu je v zúžené části 1,00 m, v širší části 2,00 m,
- oba konce pásu slouží jako ochrana pro levé odbočení do ulice Lužická a Komenského - při konci pásu u křižovatky s ul. Komenského se nachází přechod pro chodce, jehož šířka činí 4,00 m.

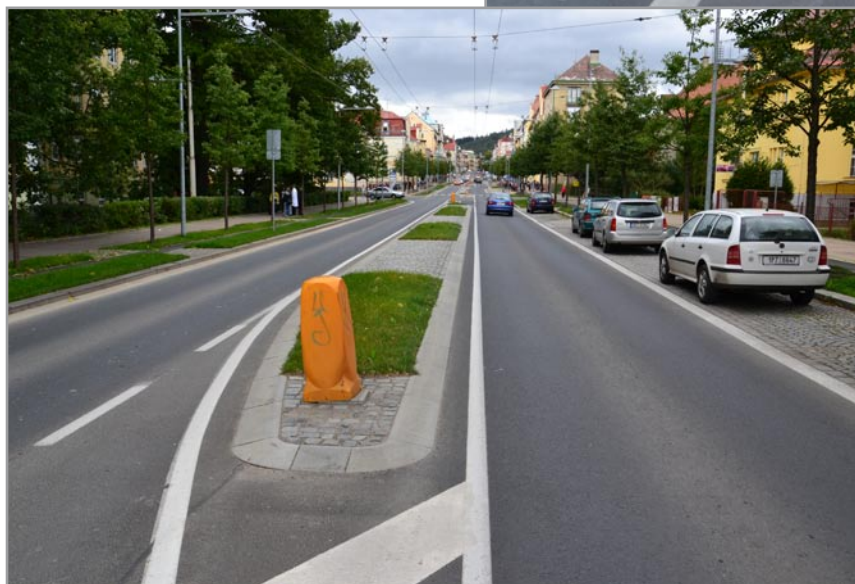
Obrázek 11: Dělicí pás se nachází v mezikřižovatkovém úseku ulice Hlavní třída s ul. Komenského a U Nemocnice. Pro tento dělicí pás je typické střídání ozeleněných částí se zadlážděnými, které lze návazností na zadlážděné plochy po obou stranách komunikace použít jako místo pro přecházení. ▲

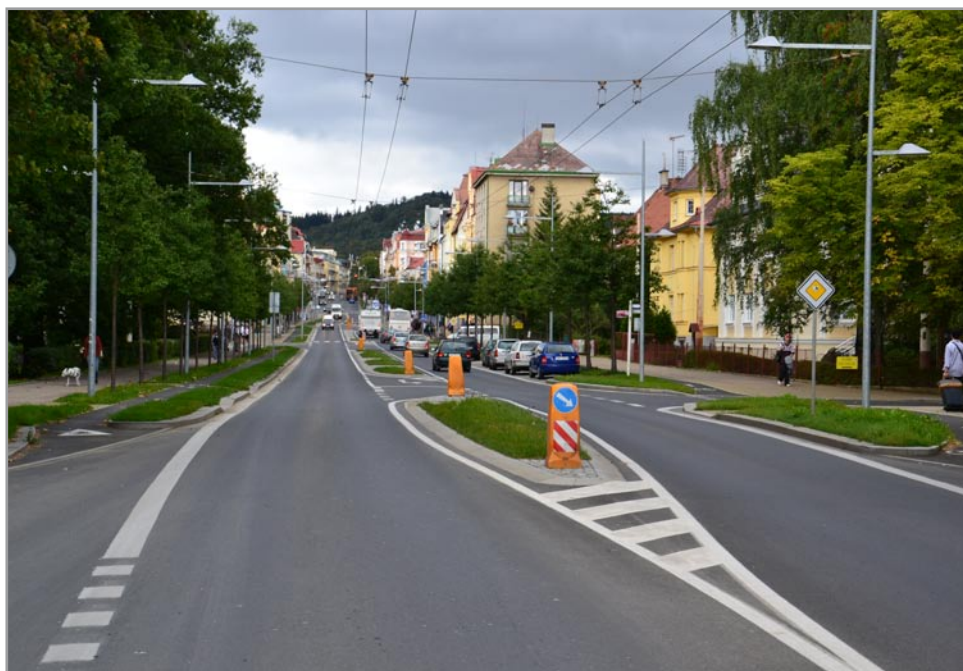
Obrázek 12: Dělicí ostrůvek při ulici U Nemocnice - první zklidňující opatření při jízdě směrem od Plané (Úšovické křižovatky) na upraveném průtahu ulice Hlavní třída. ▲

- středový ostrůvek v blízkosti křižovatky ulic Hlavní třída a U Nemocnice slouží jako ochranný pro levé odbočení vozidel jedoucích z Hlavní třídy do ulice U Nemocnice a zároveň pro ochranu přecházejících - místa pro přecházení,
- ostrůvek je dlouhý 28,30 m, z toho délka ozeleněné části je 15,30 m,
- šířka ostrůvku činí 2,50 m, šířka zadlážděné části - místa pro přecházení jsou 3,00 m,
- šířka jízdních pruhů v blízkosti ostrůvku je v obou směrech 3,75 m,
- ostrůvek je jako ve všech předcházejících případech osazen deformova-

- tento ostrůvek je prvním zklidňujícím opatřením upraveného průtahu silnice II/215 na ulici Hlavní třída ve směru jízdy od Plané (D5) - v jeho úrovni začíná těleso jednosměrných cyklostezek vedených vždy mimo jízdní pruhy.

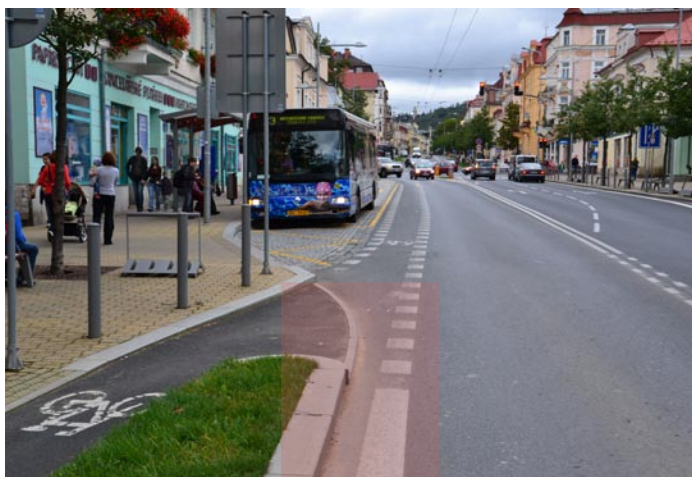
Obrázek 13: Vedení cyklostezky (ve směru od Chebské křižovatky k Úšovické křižovatce) podél zastávky hromadné dopravy v samostatném pruhu s nájezdem na vlastní těleso. ▲

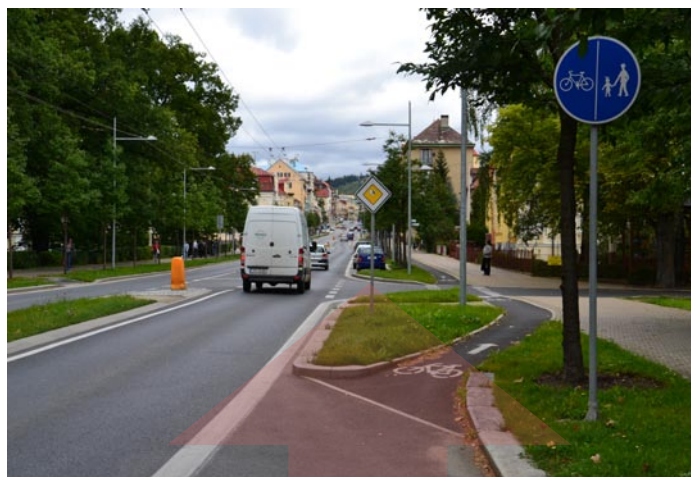
Obrázek 16: Nájezd na cyklostezku ve směru jízdy k Chebské křižovatce u středového ostrůvku u křižovatky Hlavní třída x U Nemocnice. ▲

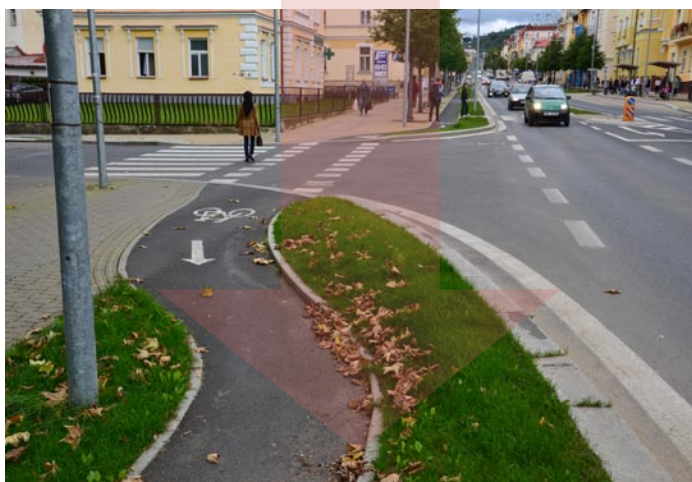
Obrázek 15: Princip křížení cyklostezky přes boční křižující ulici (Komenského) pomocí cyklopřejezdu a jeho odsazením k přechodu pro chodce. ▲

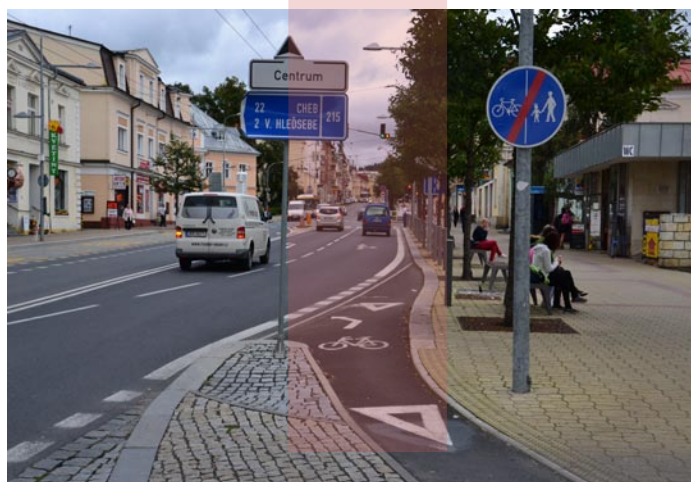
Obrázek 18: Sjezd cyklostezky do jízdního pruhu před Chebskou křižovatkou. ▲

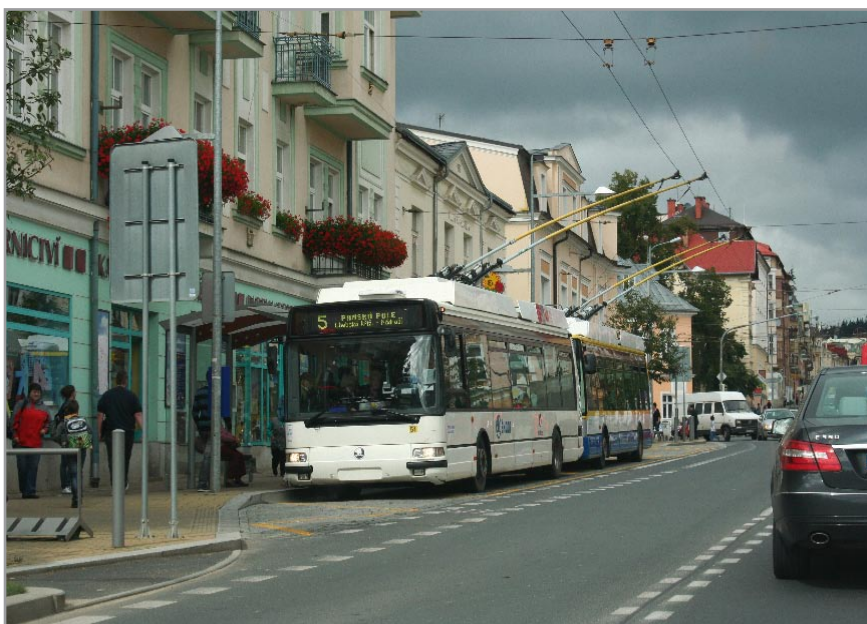
Obrázek 19: Ulicí Hlavní třída vede několik linek městské hromadné dopravy (autobusy a trolejbusy). Příklad zastavení dvou trolejbusů v zastávce MHD Chebská křižovatka ve srovnání šířkového uspořádání jízdního pruhu a cyklopruhu. ▲

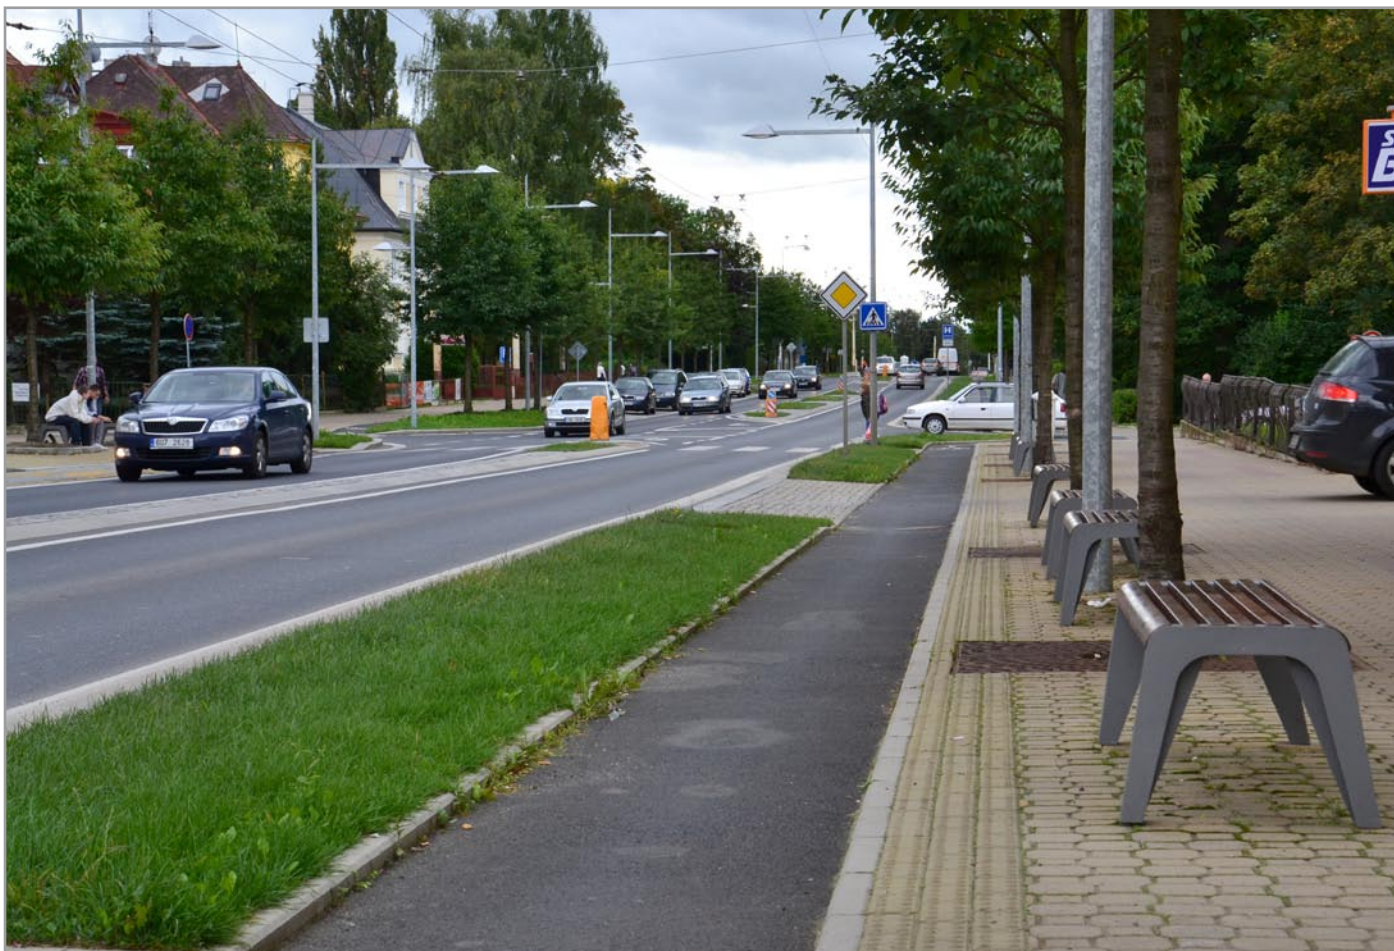
Obrázek 20: Šířkové uspořádání uličního prostoru Hlavní třídy, pohled směrem k Úšovické křižovatce. Obrázek ukazuje rozdělení jednotlivých dopravních druhů na pěší plochu, oddělenou od jednosměrné cyklostezky městským mobiliářem (lavičky), stromoradiem a sloupy veřejného osvětlení; cyklostezka je od jízdních pruhů oddělena zeleným pásem, přičemž protisměrné jízdní pruhy jsou opět fyzicky rozděleny středovým dělícím pásem. ▼

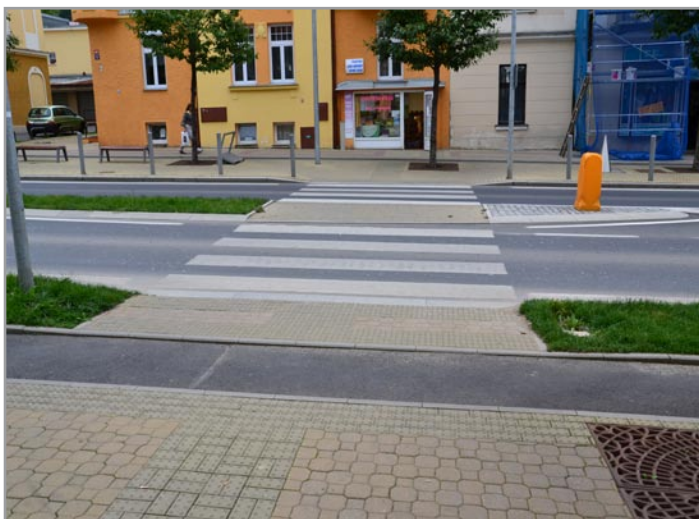
Obrázek 21: Pěší přechod přes středový ostrůvek u křižovatky Hlavní třídy s ulicí Lužická. ▲

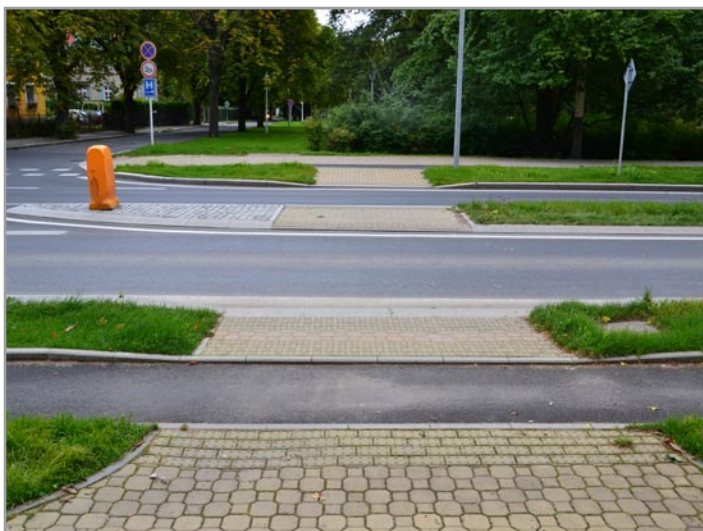
Obrázek 22: Místo pro přecházení přes pruhy cyklostezky, komunikaci poblíž křižovatky Hlavní třídy s ulicí U Nemocnice. ▲

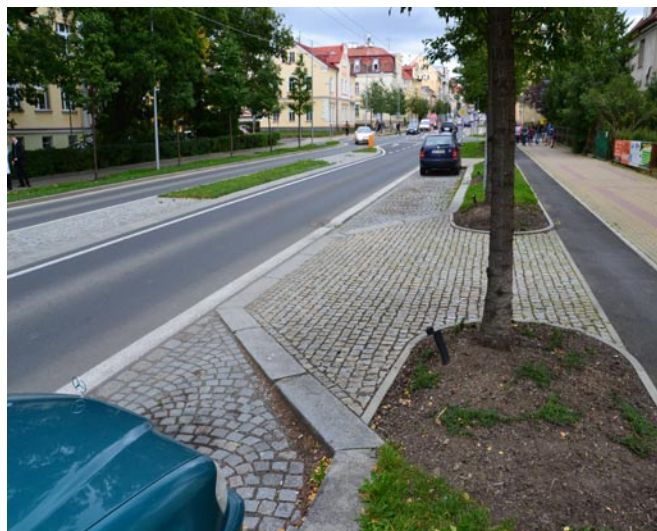
Obrázek 23: Vysazená chodníková plocha proti jedné ze zadlážděných ploch na středovém ostrůvku (označený C) coby místo pro přecházení. ▲
