# Rizikové faktory na železničních přejezdech ve městech

Publikováno: 17. 10. 2012

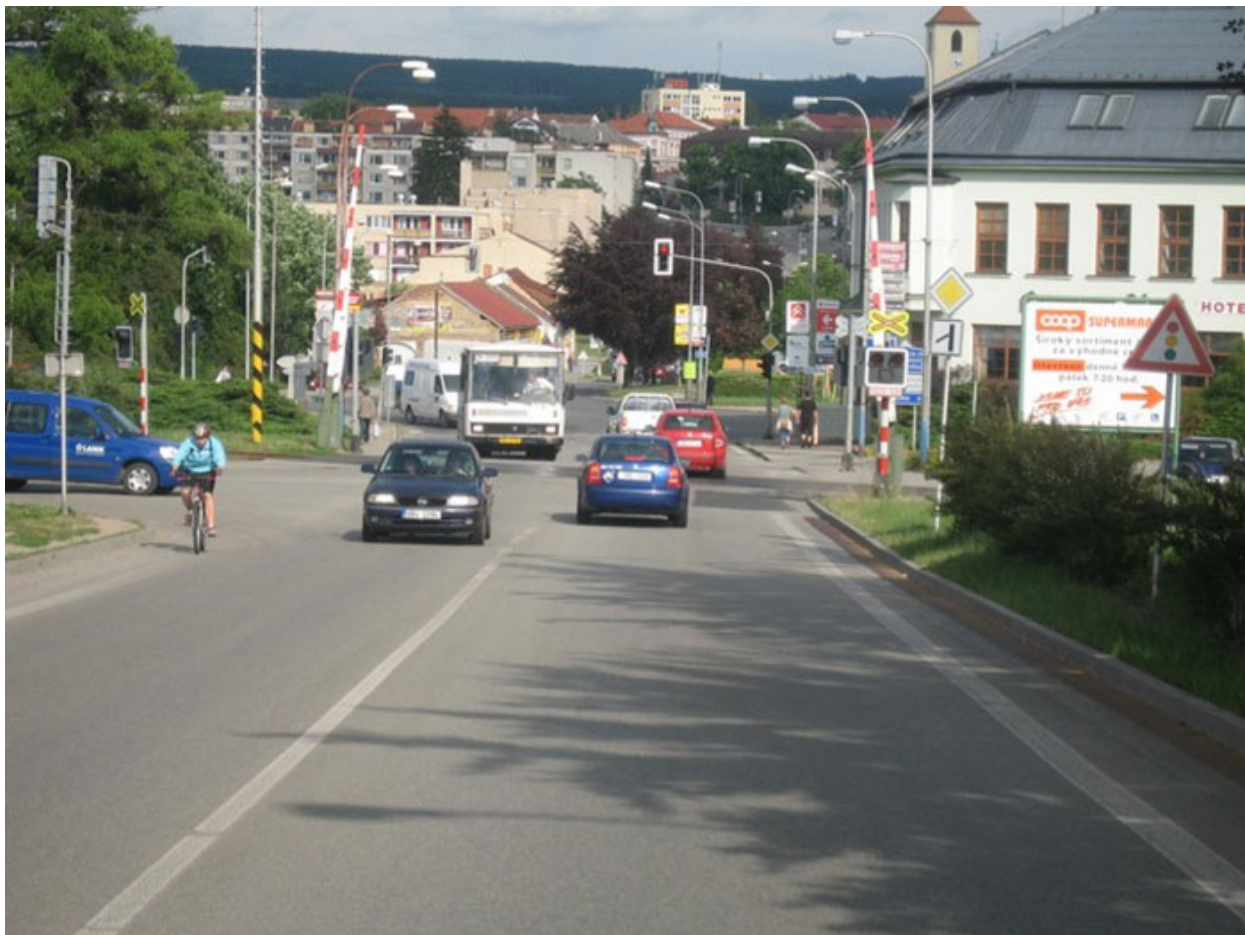
**Obrázek 5b** (animace možného opatření)

6. urychlující podélné linie
7. rozlehlost přejezdu
8. informační přesycení v okolí přejezdu (velké množství informačních obsahů přetěžujících řidiče) **(viz obrázek 5)**

9. nevhodné stavební uspořádání v okolí přejezdu (existence křižovatek, pohledově konfliktní světelné signalizace, atd.), **(viz obrázek 5)**
10. nevhodné výškové vedení pozemní komunikace před přejezdem
