# Nový prvek pro regulaci nezákonného chování řidičů

Publikováno: 29. 1. 2016  
CDV

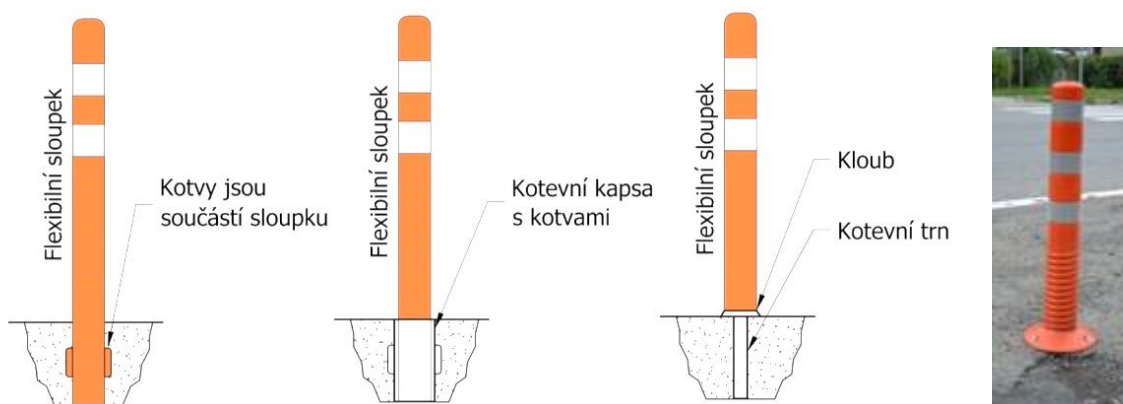
Obrázek 01. Flexibilní regulační sloupek

Ne, úplnou novinkou je flexibilní regulační sloupek, což je zařízení pro dopravně bezpečnostní a dopravně výchovné informace ve tvaru sloupu. „Flexisloupek“ slouží k regulaci provozu, opticky usměrňuje a odděluje provoz motorových vozidel od pěších. Na pozemní komunikaci nevytváří pevnou překážku, a proto je možné jej umístit i do hlavního dopravního prostoru komunikace. Patří podobně jako ostatní druhy sloupků mezi vybavení pozemní komunikace.

Flexibilní sloupek je vyroben z recyklovatelného termoplastického polyuretanu (TPU). Barva sloupku je oranžová. Barva reflexní pásky je bílá. Profil sloupku je kruhový o průměru 80 nebo 90 mm, hrany jsou zaoblené. Sloupek je „mírně“ kónický o výšce 0,75 m, spodní část je kvůli větší tuhosti profilovaná. Integrovaná kotevní podstava sloupku je o průměru 200 mm. Tepelná odolnost sloupku spadá do rozmezí  $-20 \div 60^{\circ}\text{C}$ . Sloupek vyhovuje požadavkům TP 217 [06] a byl schválen pro použití na PK v ČR.

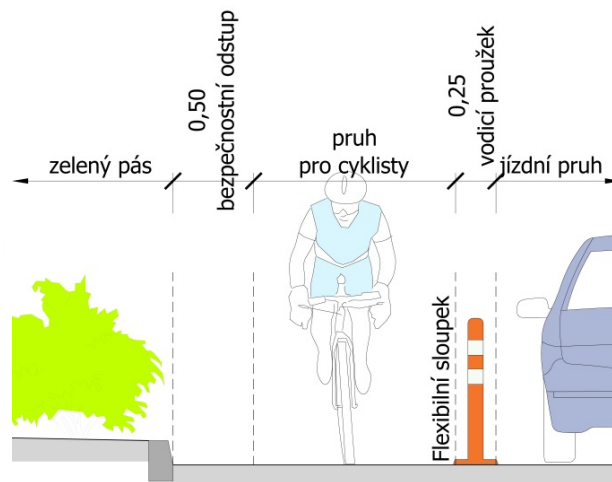
Obrázek 05. Sloupek v hlavním dopravním prostoru

Sloupky by měly být umístěny na lokality především jako podpora dopravních značek a zpřehlednění/zvýraznění kritických lokalit (viz kapitola v TP 217: Vymezení pojmů [06]) pozemních komunikací nebo míst se zvýšeným počtem bezpečnostních rizik. Dle ČSN 73 6101 [03] nespadá flexibilní regulační sloupek mezi pevné překážky. V rámci příčného uspořádání komunikace jsou sloupky umísťovány do vodicího proužku, je-li zřízen. Sloupky nesmí svým profilem (mimo patky do výšky 0,05 m) zasahovat do přilehlého jízdního pruhu. Další možností je umístění sloupků do plochy komunikace, do kterých je zakázáno vjíždět. Osazení sloupků musí být vždy podporovat vodorovnou dopravní značku (např. č. V 1a „Podélná čára souvislá“, V 13 dopravní stíny, V 12a „Žlutá klikatá čára“, aj.). Další možností umístění je do bezpečnostního odstupu mezi hlavním a přidruženým prostorem. Sloupky je vhodné volit a osazovat tak, aby odstup dřívku sloupku (bez patky) od jízdního pruhu byl alespoň 0,25 m a zároveň aby zůstal zachován průjezdný/průchozí profil v přidruženém prostoru (stezky pro cyklisty/chodník – viz vyhláška č. 398/2009 Sb. [07], ČSN 73 6110 [04], TP 179 [05]).

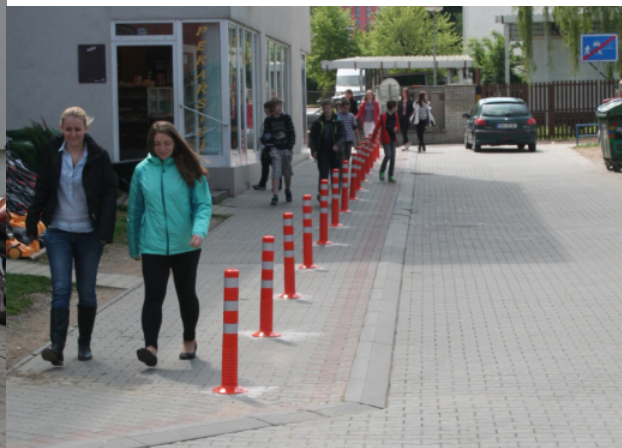
Obrázek 07. Benešov – krátce po osazení

Po domluvě s vedením města bylo v květnu 2014 na této lokalitě osazeno 31 flexibilních regulačních sloupků průměru 80 mm a výšky 750 mm. Došlo tak k oddělení pobytové zóny od dopravního prostoru. Kotvení sloupků proběhlo povrchovým způsobem pomocí kotev do zámkové dlažby. Na komunikaci zůstal dostatečně široký dopravní prostor pro míjení dvou vozidel (viz Obrázek 07).

Pohyb chodců se ihned po osazení sloupků usměrnil do vymezeného prostoru. Po osazení sloupků došlo k zamezení odstavování vozidel v tomto prostoru (viz Obrázek 07). Reakce rezidentů byly však různé. Učitelky z blízké školy téměř s nadšením kvitovaly nové opatření s tím, že něco takového bylo dlouho potřeba. Naopak místní obchodníci s nastalou situací vyjádřili poměrně hlasitý nesouhlas. A tak vozidla pro zásobování byla stále odstavována v blízkosti obchodů, ale nyní už za sloupky. Bohužel v krátkém časovém období (cca dva měsíce) byly některé sloupky zničeny neznámým vandalem. Situaci řešila Policie ČR jako přečin Poškození cizí věci. Nutno přiznat, že kotvení sloupků v zámkové dlažbě v této lokalitě nebylo příliš efektivní. Dlažba byla pro povrchové kotvení pomocí hmoždinek a krátkých šroubů příliš nekompaktní. Městu byla nabídnuta okamžitá výměna sloupků s tím, že by všechny sloupky byly zakotveny do nové betonové patky. Zástupci města chtěli situaci řešit komplexně a rozhodli se vybudovat odstavná stání pro zásobování a teprve poté sloupky znovu osadit.

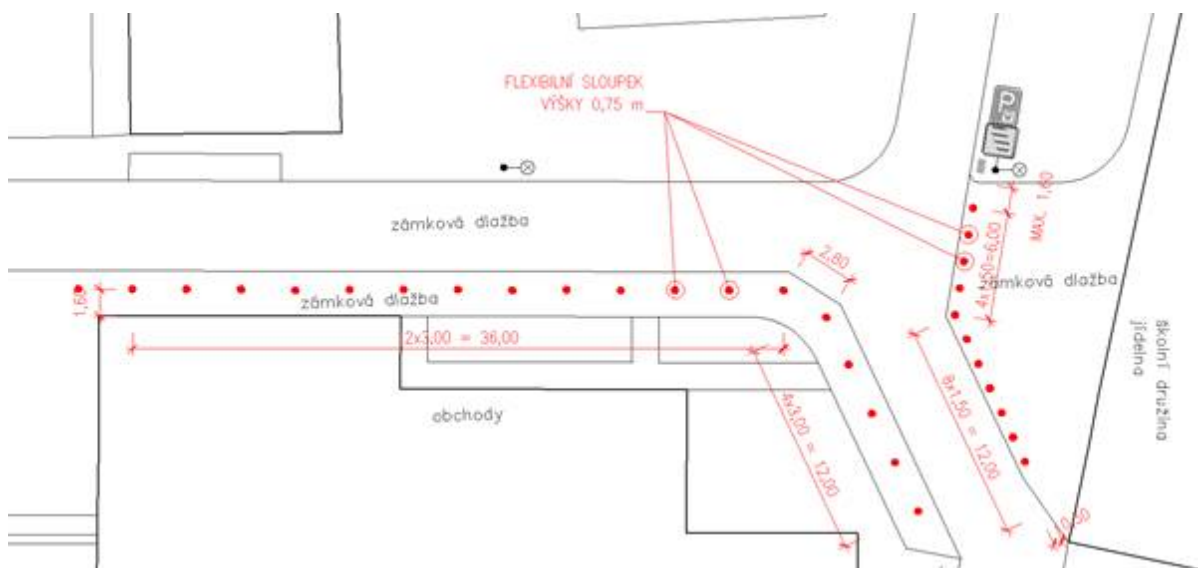
Obrázek 08. Benešov – ZŠ Jiráskova – schéma osazení

Závěrem lze konstatovat, že stav po ukončení monitoringu v roce 2015 v této lokalitě je nevyhovující – chybí 8 sloupků (před obchody), zbylé sloupky jsou nestabilně ukotvené (v zámkové dlažbě neudrží více jak 50 % z nich). Pro nekompaktní zámkovou dlažbu a dané dopravní zatížení v lokalitě je povrchové kotvení nevhodné. Obecně by podpovrchové kotvení, v případě dlážděného krytu, zaručilo správnou funkci sloupku a také menší náchylnost k vandalizmu. Je nutné poznamenat, že v období řešení projektu byly sloupky osazeny do dlažby i na jinou lokalitu, kde k tomuto jevu nedocházelo. Dlažba byla však soudržnější (a to se nejednalo o zámkovou dlažbu, ale pouze o dlažbu ve tvaru obdélníku).

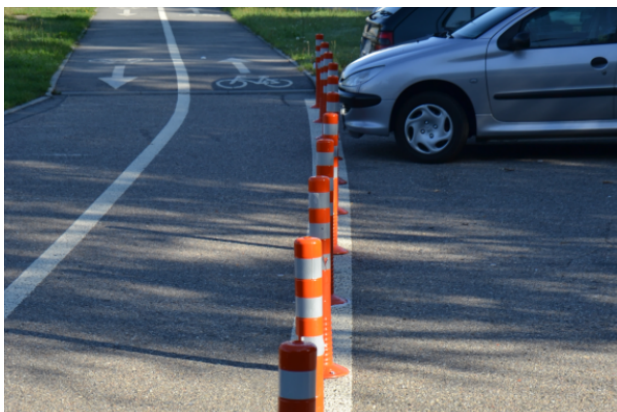
Obrázek 16. Benešov – 3 měsíc (srpen 2014)

Jak je znázorněno na obrázcích 15, 16 a 17 tak i několik měsíců po osazení porušování § 25 vymizelo.
