# Nový prvek pro regulaci nezákonného chování řidičů

Publikováno: 29. 1. 2016  
CDV

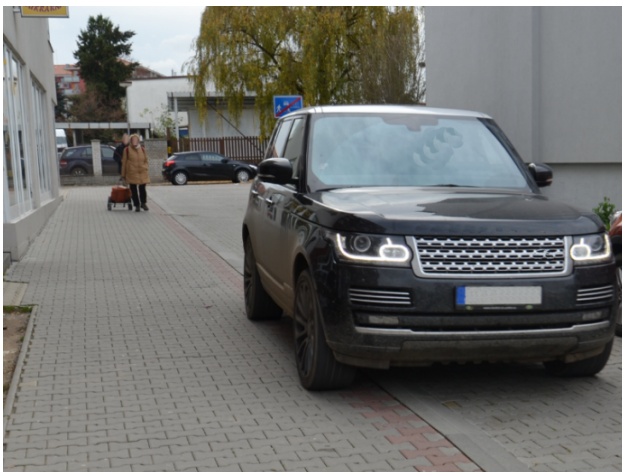
Obrázek 06. Benešov – před osazením

Jedná se o komunikaci v obytné zóně (bydlení, sportovní areál a nákupní zóna) označenou příslušnou dopravní značkou č. IP 26a „Obytná zóna“. Komunikace je spojnicí mezi ZŠ a MŠ Jiráskova a školní jídelnou, proto se zde v době oběda pohybuje nejen velké množství dětí ale i seniorů. Bohužel ke komunikaci přiléhá nákupní zóna, jejíž zásobování probíhá právě z této komunikace. Dle vyjádření obchodníků je zásobování z druhé strany budovy nemožné. Žádné vyhrazené parkovací místo pro zásobování obchodů neexistuje. Ve stavu před osazením byla vozidla odstavována na komunikaci (někdy i částečně na vegetaci), kde stání nebylo povoleno. Tak docházelo k porušování zákona č. 361/2001 Sb., o provozu na PK (viz Obrázek 06).
