# Dopravní nehody na přechodech pro chodce - případová studie

Publikováno: 20. 7. 2021  
CDV

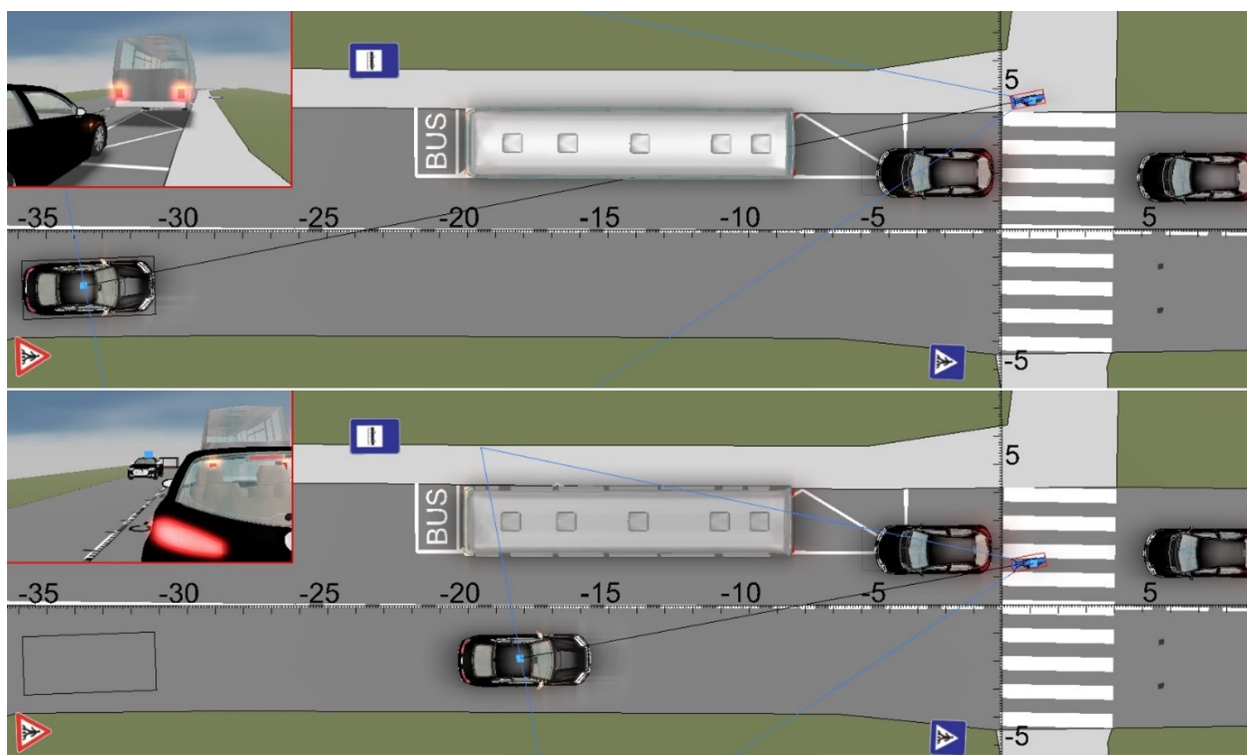
Jedná se o zastávku MHD na jízdním pruhu. Ve chvíli, kdy vozidlo MHD stojí v zastávce, omezí ostatní vozidla. Ta jsou nucena zastavit a stanou se spolu s vozidlem MHD překážkou v rozhledových polích jak řidičům v protisměrném jízdním pruhu, tak chodcům u přechodu (viz Obr. č. 6 ). V tomto uvedeném případě se jednalo o nelegální zastavení vozidla v místě zastávky autobusu. Jak je vidět na Obr. č. 7 , chodci při vstupu na přechod nemají možnost získat informace o blížících se vozidlech v opačném směru. To může způsobit jejich zastavování uprostřed komunikace s cílem přesvědčit se, zda je bezpečné pokračovat v přecházení.

Rozhled chodce při přecházení přechodu

Vzhledem k různým typům zastávek není možné stanovit jednotné nápravné opatření, které by bylo možno aplikovat na přechody pro chodce u všech druhů zastávek MHD. Je důležité k jednotlivým lokalitám přistupovat individuálně a ověřit kromě jejich vhodného umístění z hlediska návaznosti a plynulosti pohybů chodců i jejich bezpečnost a viditelnost i v případě dočasných překážek v rozhledu, se kterými se v tomto případě nejčastěji setkáváme. K tomu je možné využít např. vysazených chodníkových ploch s vhodně navrženým výjezdovým klínem, které zajišťují viditelnost čekacích ploch a zároveň zkrácení přechodů pro chodce. Dále je možná aplikace vodorovného dopravního značení č. V12b „Žluté zkřížené čáry“, které vyznačuje plochu, na kterou řidič nesmí vjet, v případě že je za touto plochou taková dopravní situace, kdy by byl řidič nucen zastavit vozidlo na vyznačené ploše, kde by vozidlo mohlo tvořit překážku v rozhledových polích přechodů pro chodce.
