# Nový prvek pro regulaci nezákonného chování řidičů

Publikováno: 29. 1. 2016  
CDV

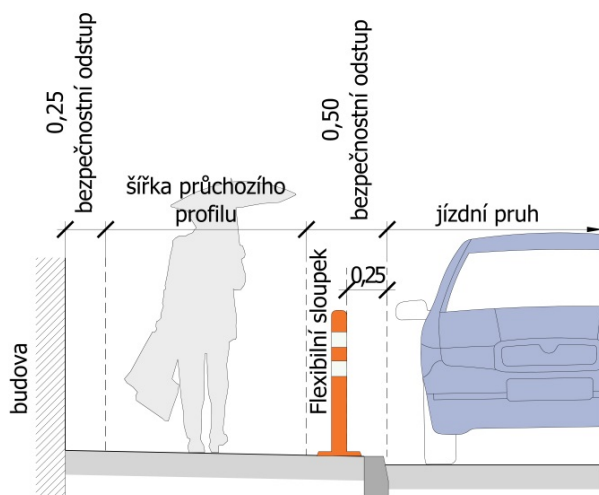
Obrázek 04. Sloupek v předruženém prostoru

Sloupky by měly být umístěny na lokality především jako podpora dopravních značek a zpřehlednění/zvýraznění kritických lokalit (viz kapitola v TP 217: Vymezení pojmů [06]) pozemních komunikací nebo míst se zvýšeným počtem bezpečnostních rizik. Dle ČSN 73 6101 [03] nespadá flexibilní regulační sloupek mezi pevné překážky. V rámci příčného uspořádání komunikace jsou sloupky umísťovány do vodicího proužku, je-li zřízen. Sloupky nesmí svým profilem (mimo patky do výšky 0,05 m) zasahovat do přilehlého jízdního pruhu. Další možností je umístění sloupků do plochy komunikace, do kterých je zakázáno vjíždět. Osazení sloupků musí být vždy podporovat vodorovnou dopravní značku (např. č. V 1a „Podélná čára souvislá“, V 13 dopravní stíny, V 12a „Žlutá klikatá čára“, aj.). Další možností umístění je do bezpečnostního odstupu mezi hlavním a přidruženým prostorem. Sloupky je vhodné volit a osazovat tak, aby odstup dřívku sloupku (bez patky) od jízdního pruhu byl alespoň 0,25 m a zároveň aby zůstal zachován průjezdný/průchozí profil v přidruženém prostoru (stezky pro cyklisty/chodník – viz vyhláška č. 398/2009 Sb. [07], ČSN 73 6110 [04], TP 179 [05]).

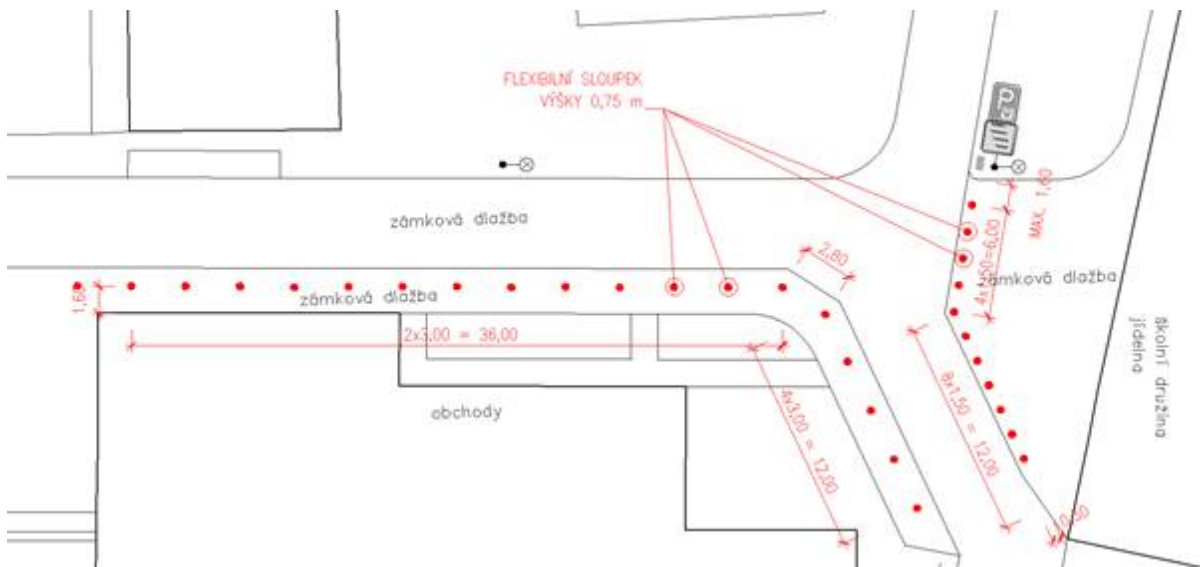
Obrázek 08. Benešov – ZŠ Jiráskova – schéma osazení

Závěrem lze konstatovat, že stav po ukončení monitoringu v roce 2015 v této lokalitě je nevyhovující – chybí 8 sloupků (před obchody), zbylé sloupky jsou nestabilně ukotvené (v zámkové dlažbě neudrží více jak 50 % z nich). Pro nekompaktní zámkovou dlažbu a dané dopravní zatížení v lokalitě je povrchové kotvení nevhodné. Obecně by podpovrchové kotvení, v případě dlážděného krytu, zaručilo správnou funkci sloupku a také menší náchylnost k vandalizmu. Je nutné poznamenat, že v období řešení projektu byly sloupky osazeny do dlažby i na jinou lokalitu, kde k tomuto jevu nedocházelo. Dlažba byla však soudržnější (a to se nejednalo o zámkovou dlažbu, ale pouze o dlažbu ve tvaru obdélníku).

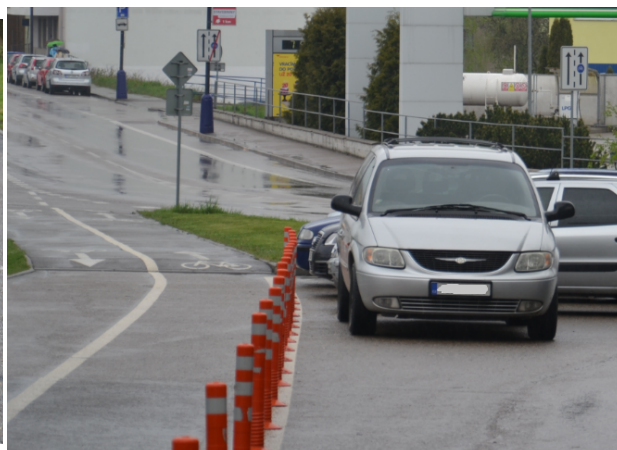
Obrázek 19. Benešov – 12 měsíc (duben 2015)
