# Zařízení pro provozní informace na ulici Bělohorské v Brně - 1 rok po instalaci

Publikováno: 27. 4. 2007

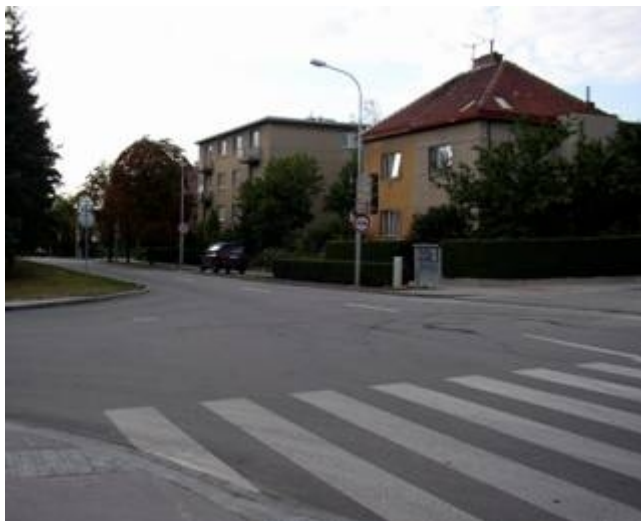
Obr. 2. Pohled na zařízení

Jedná se o zařízení pro provozní informace I1 umístěné na fluorescenčním podkladu a doplněné o symbol zákazové dopravní značky č. B20a „Nejvyšší dovolená rychlost 30 km/h“. Ve štítu zařízení je umístěn radar pro měření vybavený displejem pro zobrazení okamžité rychlosti projíždějícího vozidla a záznamovým zařízením. Zobrazovací elementy displeje tvoří fluorescenční retroreflexní sklopné segmenty a LED diody. Celá konstrukce zajišťuje dokonalou viditelnost za jakýchkoliv světelných podmínek. Zařízení je instalováno na sloupu veřejného osvětlení na začátku úseku s nejvyšší dovolenou rychlostí 30 km/h spolu se zákazovou dopravní značkou č. B21a „Zákaz předjíždění“ (viz obr. 2).

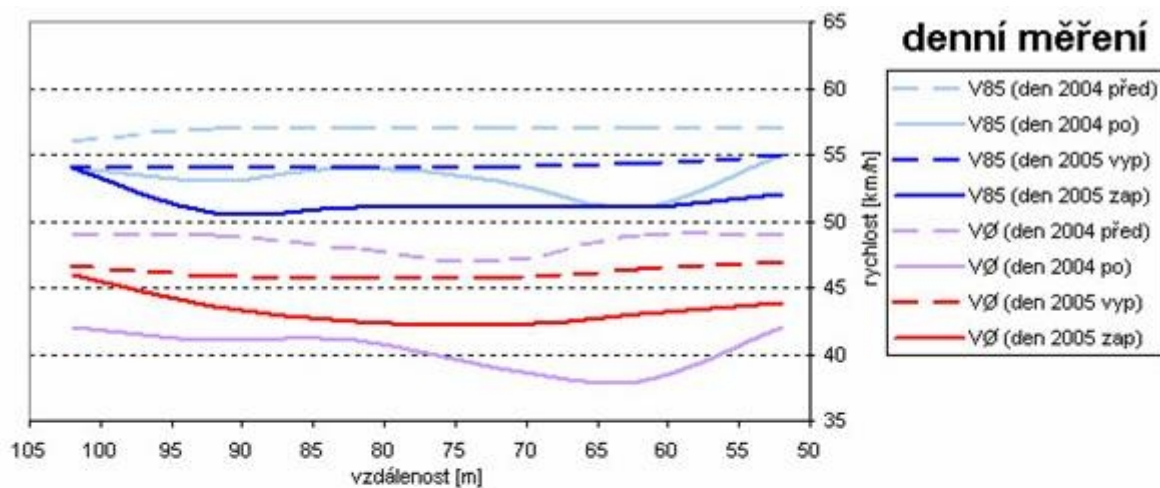
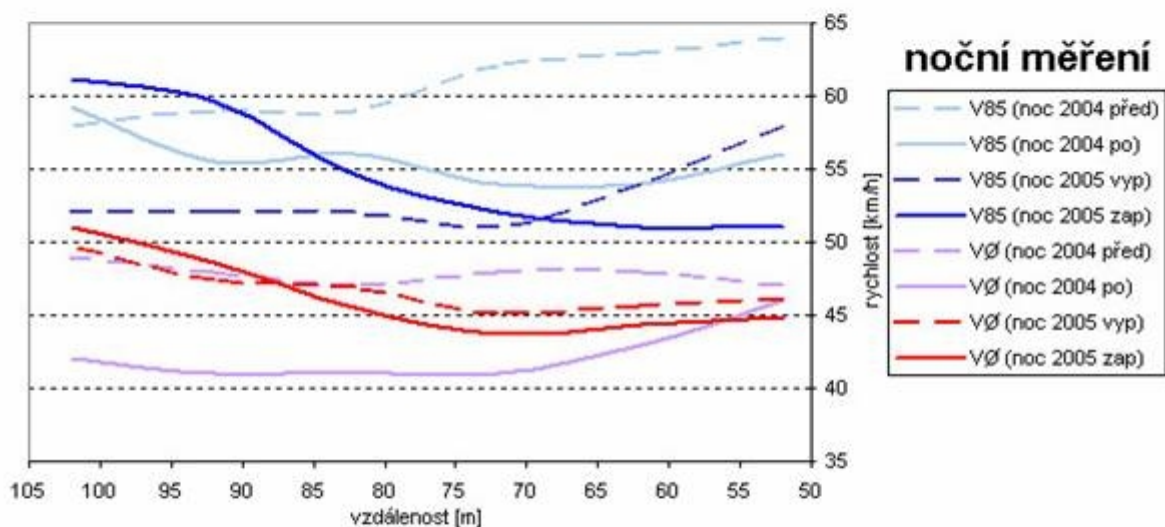
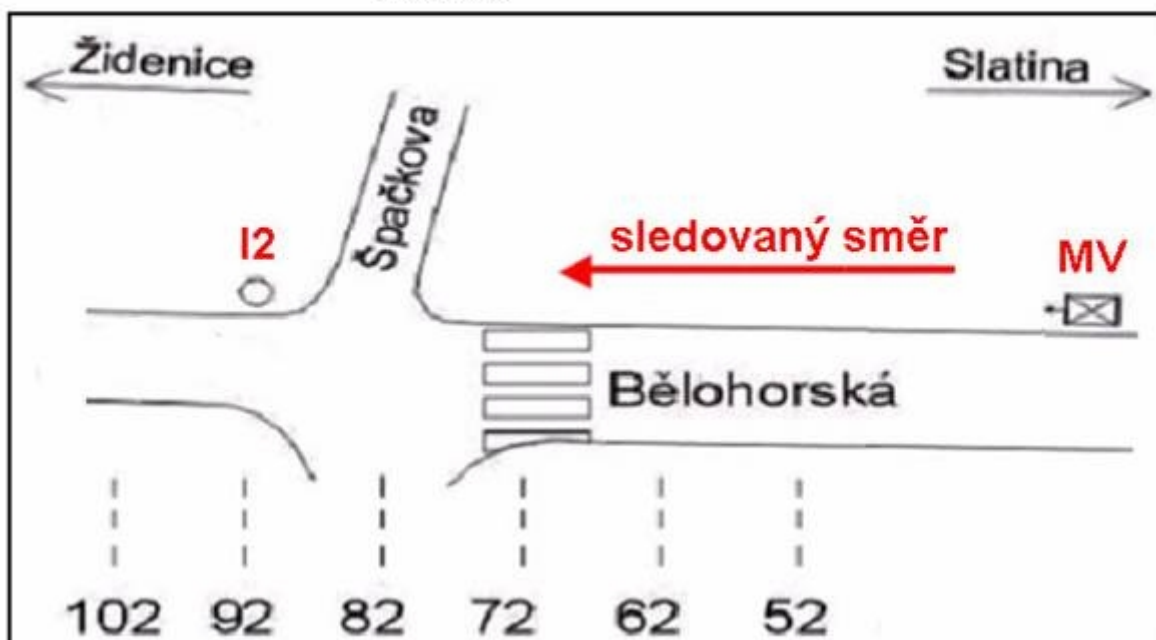
Rychlosti byly vyhodnoceny v šesti profilech (viz schéma u obr. 3). Následující grafy a tabulka uvádí rozložení rychlosti  $V_{85}$  (tj. rychlosti, kterou nepřekročilo 85 % vozidel) a průměrné rychlosti ve sledovaném úseku pro všech osm měření.

Obr. 3 Grafy rozložení rychlosti V85 a průměrné rychlosti ve sledovaném úseku pro všech šest měření. Schéma zobrazuje umístění stanoviště měřícího vozidla (MV) a zařízení (I2) a šest vyhodnocených profilů popsanych vzdáleností od MV.

Ze srovnání prvních dvou etap vyplývá následující:

- Rychlosti v noci jsou obecně vyšší než ve dne (cca o 2 km/h, tj. o 4 %). To je způsobeno nižší intenzitou provozu a také obecným povědomím nižší pravděpodobnosti možné policejní kontroly.
- Po instalaci zařízení však došlo k celkovému snížení rychlostí (např. na profilu sledovaného zařízení, tj. 92 m od stanoviště měřicího vozidla, došlo ke snížení rychlosti V<sub>85</sub> o 4 km/h u denního měření, tj. o 7 % a o 7 km/h u nočního měření, tj. o 15 %) a zároveň ke zmenšení rozdílu mezi denními a nočními hodnotami.
- Řidiči byli ovlivněni i v místě přechodu pro chodce. V profilu ve vzdálenosti 72 m od stanoviště měřicího vozidla došlo u denního měření k poklesu rychlosti V<sub>85</sub> o 4 km/h, tj. o 7 % a u nočního měření o 11 km/h, tj. o 18 %.

Ze srovnání s denním měřením ve třetí a čtvrté etapě dále plyne:

- Naměřené rychlosti při vypnutém radaru jsou téměř totožné s výsledky ve druhé etapě, nepřesahují však hodnoty před instalací zařízení.
- Rychlosti po opětovném zprovoznění radaru jsou cca o 3 km/h nižší než při vypnutí a jsou ze všech etap nejnižší (cca o 5 km/h nižší než hodnoty z první etapy).

Průběh rychlostí u nočních měření ve třetí a čtvrté etapě lze přirovnat k denním hodnotám; je však nutno přihlídnout ke skutečnosti, že u vzdálenějších profilů (92 m a 102 m) jsou hodnoty méně vypovídající z důvodu nižšího počtu sledovaných vozidel.

Celkově jsou srovnání příznivá: radar na řidiče dlouhodobě působí a ti si zvykli snižovat rychlost. Přispívá tedy ke zvýšení bezpečnosti silničního provozu. Bohužel ani nejnižší rychlosti se neblíží příkazané rychlosti 30 km/h. Pomoci by mohlo spojení radarového měření s policejním postihováním rychlosti (zvláště v nočních hodinách), případně obměna místa umístění zařízení. Do budoucna je každopádně potřeba měření opakovat a dále tak sledovat vývoj efektivnosti v delším časovém období.
