# Ochranný ostrůvek u obce Bedřichovice

V CDV proběhlo v letech 2002 – 2004 sledování dopravně-inženýrských charakteristik a nepřímých ukazatelů bezpečnosti na lokalitě s místním názvem „Pindula“. Jedná se o křižovatku silnic II/430 (Brno – Rousínov – Vyškov), III/37370 (směr Podolí) a III/4171 (směr Bedřichovice) u obce Bedřichovice. Sledování probíhají s cílem zvýšit bezpečnost pěších a cyklistů na řešené křižovatce a navazují na provedené úpravy navržené CDV v roce 2002.

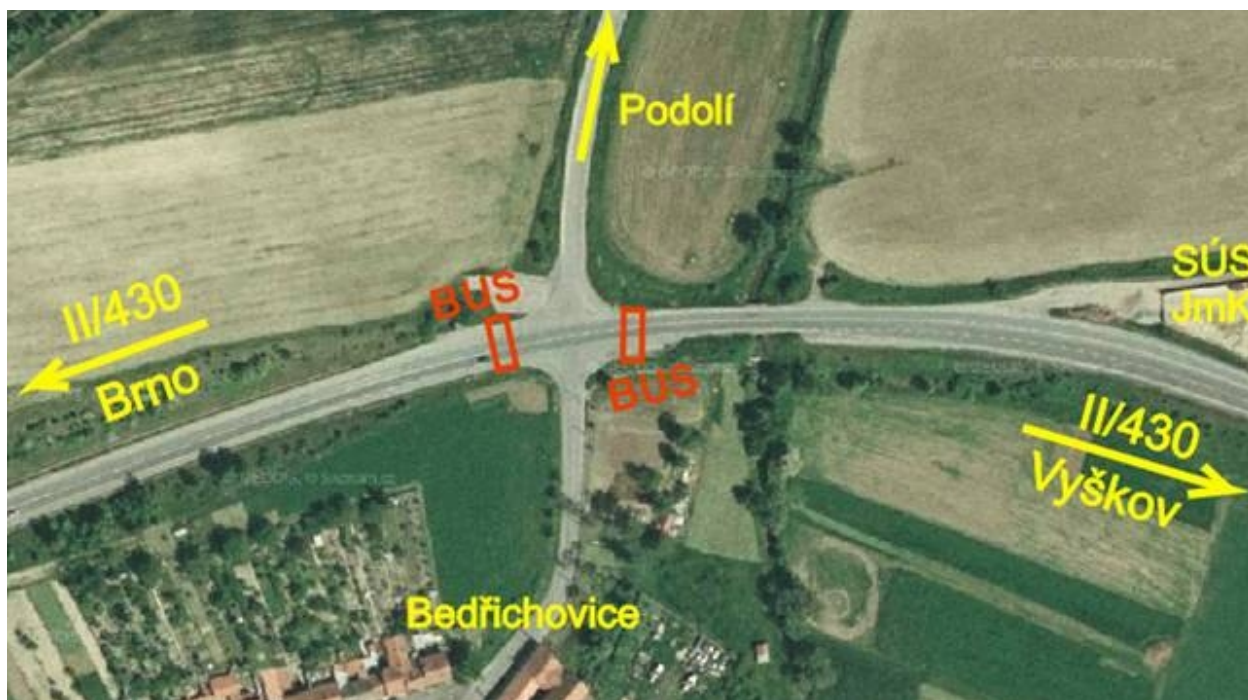
Obr 1: Situace na ortofotomapě – červeně jsou vyznačeny zastávky a přechody pro chodce
