# Nový prvek pro regulaci nezákonného chování řidičů

Publikováno: 29. 1. 2016  
CDV

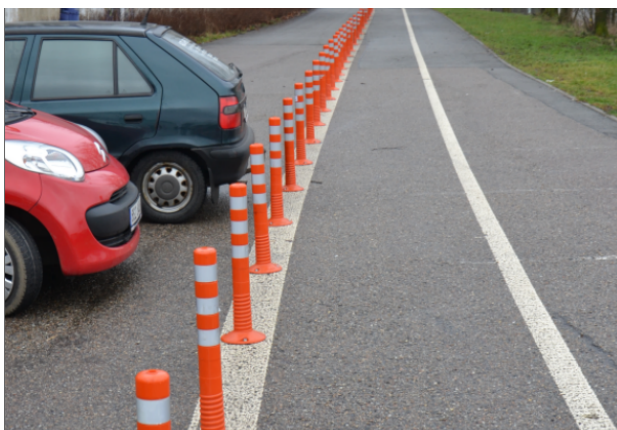
Obrázek 18. Benešov – 8 měsíc (leden 2015)

Z hlášení PČR v městě Benešov nevyplývá, že by na lokalitě dále docházelo k porušování zákona. Vozidla již nezasahují do jízdního pruhu vyhrazeného pro cyklisty. Z video monitoringu lze doložit maximálně kontakt přídě vozidla se sloupkem a to bez následku.

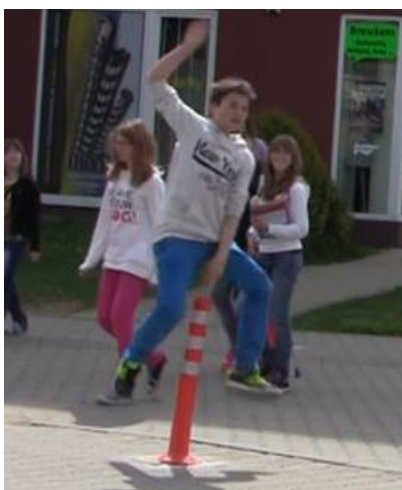
Obrázek 20. Benešov – 12 měsíc
