# Nový prvek pro regulaci nezákonného chování řidičů

Publikováno: 29. 1. 2016  
CDV

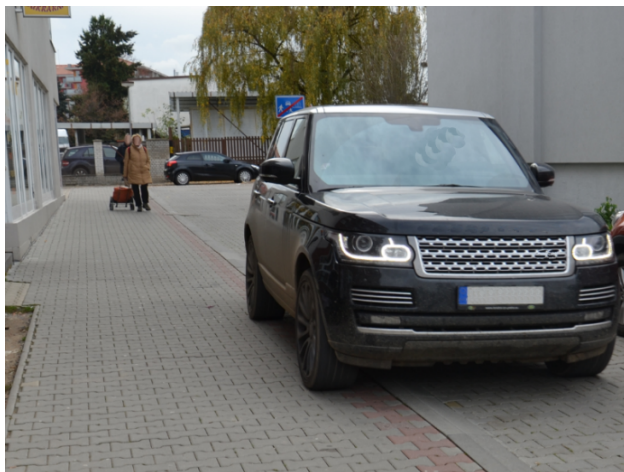
Obrázek 06. Benešov – před osazením

Jedná se o komunikaci v obytné zóně (bydlení, sportovní areál a nákupní zóna) označenou příslušnou dopravní značkou č. IP 26a „Obytná zóna“. Komunikace je spojnici mezi ZŠ a MŠ Jiráskova a školní jídelnou, proto se zde v době oběda pohybuje nejen velké množství dětí ale i seniorů. Bohužel ke komunikaci přiléhá nákupní zóna, jejíž zásobování probíhá právě z této komunikace. Dle vyjádření obchodníků je zásobování z druhé strany budovy nemožné. Žádné vyhrazené parkovací místo pro zásobování obchodů neexistuje. Ve stavu před osazením byla vozidla odstavována na komunikaci (někdy i částečně na vegetaci), kde stání nebylo povoleno. Tak docházelo k porušování zákona č. 361/2001 Sb., o provozu na PK (viz Obrázek 06).
