Nový prvek pro regulaci nezákonného chování řidičů

Publikováno: 29. 1. 2016
CDV

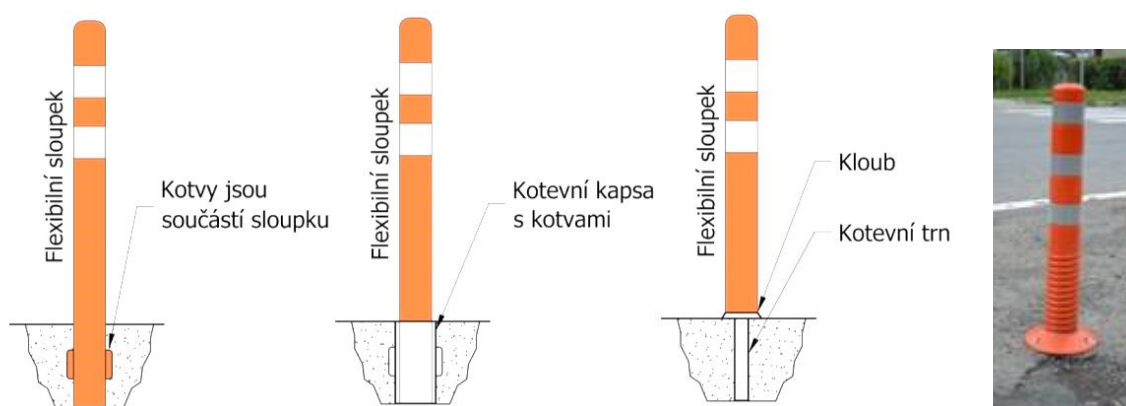
Obrázek 01. Flexibilní regulační sloupek

Ne, úplnou novinkou je flexibilní regulační sloupek, což je zařízení pro dopravně bezpečnostní a dopravně výchovné informace ve tvaru sloupu. „Flexisloupek“ slouží k regulaci provozu, opticky usměrňuje a odděluje provoz motorových vozidel od pěších. Na pozemní komunikaci nevytváří pevnou překážku, a proto je možné jej umístit i do hlavního dopravního prostoru komunikace. Patří podobně jako ostatní druhy sloupků mezi vybavení pozemní komunikace.

Flexibilní sloupek je vyroben z recyklovatelného termoplastického polyuretanu (TPU). Barva sloupku je oranžová. Barva reflexní pásky je bílá. Profil sloupku je kruhový o průměru 80 nebo 90 mm, hrany jsou zaoblené. Sloupek je „mírně“ kónický o výšce 0,75 m, spodní část je kvůli větší tuhosti profilovaná. Integrovaná kotevní podstava sloupku je o průměru 200 mm. Tepelná odolnost sloupku spadá do rozmezí $-20 \div 60^{\circ}\text{C}$. Sloupek vyhovuje požadavkům TP 217 [06] a byl schválen pro použití na PK v ČR.

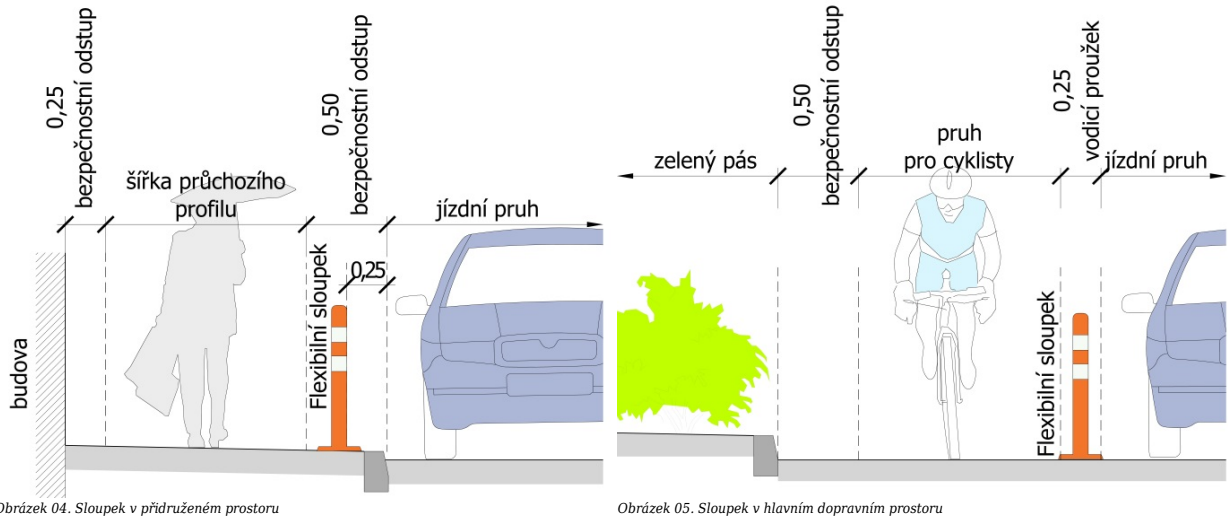
Obrázek 04. Sloupek v přidruženém prostoru

Sloupky by měly být umístěny na lokality především jako podpora dopravních značek a zpřehlednění/zvýraznění kritických lokalit (viz kapitola v TP 217: Vymezení pojmů [06]) pozemních komunikací nebo míst se zvýšeným počtem bezpečnostních rizik. Dle ČSN 73 6101 [03] nespadá flexibilní regulační sloupek mezi pevné překážky. V rámci příčného uspořádání komunikace jsou sloupky umísťovány do vodicího proužku, je-li zřízen. Sloupky nesmí svým profilem (mimo patky do výšky 0,05 m) zasahovat do přilehlého jízdního pruhu. Další možností je umístění sloupků do plochy komunikace, do kterých je zakázáno vjíždět. Osazení sloupků musí být vždy podporovat vodorovnou dopravní značku (např. č. V 1a „Podélná čára souvislá“, V 13 dopravní stíny, V 12a „Žlutá klikatá čára“, aj.). Další možností umístění je do bezpečnostního odstupu mezi hlavním a přidruženým prostorem. Sloupky je vhodné volit a osazovat tak, aby odstup dřívku sloupku (bez patky) od jízdního pruhu byl alespoň 0,25 m a zároveň aby zůstal zachován průjezdný/průchozí profil v přidruženém prostoru (stezky pro cyklisty/chodník – viz vyhláška č. 398/2009 Sb. [07], ČSN 73 6110 [04], TP 179 [05]).

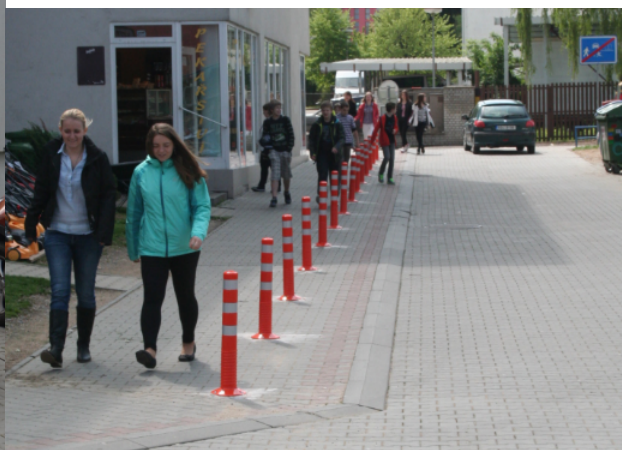
Obrázek 07. Benešov – krátce po osazení

Po domluvě s vedením města bylo v květnu 2014 na této lokalitě osazeno 31 flexibilních regulačních sloupků průměru 80 mm a výšky 750 mm. Došlo tak k oddělení pobytové zóny od dopravního prostoru. Kotvení sloupků proběhlo povrchovým způsobem pomocí kotev do zámkové dlažby. Na komunikaci zůstal dostatečně široký dopravní prostor pro míjení dvou vozidel (viz Obrázek 07).

Pohyb chodců se ihned po osazení sloupků usměrnil do vymezeného prostoru. Po osazení sloupků došlo k zamezení odstavování vozidel v tomto prostoru (viz Obrázek 07). Reakce rezidentů byly však různé. Učitelky z blízké školy téměř s nadšením kvitovaly nové opatření s tím, že něco takového bylo dlouho potřeba. Naopak místní obchodníci s nastalou situací vyjádřili poměrně hlasitý nesouhlas. A tak vozidla pro zásobování byla stále odstavována v blízkosti obchodů, ale nyní už za sloupky. Bohužel v krátkém časovém období (cca dva měsíce) byly některé sloupky zničeny neznámým vandalem. Situaci řešila Policie ČR jako přečin Poškození cizí věci. Nutno přiznat, že kotvení sloupků v zámkové dlažbě v této lokalitě nebylo příliš efektivní. Dlažba byla pro povrchové kotvení pomocí hmoždinek a krátkých šroubů příliš nekompaktní. Městu byla nabídnuta okamžitá výměna sloupků s tím, že by všechny sloupky byly zakotveny do nové betonové patky. Zástupci města chtěli situaci řešit komplexně a rozhodli se vybudovat odstavná stání pro zásobování a teprve poté sloupky znovu osadit.

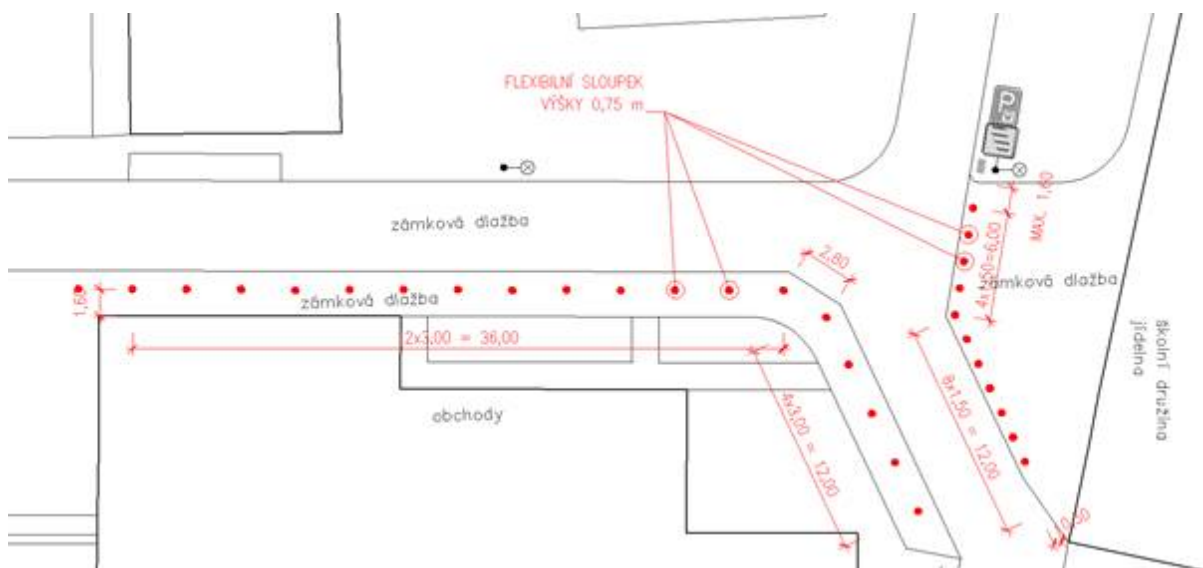
Obrázek 08. Benešov – ZŠ Jiráskova – schéma osazení

Závěrem lze konstatovat, že stav po ukončení monitoringu v roce 2015 v této lokalitě je nevyhovující – chybí 8 sloupků (před obchody), zbylé sloupky jsou nestabilně ukotvené (v zámkové dlažbě neudrží více jak 50 % z nich). Pro nekompaktní zámkovou dlažbu a dané dopravní zatížení v lokalitě je povrchové kotvení nevhodné. Obecně by podpovrchové kotvení, v případě dlážděného krytu, zaručilo správnou funkci sloupku a také menší náchylnost k vandalismu. Je nutné poznamenat, že v období řešení projektu byly sloupky osazeny do dlažby i na jinou lokalitu, kde k tomuto jevu nedocházelo. Dlažba byla však soudržnější (a to se nejednalo o zámkovou dlažbu, ale pouze o dlažbu ve tvaru obdélníku).

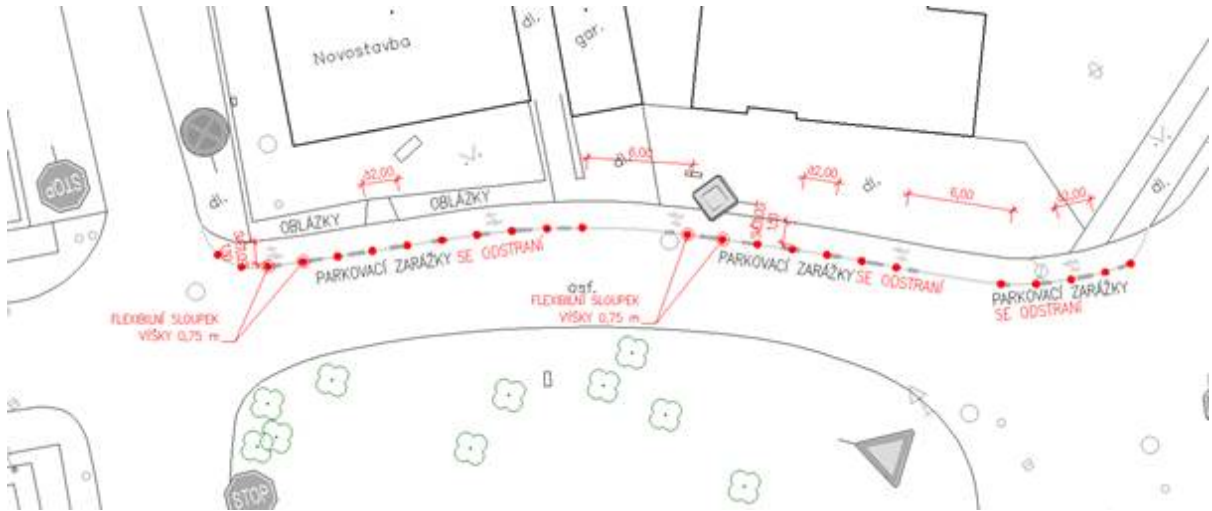
Obrázek 09. Břeclav – Za Kasárnami – schéma osazení

V tomto případě se jedná o obousměrnou dvoupruhovou komunikaci bez přilehlých chodníků. Právě kvůli absenci chodníků a poměrně velkému provozu pěších byla na široké komunikaci oddělena pěší doprava vodorovným značením a pomocí nízkých parkovacích zarážek. Tyto zarážky nesly známky častého přejíždění a byly ve velmi špatném stavu. Vybudování chodníku prozatím nepřipadalo v úvahu kvůli majtkovému vypořádání pozemků, proto město zvolilo nízkonákladové prozatímní řešení pomocí flexibilních sloupků. Na lokalitu bylo osazeno 24 ks sloupků průměru 80 mm výšky 750 mm. Kotvení sloupků proběhlo opět povrchovým způsobem pomocí kotev do živичného povrchu komunikace.

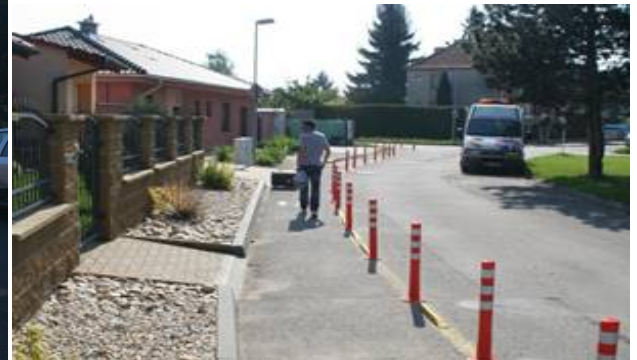
Obrázek 11. Břeclav – krátce po osazení

Pohyb chodců zůstal zachován na vymezeném prostoru. Do odděleného prostoru se přesunuli i cyklisté (v navazující ulici za křižovatkou je pro ně vyhrazený jízdní pruh a vznikla tak návaznost trasy). Reakcí rezidentů a majitelů přilehlých nemovitostí byl spíše údiv. Padlo pár předpovědí: „Tohle tady nemůže přece přežít.“ Opak je pravdou. Všechny sloupky přešly monitorovací období bez úhony pouze s drobnými oděrkami na exponovaných místech (odstraněn byl pouze jeden sloupek, který majitelům přilehlé nemovitosti překážel ve vjezdu – ovšem až po 11 měsících provozu). Nejvíce trpěly krajní sloupky a sloupky po krajích vjezdů. Místa byly strženy reflexní pásy, ale jinak dopravní a klimatické zatížení nemělo žádný vliv na tvar nebo funkci sloupků.
