# Zařízení pro provozní informace na ulici Rybnické v Brně

Publikováno: 27. 4. 2007

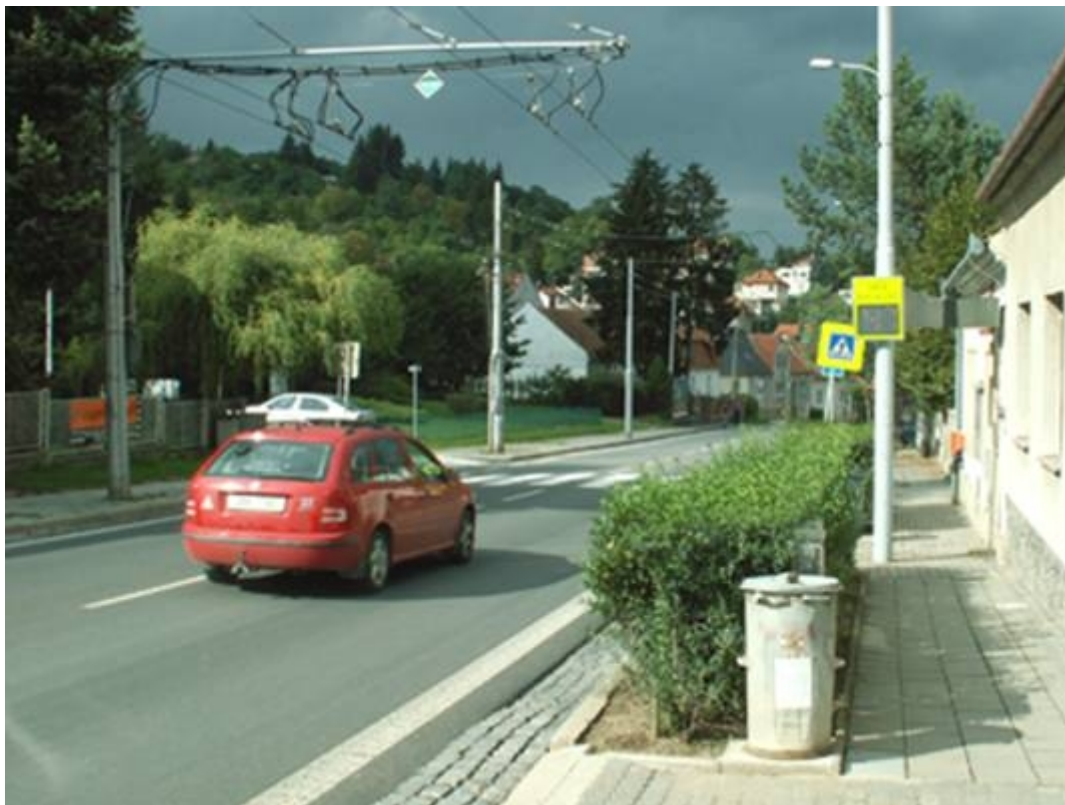
Obr 4: Detailní pohled na displej zařízení pro provozní informace

V blízkosti přechodu pro chodce bylo pro zvýšení bezpečnosti nainstalováno zařízení pro provozní informace (ZPI). Displej zobrazující okamžitou rychlost okolo jedoucích vozidel je instalován na sloupu veřejného osvětlení cca 7 metrů před sledovaným přechodem pro chodce. Zařízení měří a ukazuje rychlost vozidel v přílehlém jízdním pruhu, který klesá ve směru na Pisárky (viz mapa). Vědomí řidiče o rychlosti má způsobit zvýšení bezpečnosti v blízkosti přechodu pro chodce snížením rychlosti na bezpečnou mez.

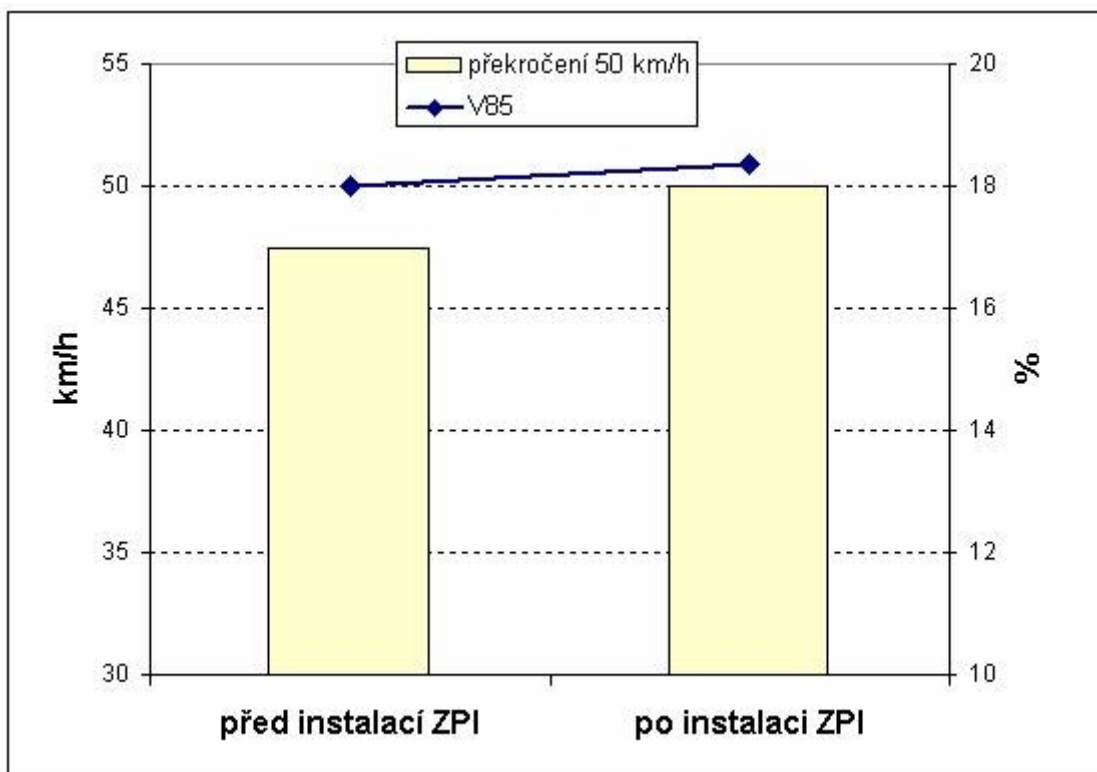
Graf a tabulka zobrazují rychlost (rychlost  $V_{85}$  a průměrnou rychlost) a podíl vozidel překračujících nejvyšší dovolenou rychlost 50 km/h. Z výsledků je zřejmé, že překračování nejvyšší dovolené rychlosti u přechodu nebylo časté před instalací ZPI ani po instalaci (max. 18 % překračujících). Průměrná rychlost v obou etapách nepřekračuje nejvyšší dovolenou rychlost 50 km/h.

Měření rychlosti vozidel proběhlo ve dvou etapách: v červnu 2006 před instalací zařízení pro provozní informace a v srpnu 2006 po jeho instalaci. Měřila se rychlost vozidel v jízdním pruhu přilehlém instalovanému zařízení (směr Pisárky), tj. těch, na které má zařízení preventivně působit. Rychlost se měřila profilově pomocí dopplerovského radaru.

Lze konstatovat, že v uvedeném případě nebyla instalace zařízení pro provozní informace nutná. Řidiči přiměřeně dodržují nejvyšší dovolenou rychlost a není proto potřeba používat další nástroje zvyšování bezpečnosti. Samotná realizace zařízení je nevhodným příkladem: zhotovitel měl přednostně vycházet ze znalosti rychlosti vozidel v daném úseku před realizací.
