# Nový prvek pro regulaci nezákonného chování řidičů

Publikováno: 29. 1. 2016  
CDV

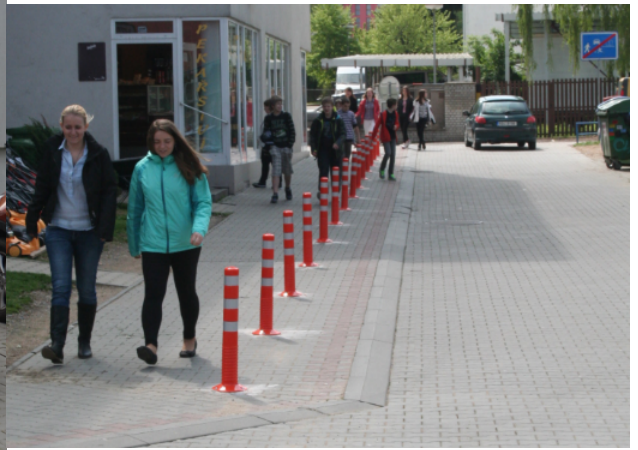
Jedná se o komunikaci v obytné zóně (bydlení, sportovní areál a nákupní zóna) označenou příslušnou dopravní značkou č. IP 26a „Obytná zóna“. Komunikace je spojnicí mezi ZŠ a MŠ Jiráskova a školní jídelnou, proto se zde v době oběda pohybuje nejen velké množství dětí ale i seniorů. Bohužel ke komunikaci přiléhá nákupní zóna, jejíž zásobování probíhá právě z této komunikace. Dle vyjádření obchodníků je zásobování z druhé strany budovy nemožné. Žádné vyhrazené parkovací místo pro zásobování obchodů neexistuje. Ve stavu před osazením byla vozidla odstavována na komunikaci (někdy i částečně na vegetaci), kde stání nebylo povoleno. Tak docházelo k porušování zákona č. 361/2001 Sb., o provozu na PK (viz Obrázek 06).

Po domluvě s vedením města bylo v květnu 2014 na této lokalitě osazeno 31 flexibilních regulačních sloupků průměru 80 mm a výšky 750 mm. Došlo tak k oddělení pobytové zóny od dopravního prostoru. Kotvení sloupků proběhlo povrchovým způsobem pomocí kotev do zámkové dlažby. Na komunikaci zůstal dostatečně široký dopravní prostor pro míjení dvou vozidel (viz Obrázek 07).

Pohyb chodců se ihned po osazení sloupků usměrnil do vymezeného prostoru. Po osazení sloupků došlo k zamezení odstavování vozidel v tomto prostoru (viz Obrázek 07). Reakce rezidentů byly však různé. Učitelky z blízké školy téměř s nadšením kvitovaly nové opatření s tím, že něco takového bylo dlouho potřeba. Naopak místní obchodníci s nastalou situací vyjádřili poměrně hlasitý nesouhlas. A tak vozidla pro zásobování byla stále odstavována v blízkosti obchodů, ale nyní už za sloupky. Bohužel v krátkém časovém období (cca dva měsíce) byly některé sloupky zničeny neznámým vandalem. Situaci řešila Policie ČR jako přečin Poškození cizí věci. Nutno přiznat, že kotvení sloupků v zámkové dlažbě v této lokalitě nebylo příliš efektivní. Dlažba byla pro povrchové kotvení pomocí hmoždinek a krátkých šroubů příliš nekompaktní. Městu byla nabídnuta okamžitá výměna sloupků s tím, že by všechny sloupky byly zakotveny do nové betonové patky. Zástupci města chtěli situaci řešit komplexně a rozhodli se vybudovat odstavná stání pro zásobování a teprve poté sloupky znovu osadit.

Závěrem lze konstatovat, že stav po ukončení monitoringu v roce 2015 v této lokalitě je nevyhovující – chybí 8 sloupků (před obchody), zbylé sloupky jsou nestabilně ukotvené (v zámkové dlažbě neudrží více jak 50 % z nich). Pro nekompaktní zámkovou dlažbu a dané dopravní zatížení v lokalitě je povrchové kotvení nevhodné. Obecně by podpovrchové kotvení, v případě dlážděného krytu, zaručilo správnou funkci sloupku a také menší náchylnost k vandalismu. Je nutné poznamenat, že v období řešení projektu byly sloupky osazeny do dlažby i na jinou lokalitu, kde k tomuto jevu nedocházelo. Dlažba byla však soudržnější (a to se nejednalo o zámkovou dlažbu, ale pouze o dlažbu ve tvaru obdélníku).
