# Zařízení pro provozní informace na ulici Bělohorské v Brně - 1 rok po instalaci

Publikováno: 27. 4. 2007

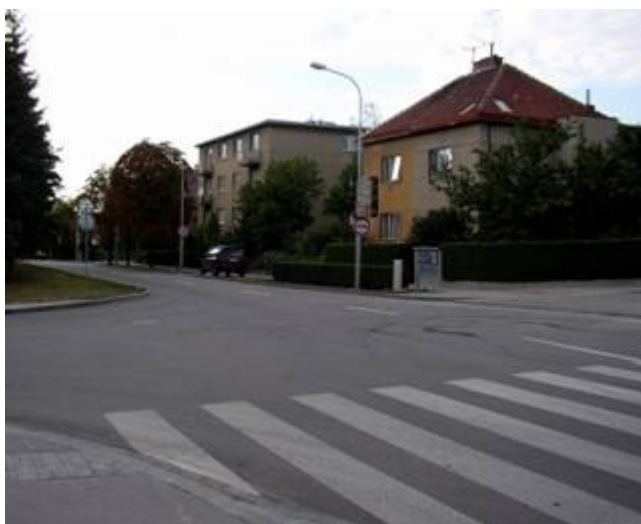
Obr. 2. Pohled na zařízení

Jedná se o zařízení pro provozní informace I1 umístěné na fluorescenčním podkladu a doplněné o symbol zákazové dopravní značky č. B20a „Nejvyšší dovolená rychlost 30 km/h“. Ve štítu zařízení je umístěn radar pro měření vybavený displejem pro zobrazení okamžité rychlosti projíždějícího vozidla a záznamovým zařízením. Zobrazovací elementy displeje tvoří fluorescenční retroreflexní sklopné segmenty a LED diody. Celá konstrukce zajišťuje dokonalou viditelnost za jakýchkoliv světelných podmínek. Zařízení je instalováno na sloupu veřejného osvětlení na začátku úseku s nejvyšší dovolenou rychlostí 30 km/h spolu se zákazovou dopravní značkou č. B21a „Zákaz předjíždění“ (viz obr. 2).

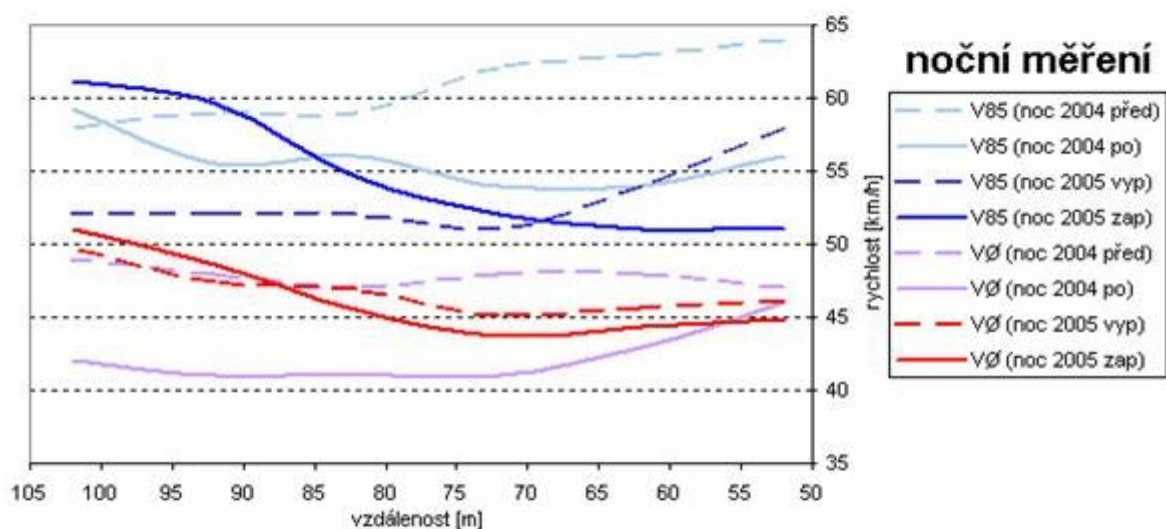
Rychlosti byly vyhodnoceny v šesti profilech (viz schéma u obr. 3). Následující grafy a tabulka uvádí rozložení rychlosti  $V_{85}$  (tj. rychlosti, kterou nepřekročilo 85 % vozidel) a průměrné rychlosti ve sledovaném úseku pro všech osm měření.

Obr. 3 Grafy rozložení rychlosti V85 a průměrné rychlosti ve sledovaném úseku pro všech šest měření. Schéma zobrazuje umístění stanoviště měřícího vozidla (MV) a zařízení (I2) a šest vyhodnocených profilů popsanych vzdáleností od MV.

- Rychlosti v noci jsou obecně vyšší než ve dne (cca o 2 km/h, tj. o 4 %). To je způsobeno nižší intenzitou provozu a také obecným povědomím nižší pravděpodobnosti možné policejní kontroly.
- Po instalaci zařízení však došlo k celkovému snížení rychlostí (např. na profilu sledovaného zařízení, tj. 92 m od stanoviště měřicího vozidla, došlo ke snížení rychlosti V<sub>85</sub> o 4 km/h u denního měření, tj. o 7 % a o 7 km/h u nočního měření, tj. o 15 %) a zároveň ke zmenšení rozdílu mezi denními a nočními hodnotami.
- Řidiči byli ovlivněni i v místě přechodu pro chodce. V profilu ve vzdálenosti 72 m od stanoviště měřicího vozidla došlo u denního měření k poklesu rychlosti V<sub>85</sub> o 4 km/h, tj. o 7 % a u nočního měření o 11 km/h, tj. o 18 %.

- Naměřené rychlosti při vypnutém radaru jsou téměř totožné s výsledky ve druhé etapě, nepřesahují však hodnoty před instalací zařízení.
- Rychlosti po opětovném zprovoznění radaru jsou cca o 3 km/h nižší než při vypnutí a jsou ze všech etap nejnižší (cca o 5 km/h nižší než hodnoty z první etapy).

Průběh rychlostí u nočních měření ve třetí a čtvrté etapě lze přirovnat k denním hodnotám; je však nutno přihlídnout ke skutečnosti, že u vzdálenějších profilů (92 m a 102 m) jsou hodnoty méně vypovídající z důvodu nižšího počtu sledovaných vozidel.
