# Zařízení pro provozní informace na ulici Rybnické v Brně

Publikováno: 27. 4. 2007

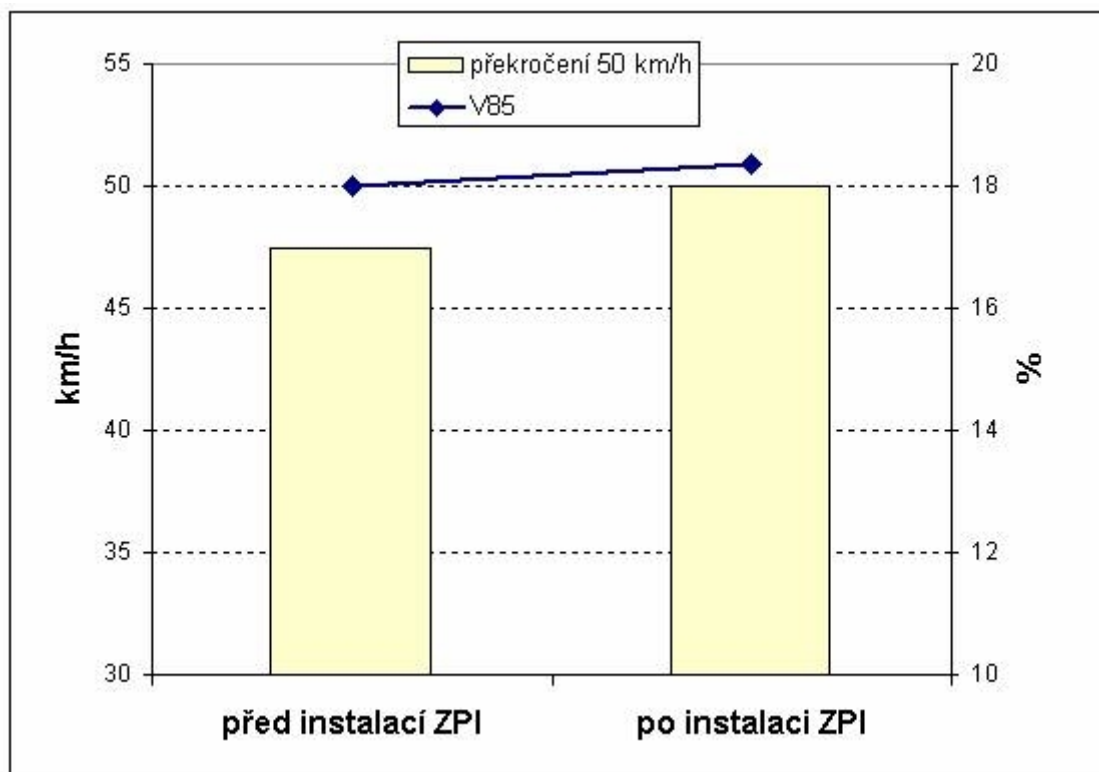
Graf a tabulka zobrazují rychlost (rychlost  $V_{85}$  a průměrnou rychlost) a podíl vozidel překračujících nejvyšší dovolenou rychlost 50 km/h. Z výsledků je zřejmé, že překračování nejvyšší dovolené rychlosti u přechodu nebylo časté před instalací ZPI ani po instalaci (max. 18 % překračujících). Průměrná rychlost v obou etapách nepřekračuje nejvyšší dovolenou rychlost 50 km/h.

Měření rychlosti vozidel proběhlo ve dvou etapách: v červnu 2006 před instalací zařízení pro provozní informace a v srpnu 2006 po jeho instalaci. Měřila se rychlost vozidel v jízdním pruhu přilehlém instalovanému zařízení (směr Pisárky), tj. těch, na které má zařízení preventivně působit. Rychlost se měřila profilově pomocí dopplerovského radaru.

Lze konstatovat, že v uvedeném případě nebyla instalace zařízení pro provozní informace nutná. Řidiči přiměřeně dodržují nejvyšší dovolenou rychlost a není proto potřeba používat další nástroje zvyšování bezpečnosti. Samotná realizace zařízení je nevhodným příkladem: zhotovitel měl přednostně vycházet ze znalosti rychlosti vozidel v daném úseku před realizací.
