# Nový prvek pro regulaci nezákonného chování řidičů

Publikováno: 29. 1. 2016  
CDV

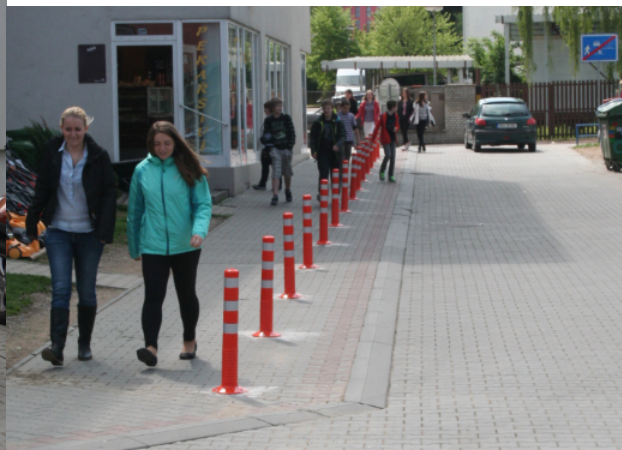
Obrázek 07. Benešov – krátce po osazení

Po domluvě s vedením města bylo v květnu 2014 na této lokalitě osazeno 31 flexibilních regulačních sloupků průměru 80 mm a výšky 750 mm. Došlo tak k oddělení pobytové zóny od dopravního prostoru. Kotvení sloupků proběhlo povrchovým způsobem pomocí kotev do zámkové dlažby. Na komunikaci zůstal dostatečně široký dopravní prostor pro míjení dvou vozidel (viz Obrázek 07).

Pohyb chodců se ihned po osazení sloupků usměrnil do vymezeného prostoru. Po osazení sloupků došlo k zamezení odstavování vozidel v tomto prostoru (viz Obrázek 07). Reakce rezidentů byly však různé. Učitelky z blízké školy téměř s nadšením kvitovaly nové opatření s tím, že něco takového bylo dlouho potřeba. Naopak místní obchodníci s nastalou situací vyjádřili poměrně hlasitý nesouhlas. A tak vozidla pro zásobování byla stále odstavována v blízkosti obchodů, ale nyní už za sloupky. Bohužel v krátkém časovém období (cca dva měsíce) byly některé sloupky zničeny neznámým vandalem. Situaci řešila Policie ČR jako přečin Poškození cizí věci. Nutno přiznat, že kotvení sloupků v zámkové dlažbě v této lokalitě nebylo příliš efektivní. Dlažba byla pro povrchové kotvení pomocí hmoždinek a krátkých šroubů příliš nekompaktní. Městu byla nabídnuta okamžitá výměna sloupků s tím, že by všechny sloupky byly zakotveny do nové betonové patky. Zástupci města chtěli situaci řešit komplexně a rozhodli se vybudovat odstavná stání pro zásobování a teprve poté sloupky znovu osadit.
