# Zařízení pro provozní informace na ulici Rybnické v Brně

Publikováno: 27. 4. 2007

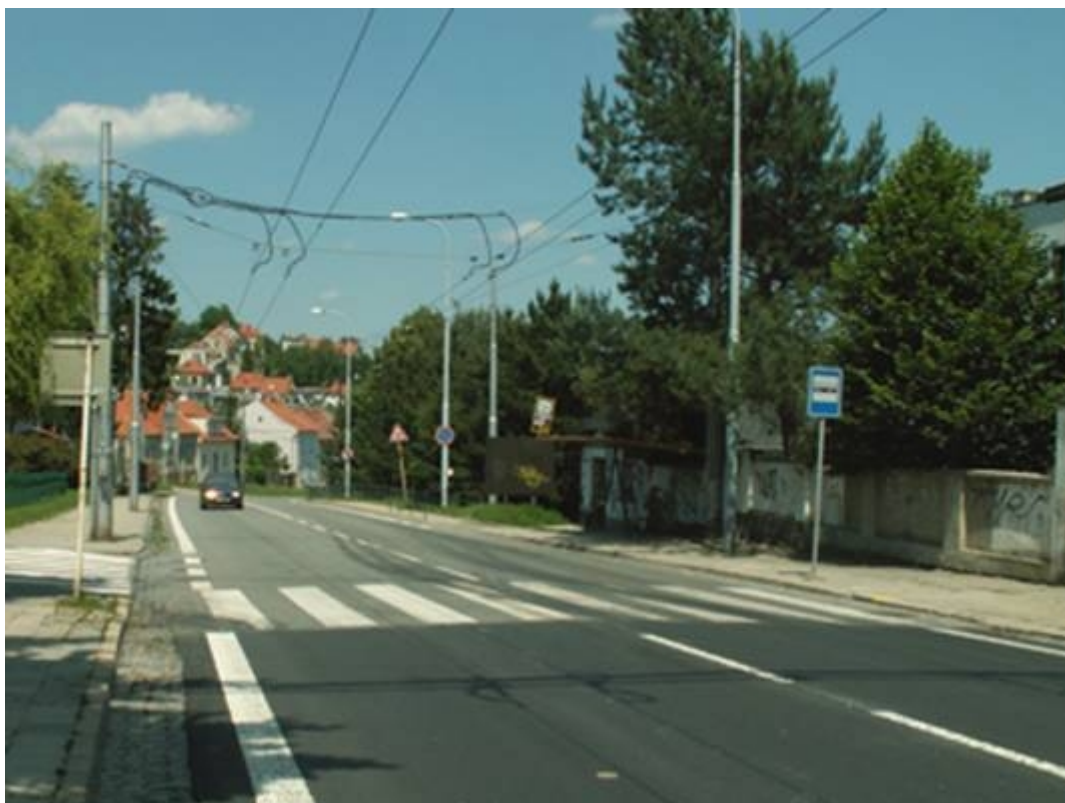
Obr 2: Mapa lokality s červeně vyznačenou polohou zařízení pro provozní informace (ZPI), radaru na měření rychlosti (R) a sledovaného přechodu pro chodce

V blízkosti přechodu pro chodce bylo pro zvýšení bezpečnosti nainstalováno zařízení pro provozní informace (ZPI). Displej zobrazující okamžitou rychlost okolo jedoucích vozidel je instalován na sloupu veřejného osvětlení cca 7 metrů před sledovaným přechodem pro chodce. Zařízení měří a ukazuje rychlost vozidel v přilehlém jízdním pruhu, který klesá ve směru na Pisárky (viz mapa). Vědomí řidiče o rychlosti má způsobit zvýšení bezpečnosti v blízkosti přechodu pro chodce snížením rychlosti na bezpečnou mez.
