# Nový prvek pro regulaci nezákonného chování řidičů

Publikováno: 29. 1. 2016  
CDV

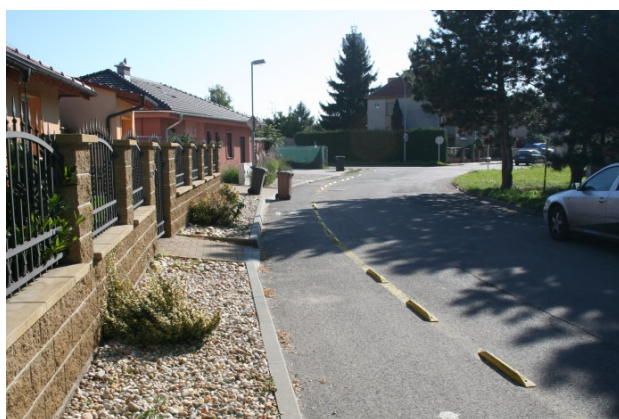
Obrázek 10. Břeclav – před osazením

V tomto případě se jedná o obousměrnou dvoupruhovou komunikaci bez přilehlých chodníků. Právě kvůli absenci chodníků a poměrně velkému provozu pěších byla na široké komunikaci oddělena pěší doprava vodorovným značením a pomocí nízkých parkovacích zářezek. Tyto zářezky nesly známky častého přejíždění a byly ve velmi špatném stavu. Vybudování chodníku prozatím nepřípadalo v úvahu kvůli majetkovému vypořádání pozemků, proto město zvolilo nízkonákladové prozatímní řešení pomocí flexibilních sloupků. Na lokalitu bylo osazeno 24 ks sloupků průměru 80 mm výšky 750 mm. Kotvení sloupků proběhlo opět povrchovým způsobem pomocí kotev do živичného povrchu komunikace.
