# Dopravní nehody na přechodech pro chodce - případová studie

Publikováno: 20. 7. 2021  
CDV

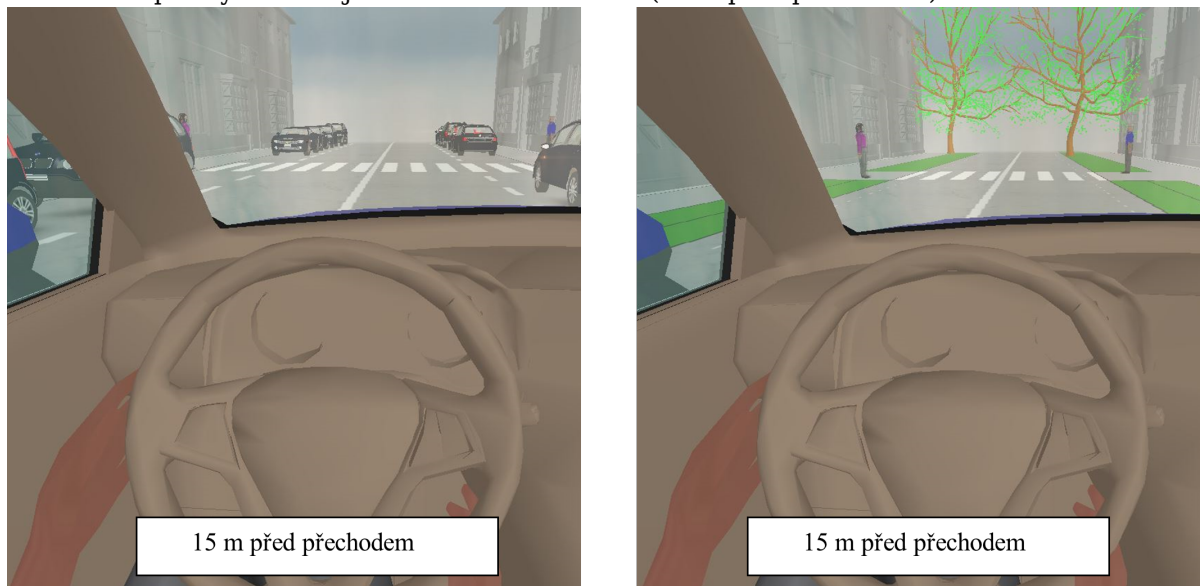
Rozdíl mezi rozhledem z vozidla na čekací plochy přechodu pro chodce v případě vysazené chodníkové plochy a bez ní je zobrazen na Obr. č. 3 (15 m před přechodem)

Rozhled z vozidla na přechod a) bez vysazené chodníkové plochy b) s vysazenou chodníkovou plochou

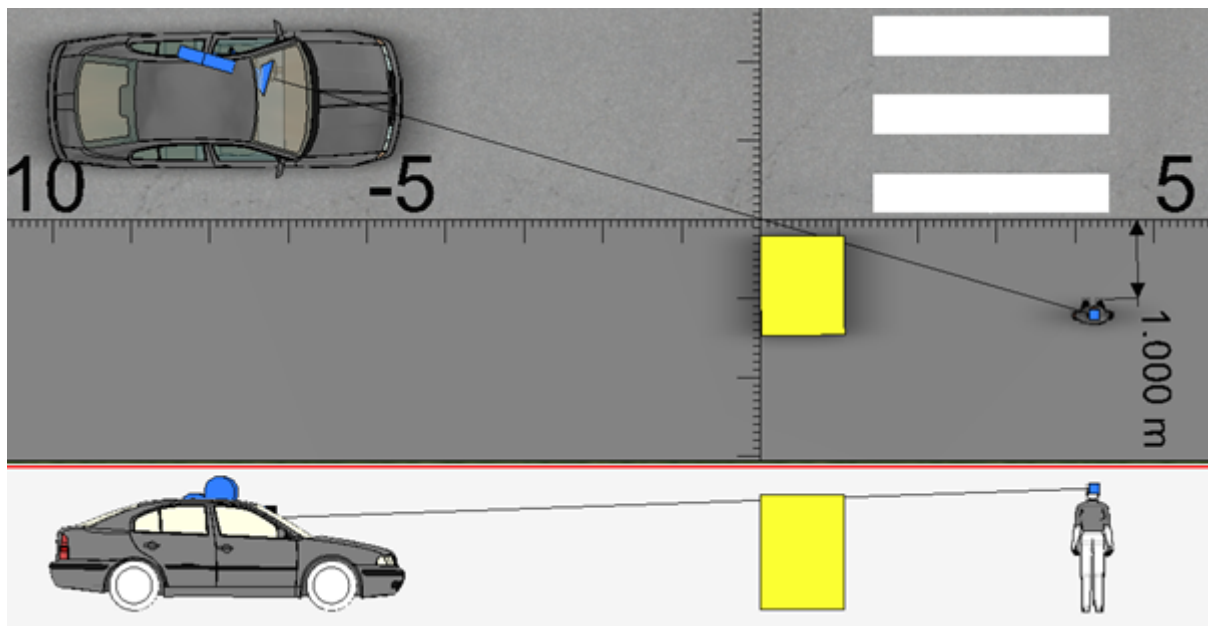
Ilustraci překážky - nádoby tříděného odpadu - v blízkosti přechodu pro chodce zobrazuje Obr. č. 10. Pokud je vozidlo vzdáleno cca 5 metrů od nádoby na tříděný odpad, za kterým se nachází člověk (ČSN 73 6110 Obr. č. 1 [3]), ve vzdálenosti cca 2 metry od nádoby, lze přehlédnout i chodce měřícího 1,6 m.

Příklad situace, kdy je rozhled řidiče vozidla na chodce omezen nádobou na tříděný odpad
