# Dopravní nehody na přechodech pro chodce - případová studie

Publikováno: 20. 7. 2021  
CDV

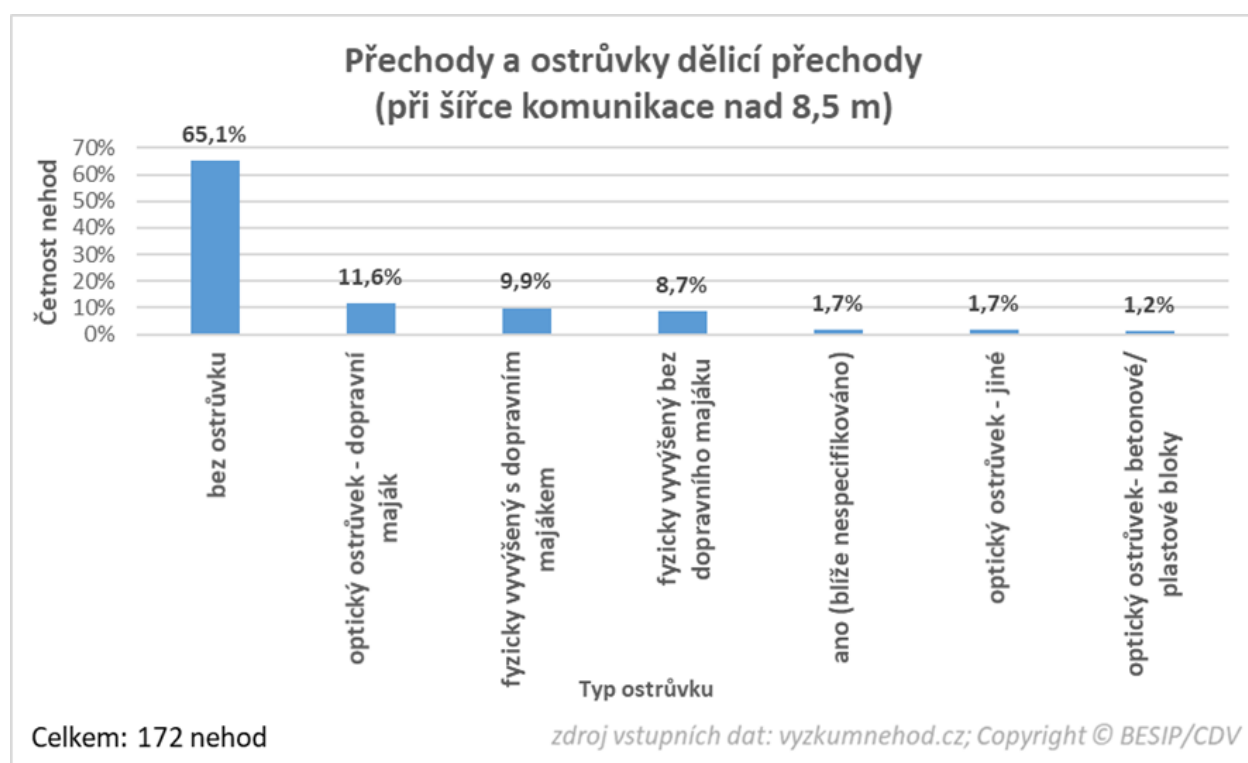
Srovnání četnosti dopravních nehod na přechodech pro chodce v závislosti na typu dělicího ostrůvku

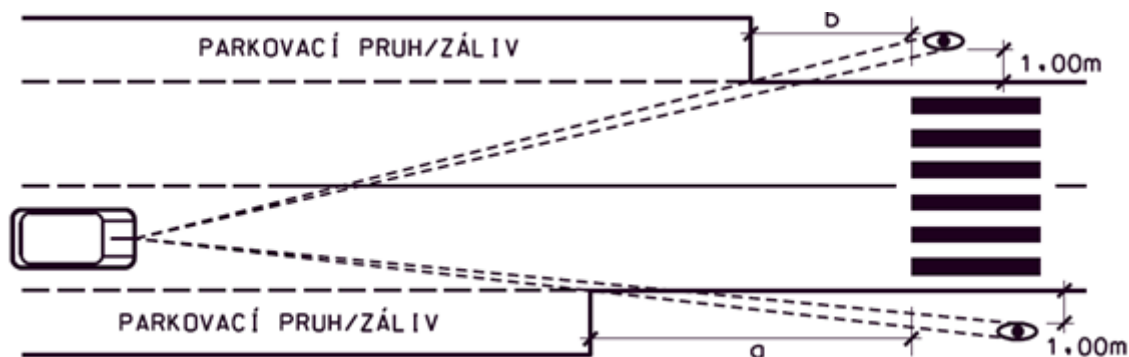
Na Obr. č. 2 je zobrazen princip umísťování vysazených chodníkových ploch a zajištění délek volných rozhledových polí, které zajistí rozhledovou vzdálenost:

- pro řidiče na čekací plochy přechodu,
- pro chodce z čekacích ploch přechodu na jízdní pás.

Rozhled z vozidla na přechod pro chodce [3]

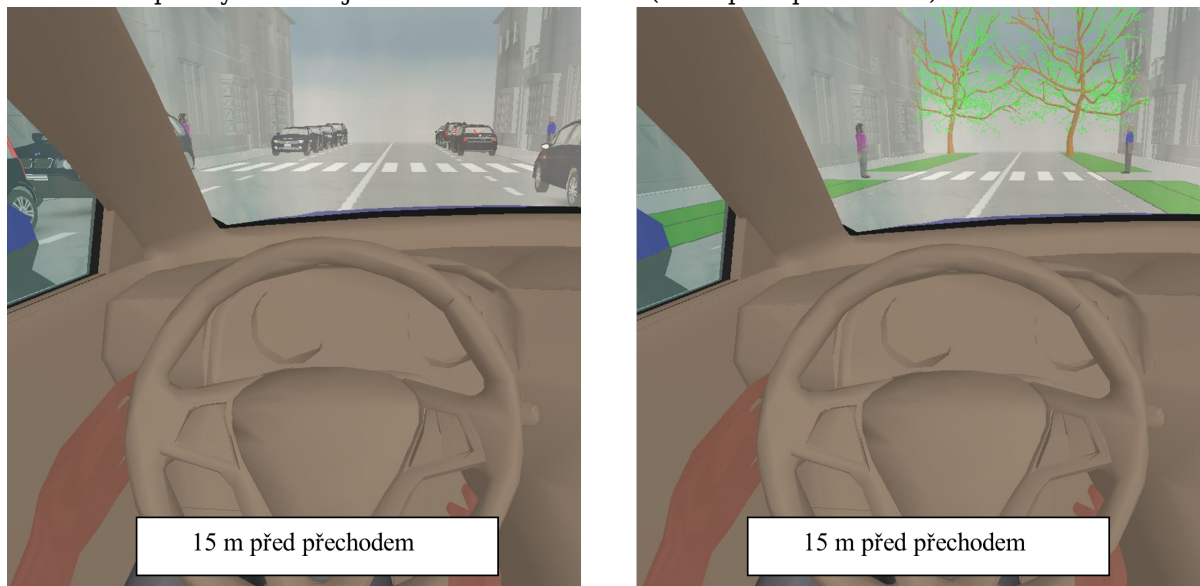
Rozdíl mezi rozhledem z vozidla na čekací plochy přechodu pro chodce v případě vysazené chodníkové plochy a bez ní je zobrazen na Obr. č. 3 (15 m před přechodem)

Rozhled z vozidla na přechod a) bez vysazené chodníkové plochy b) s vysazenou chodníkovou plochou

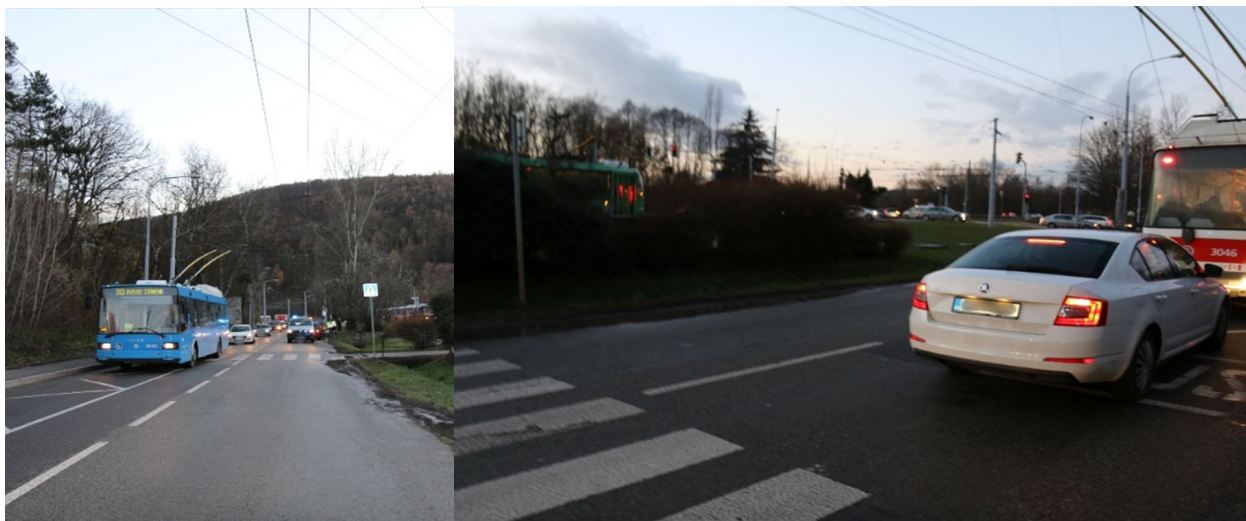
Řidič osobního vozidla jel ve směru do centra a nedal přednost chodci, který přecházel přes přechod z jeho levé strany. Na protisměrném pruhu se nachází zastávka MHD, v okamžiku nehody stál na zastávce trolejbus. Řidič uvedl, že v době nehody stála v protisměrném jízdním pruhu vozidla čekající za vozidlem MHD. Dle jeho výpovědi zpoza nich neočekávaně vyšel chodec, který pokračoval v chůzi,

aniž by se rozhlédl. Řidič na tuto skutečnost začal reagovat brzděním a vyhýbáním, ale střetu se nepodařilo zabránit. K nárazu došlo v levé části vozidla (dveře řidiče).

Nevhodně umístěná zastávka MHD v blízkosti přechodu pro chodce a) pohled řidiče b) pohled chodce

Vzhledem k různým typům zastávek není možné stanovit jednotné nápravné opatření, které by bylo možno aplikovat na přechody pro chodce u všech druhů zastávek MHD. Je důležité k jednotlivým lokalitám přistupovat individuálně a ověřit kromě jejich vhodného umístění z hlediska návaznosti a plynulosti pohybů chodců i jejich bezpečnost a viditelnost i v případě dočasných překážek v rozhledu, se kterými se v tomto případě nejčastěji setkáváme. K tomu je možné využít např. vysazených chodníkových ploch s vhodně navrženým výjezdovým klínem, které zajišťují viditelnost čekacích ploch a zároveň zkrácení přechodů pro chodce. Dále je možná aplikace vodorovného dopravního značení č. V12b „Žluté zkřížené čáry“, které vyznačuje plochu, na kterou řidič nesmí vjet, v případě že je za touto plochou taková dopravní situace, kdy by byl řidič nucen zastavit vozidlo na vyznačené ploše, kde by vozidlo mohlo tvořit překážku v rozhledových polích přechodů pro chodce.

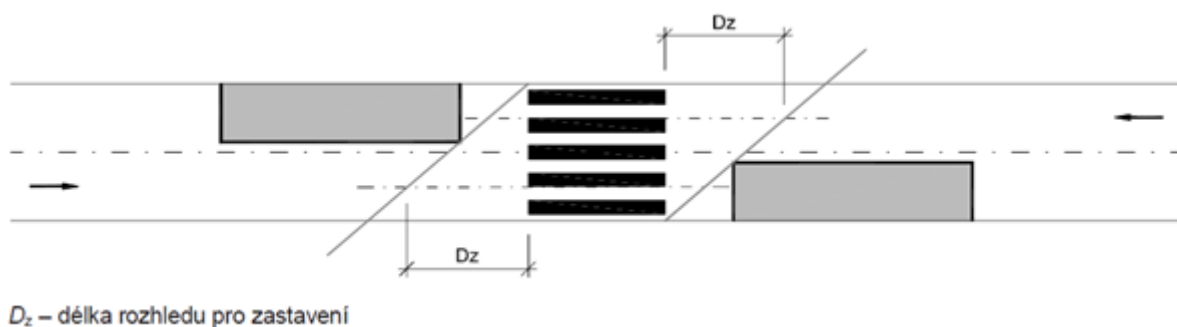
ČSN 73 6425-1 [19] stanovuje podmínky pro umístování zastávek MHD na jízdním pruhu. Z Obr. č. 8 je patrné, že v případě umístění zastávky v blízkosti přechodu pro chodce je třeba zajistit délku

Umístění zastávek MHD dle normy [19]

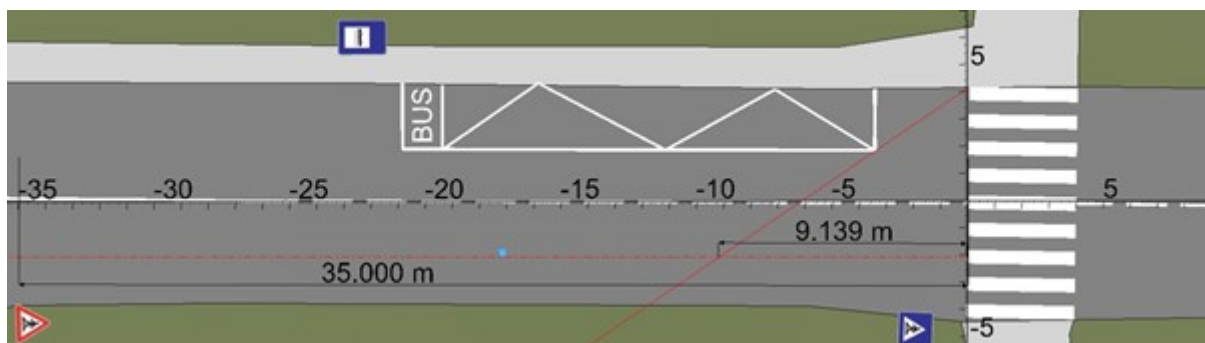
rozhledu pro zastavení. Pro rychlost 50 km/h (nejvyšší dovolená rychlost ve sledované lokalitě) je délka rozhledu pro zastavení 35 m. Na Obr. č. 9 je vidět, že v případě zkoumané lokality je délka rozhledu přibližně 9 m a neodpovídá tedy předepsané normě.

Rozhled pro zastavení v analyzované lokalitě

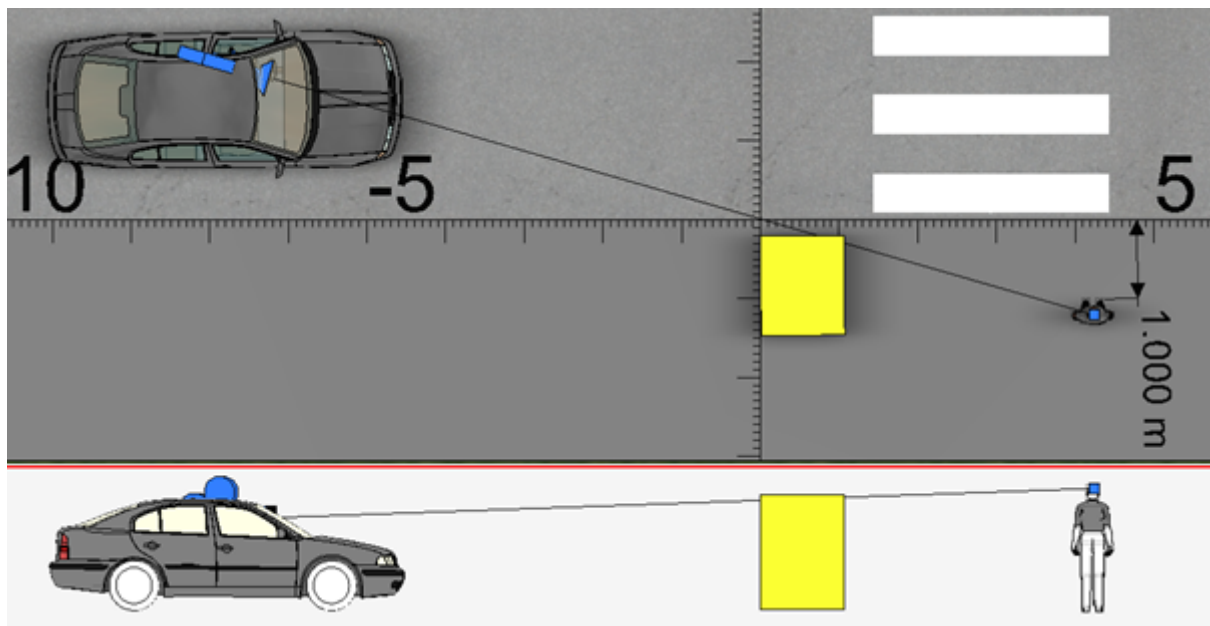
Ilustraci překážky - nádoby tříděného odpadu - v blízkosti přechodu pro chodce zobrazuje Obr. č. 10. Pokud je vozidlo vzdáleno cca 5 metrů od nádoby na tříděný odpad, za kterým se nachází člověk (ČSN 73 6110 Obr. č. 1 [3]), ve vzdálenosti cca 2 metry od nádoby, lze přehlédnout i chodce měřícího 1,6 m.

Příklad situace, kdy je rozhled řidiče vozidla na chodce omezen nádobou na tříděný odpad

Nevhodně umístěné nádob na tříděný odpad jsou častým případem, kdy lze prostředí označit jako přispívající faktor vzniku dopravních nehod. Jedná se ovšem o případy, které lze jednoduše opravit kontrolou dodržení rozhledových polí při schvalování umístění těchto nádob, případně kontrolou umisťování nádob v praxi. Dlouhodobějším řešením (bez následné kontroly jejich umisťování) je zřízení podzemních kontejnerů na tříděný odpad.

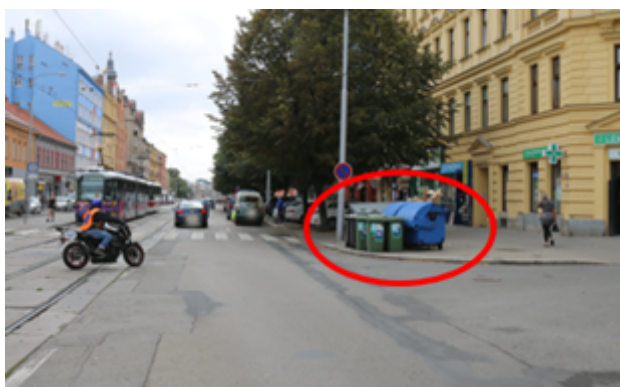
Příkladem omezení rozhledu nádobami na tříděný odpad s negativním vlivem na vznik nehody je přechod pro chodce nacházející se na průsečné křižovatce ulic Štefánikova a Hrnčířská v městské části Královo Pole v Brně. Přechod leží na rameni ulice Štefánikova, která je místní sběrnou komunikací plnící dopravně-obslužnou funkci. Z hlediska šířkového uspořádání se jedná o místní komunikaci směrově rozdělenou nezvýšeným tramvajovým pásem. V rámci činnosti HADN zde byla analyzována nehoda mezi osobním vozidlem a chodcem. Řidič osobního vozidla jel po ulici Štefánikova směrem do centra města Brna, když mu na křižovatce s ulicí Hrnčířská z pravé strany zpoza nádob na tříděný odpad vešel chodec. Řidič již nestihl na danou situaci reagovat a došlo k čelnímu střetu s chodcem. Obr. č. 11 zobrazuje umístění nádob na tříděný odpad v blízkosti přechodu pro chodce.

Nádoby na tříděný odpad umístěné v blízkosti přechodu v ulici Štefánikova

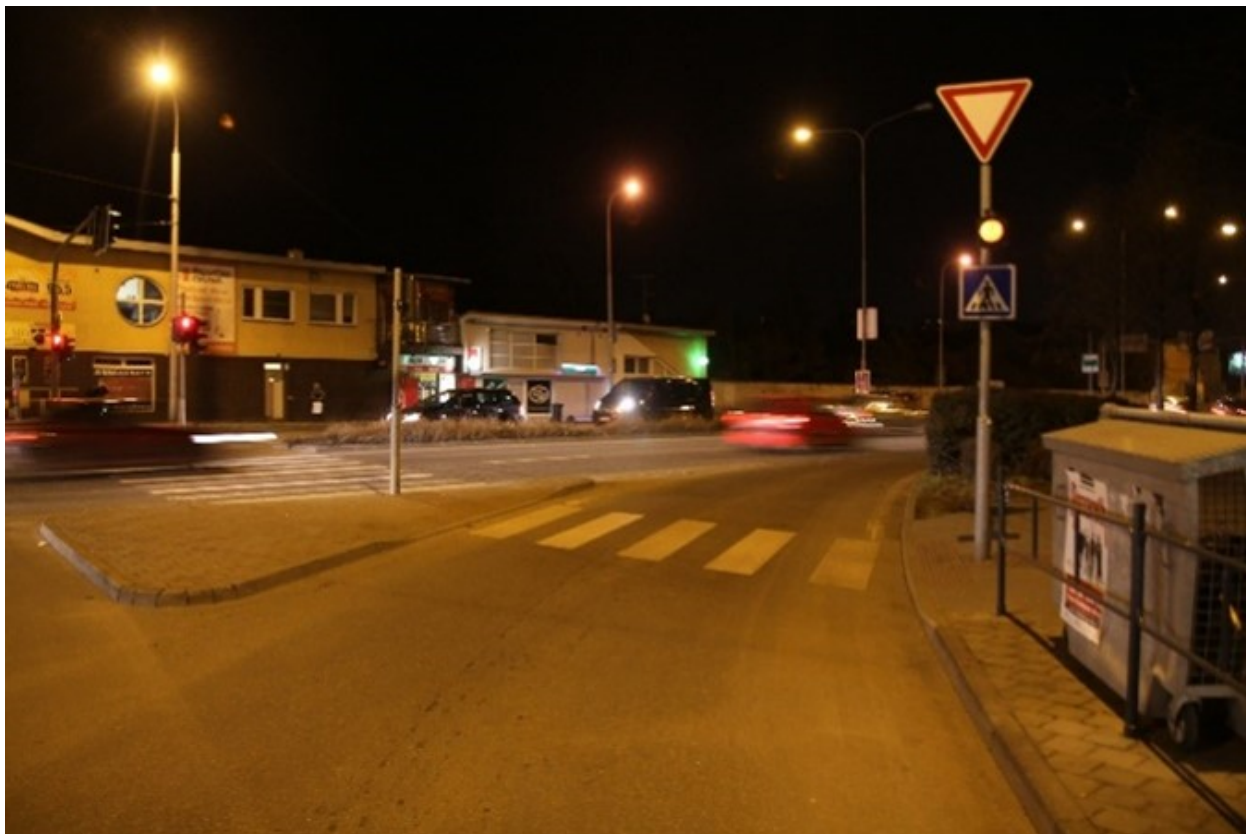
K další dopravní nehodě došlo na křižovatce ulice Tábořská a Otakara Ševčíka v městské části Židenice v Brně. Jedná se o průsečnou světelně řízenou křižovatku. Ulicí Tábořská je vedena i městská kolejová doprava. K dopravní nehodě došlo v nočních hodinách. Řidič osobního vozidla jel po ulici Tábořská směrem z centra města a na křižovatce chtěl odbočit vpravo. Při odbočování mu ovšem z pravé strany zpoza nádob na tříděný odpad vešel do jízdního pruhu chodec. Došlo ke střetu mezi vozidlem a chodcem. I zde byl za přispívající faktor vzniku dopravní nehody určen vliv umístění nádob na odpad na chodníku (viz Obr. č. 12 ).

Umístění nádoby na tříděný odpad v oblouku a blízkosti křižovatky ulic Tábořská a Otakara Ševčíka

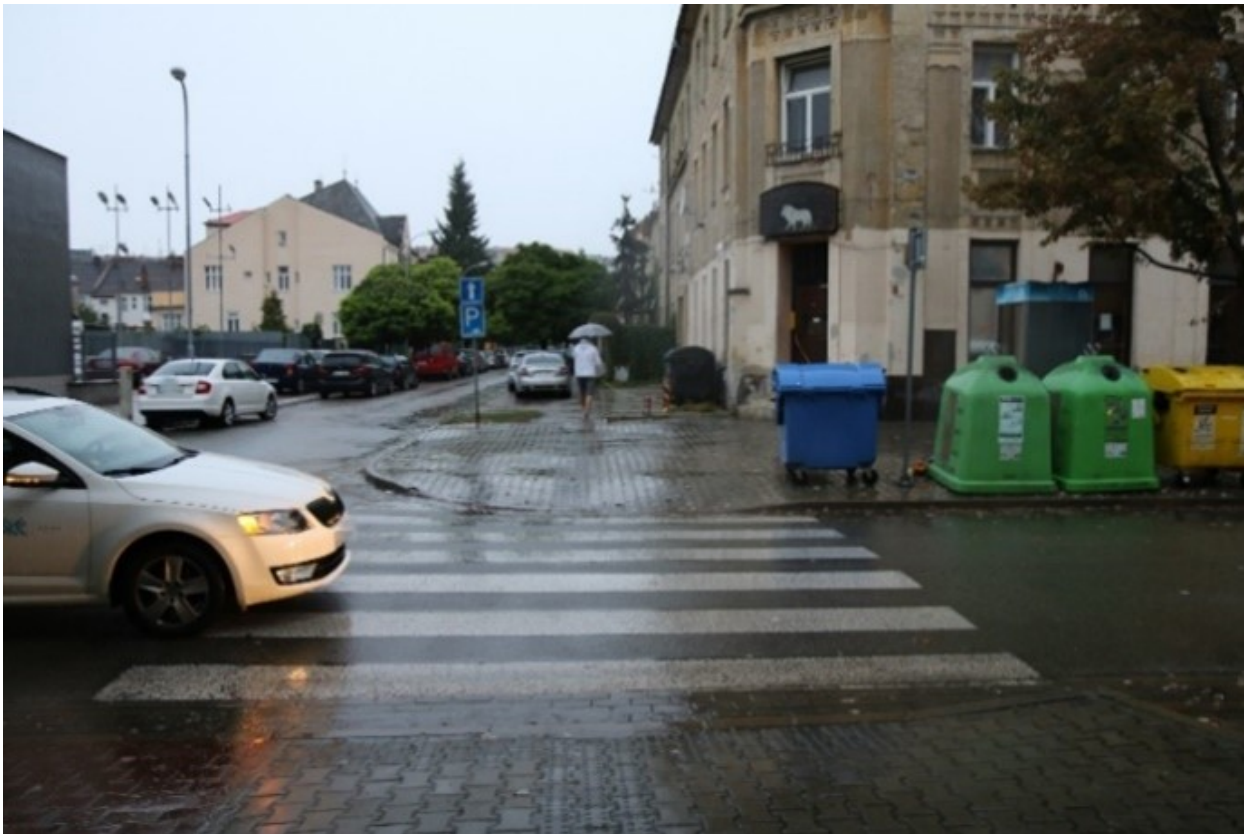
Další případ, kdy během šetření dopravní nehody bylo zjištěno nevhodné umístění nádob na tříděný odpad v blízkosti přechodu pro chodce bylo na stykové křižovatce ulic Nováčkova a Lieberzeitova v městské části Husovice v Brně. Jedná se o místní obslužné komunikace. I v této lokalitě byly nádoby na tříděný odpad umístěny bezprostředně vedle přechodu pro chodce (viz Obr. č. 13 ).

Nevhodně umístěné nádoby na tříděný odpad v ulici Nováčkova

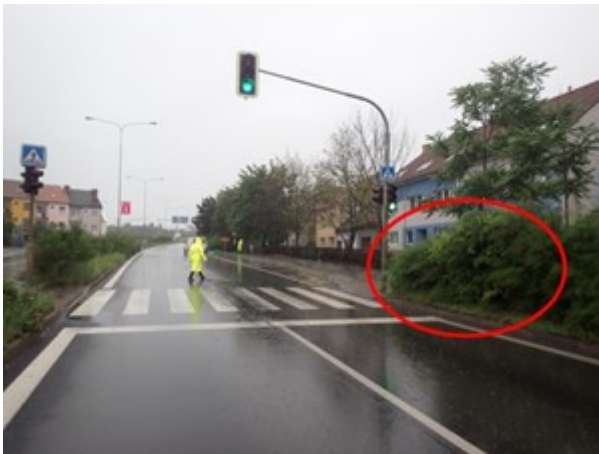
Příklad nevhodně umístěné i neupravené zeleně v blízkosti přechodu pro chodce byl identifikován u dopravní nehody na ulici Otakara Ševčíka v městské části Židenice v Brně. Jedná se o čtyřpruhovou směrově rozdělenou místní komunikaci. V blízkosti se nachází zastávky MHD Škroupova pro oba směry. Zmíněný přechod je v exponované čase řízen světelnou signalizací, ovšem v nočních hodinách je signalizace vypnuta. Pokud chodec vstupuje do vozovky z pravé strany z pohledu řidiče, který jede ve směru od ulice Gajdošova do Komárova, tvoří zeleň překážku v rozhledu (viz Obr. č. 14 ).

Neudržovaná zeleň v blízkosti přechodu pro chodce

Neupravenou, případně nevhodně umístěnou zeleň jako překážku bránící v rozhledu, a tedy ohrožující bezpečnost silničního provozu, lze snadno napravit pravidelnou údržbou, případně vykácením zeleně. Jedná se o levný a rychlý způsob nápravy. Keře a vzrostlou zeleň lze nahradit trávou či nízkými kultivary rostoucími pomalu nebo pouze do omezené výšky.
