# Zařízení pro provozní informace na ulici Bělohorské v Brně - 1 rok po instalaci

Publikováno: 27. 4. 2007

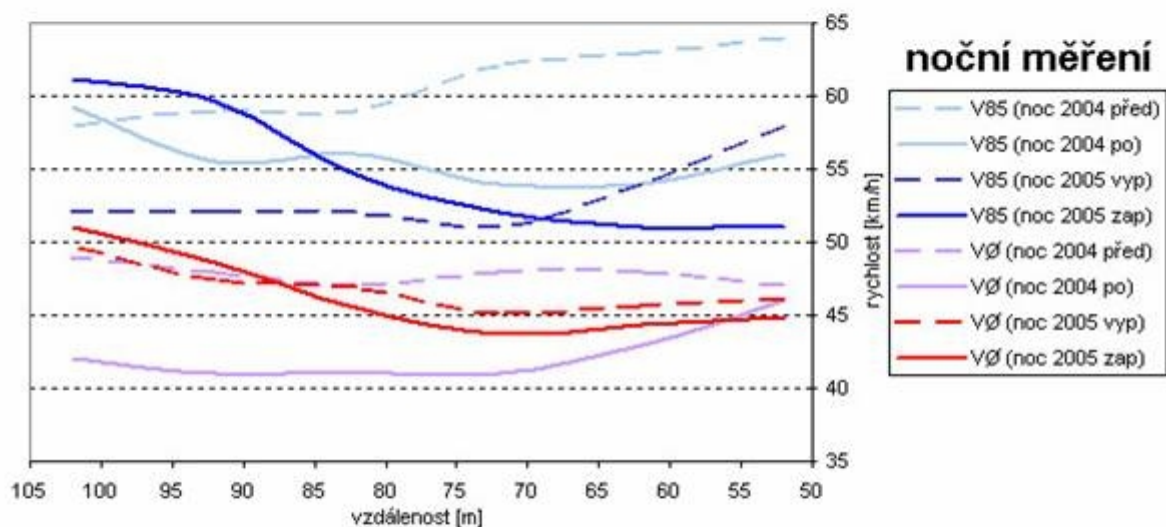
Rychlosti byly vyhodnoceny v šesti profilech (viz schéma u obr. 3). Následující grafy a tabulka uvádí rozložení rychlosti  $V_{85}$  (tj. rychlosti, kterou nepřekročilo 85 % vozidel) a průměrné rychlosti ve sledovaném úseku pro všech osm měření.

Obr. 3 Grafy rozložení rychlosti V85 a průměrné rychlosti ve sledovaném úseku pro všech šest měření. Schéma zobrazuje umístění stanoviště měřícího vozidla (MV) a zařízení (I2) a šest vyhodnocených profilů popsanych vzdáleností od MV.

- Rychlosti v noci jsou obecně vyšší než ve dne (cca o 2 km/h, tj. o 4 %). To je způsobeno nižší intenzitou provozu a také obecným povědomím nižší pravděpodobnosti možné policejní kontroly.
- Po instalaci zařízení však došlo k celkovému snížení rychlostí (např. na profilu sledovaného zařízení, tj. 92 m od stanoviště měřicího vozidla, došlo ke snížení rychlosti V<sub>85</sub> o 4 km/h u denního měření, tj. o 7 % a o 7 km/h u nočního měření, tj. o 15 %) a zároveň ke zmenšení rozdílu mezi denními a nočními hodnotami.
- Řidiči byli ovlivněni i v místě přechodu pro chodce. V profilu ve vzdálenosti 72 m od stanoviště měřicího vozidla došlo u denního měření k poklesu rychlosti V<sub>85</sub> o 4 km/h, tj. o 7 % a u nočního měření o 11 km/h, tj. o 18 %.

- Naměřené rychlosti při vypnutém radaru jsou téměř totožné s výsledky ve druhé etapě, nepřesahují však hodnoty před instalací zařízení.
- Rychlosti po opětovném zprovoznění radaru jsou cca o 3 km/h nižší než při vypnutí a jsou ze všech etap nejnižší (cca o 5 km/h nižší než hodnoty z první etapy).

Průběh rychlostí u nočních měření ve třetí a čtvrté etapě lze přirovnat k denním hodnotám; je však nutno přihlídnout ke skutečnosti, že u vzdálenějších profilů (92 m a 102 m) jsou hodnoty méně vypovídající z důvodu nižšího počtu sledovaných vozidel.
