# Nový prvek pro regulaci nezákonného chování řidičů

Publikováno: 29. 1. 2016  
CDV

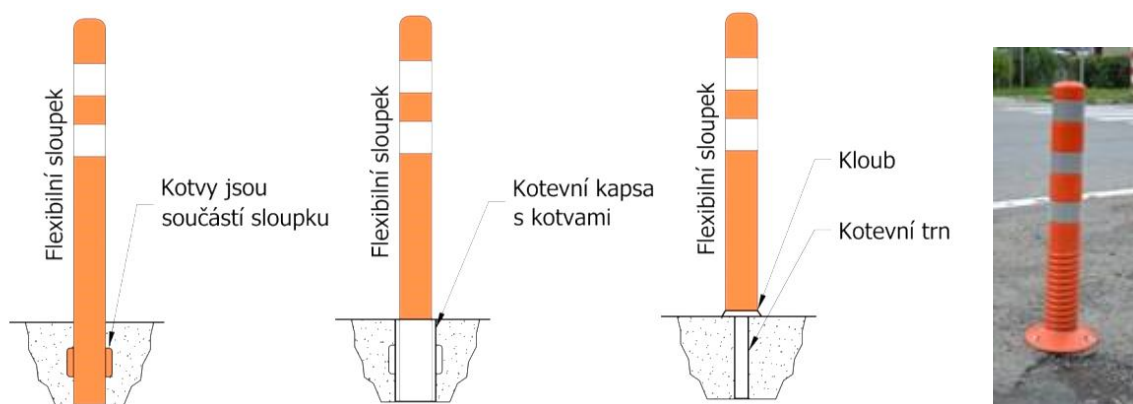
Obrázek 01. Flexibilní regulační sloupek

Ne, úplnou novinkou je flexibilní regulační sloupek, což je zařízení pro dopravně bezpečnostní a dopravně výchovné informace ve tvaru sloupu. „Flexisloupek“ slouží k regulaci provozu, opticky usměrňuje a odděluje provoz motorových vozidel od pěších. Na pozemní komunikaci nevytváří pevnou překážku, a proto je možné jej umístit i do hlavního dopravního prostoru komunikace. Patří podobně jako ostatní druhy sloupků mezi vybavení pozemní komunikace.

Flexibilní sloupek je vyroben z recyklovatelného termoplastického polyuretanu (TPU). Barva sloupku je oranžová. Barva reflexní pásky je bílá. Profil sloupku je kruhový o průměru 80 nebo 90 mm, hrany jsou zaoblené. Sloupek je „mírně“ kónický o výšce 0,75 m, spodní část je kvůli větší tuhosti profilovaná. Integrovaná kotevní podstava sloupku je o průměru 200 mm. Tepelná odolnost sloupku spadá do rozmezí  $-20 \div 60^{\circ}\text{C}$ . Sloupek vyhovuje požadavkům TP 217 [06] a byl schválen pro použití na PK v ČR.

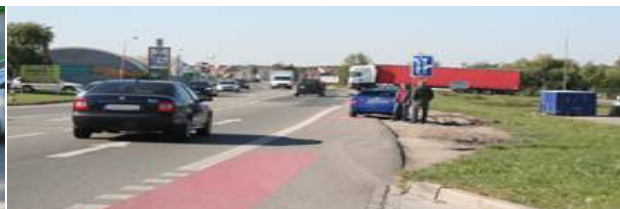
Obrázek 03. Stání na silniční vegetaci (§ 27 písm. r, i)

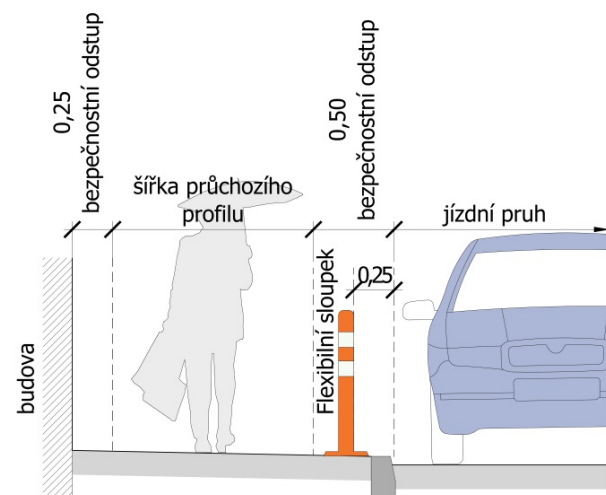
Obrázek 04. Sloupek v předruženém prostoru

Sloupky by měly být umístěny na lokality především jako podpora dopravních značek a zpřehlednění/zvýraznění kritických lokalit (viz kapitola v TP 217: Vymezení pojmů [06]) pozemních komunikací nebo míst se zvýšeným počtem bezpečnostních rizik. Dle ČSN 73 6101 [03] nespadá flexibilní regulační sloupek mezi pevné překážky. V rámci příčného uspořádání komunikace jsou sloupky umísťovány do vodicího proužku, je-li zřízen. Sloupky nesmí svým profilem (mimo patky do výšky 0,05 m) zasahovat do přilehlého jízdního pruhu. Další možností je umístění sloupků do plochy komunikace, do kterých je zakázáno vjíždět. Osazení sloupků musí být vždy podporovat vodorovnou dopravní značku (např. č. V 1a „Podélná čára souvislá“, V 13 dopravní stíny, V 12a „Žlutá klikatá čára“, aj.). Další možností umístění je do bezpečnostního odstupu mezi hlavním a přidruženým prostorem. Sloupky je vhodné volit a osazovat tak, aby odstup dřívku sloupku (bez patky) od jízdního pruhu byl alespoň 0,25 m a zároveň aby zůstal zachován průjezdný/průchozí profil v přidruženém prostoru (stezky pro cyklisty/chodník – viz vyhláška č. 398/2009 Sb. [07], ČSN 73 6110 [04], TP 179 [05]).

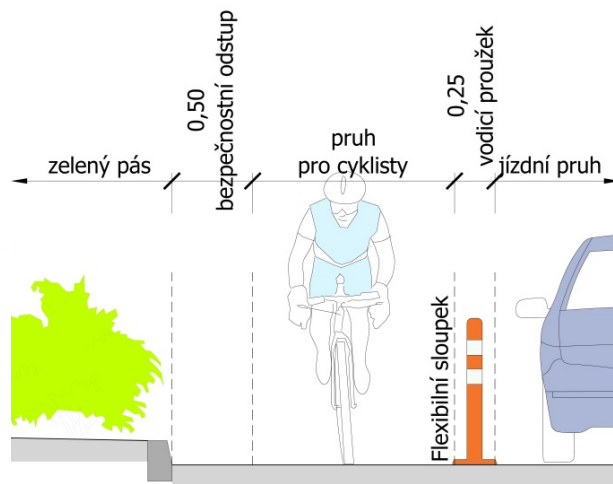
Obrázek 05. Sloupek v hlavním dopravním prostoru

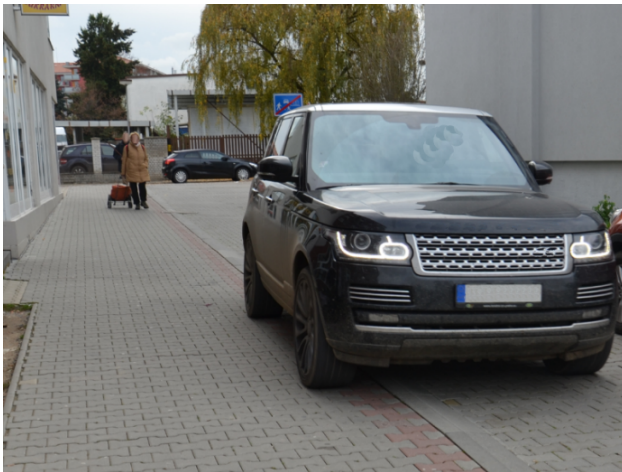
Obrázek 06. Benešov – před osazením

Jedná se o komunikaci v obytné zóně (bydlení, sportovní areál a nákupní zóna) označenou příslušnou dopravní značkou č. IP 26a „Obytná zóna“. Komunikace je spojnici mezi ZŠ a MŠ Jiráskova a školní jídelnou, proto se zde v době oběda pohybuje nejen velké množství dětí ale i seniorů. Bohužel ke komunikaci přiléhá nákupní zóna, jejíž zásobování probíhá právě z této komunikace. Dle vyjádření obchodníků je zásobování z druhé strany budovy nemožné. Žádné vyhrazené parkovací místo pro zásobování obchodů neexistuje. Ve stavu před osazením byla vozidla odstavována na komunikaci (někdy i částečně na vegetaci), kde stání nebylo povoleno. Tak docházelo k porušování zákona č. 361/2001 Sb., o provozu na PK (viz Obrázek 06).

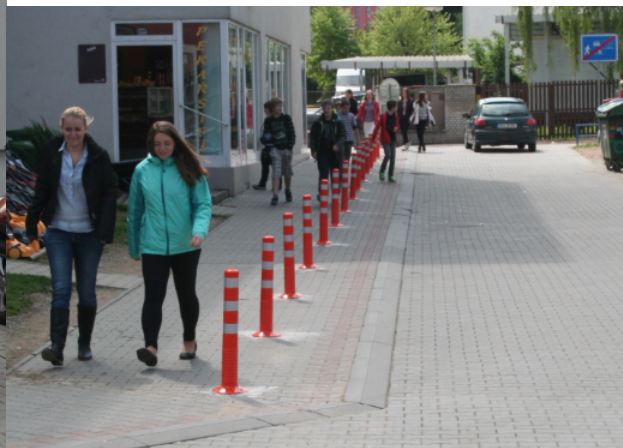
Obrázek 07. Benešov – krátce po osazení

Po domluvě s vedením města bylo v květnu 2014 na této lokalitě osazeno 31 flexibilních regulačních sloupků průměru 80 mm a výšky 750 mm. Došlo tak k oddělení pobytové zóny od dopravního prostoru. Kotvení sloupků proběhlo povrchovým způsobem pomocí kotev do zámkové dlažby. Na komunikaci zůstal dostatečně široký dopravní prostor pro míjení dvou vozidel (viz Obrázek 07).

Pohyb chodců se ihned po osazení sloupků usměrnil do vymezeného prostoru. Po osazení sloupků došlo k zamezení odstavování vozidel v tomto prostoru (viz Obrázek 07). Reakce rezidentů byly však různé. Učitelky z blízké školy téměř s nadšením kvitovaly nové opatření s tím, že něco takového bylo dlouho potřeba. Naopak místní obchodníci s nastalou situací vyjádřili poměrně hlasitý nesouhlas. A tak vozidla pro zásobování byla stále odstavována v blízkosti obchodů, ale nyní už za sloupky. Bohužel v krátkém časovém období (cca dva měsíce) byly některé sloupky zničeny neznámým vandalem. Situaci řešila Policie ČR jako přečin Poškození cizí věci. Nutno přiznat, že kotvení sloupků v zámkové dlažbě v této lokalitě nebylo příliš efektivní. Dlažba byla pro povrchové kotvení pomocí hmoždinek a krátkých šroubů příliš nekompaktní. Městu byla nabídnuta okamžitá výměna sloupků s tím, že by všechny sloupky byly zakotveny do nové betonové patky. Zástupci města chtěli situaci řešit komplexně a rozhodli se vybudovat odstavná stání pro zásobování a teprve poté sloupky znovu osadit.

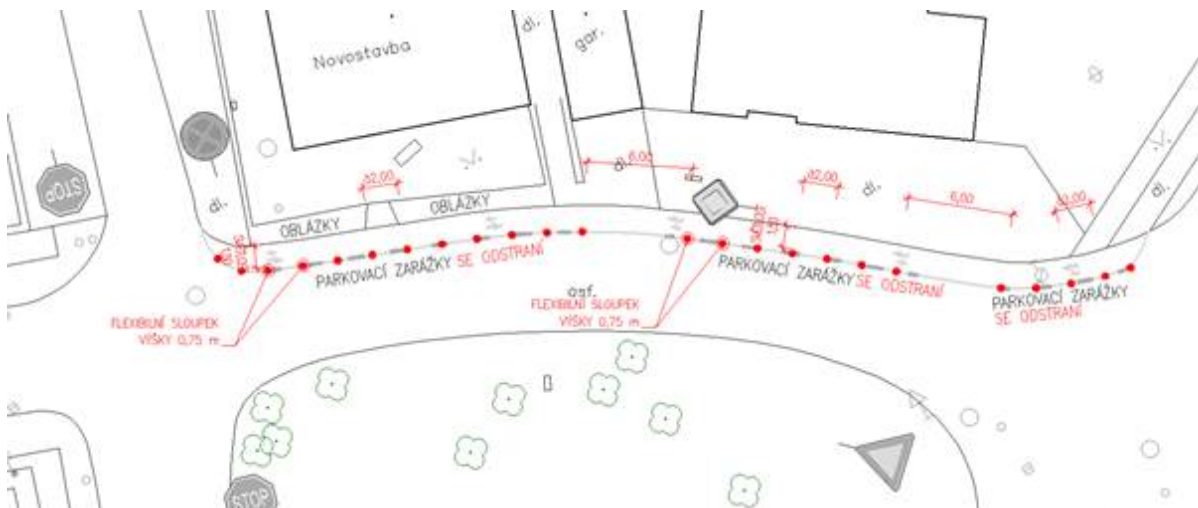
Obrázek 09. Břeclav – Za Kasárnami – schéma osazení

V tomto případě se jedná o obousměrnou dvoupruhovou komunikaci bez přilehlých chodníků. Právě kvůli absenci chodníků a poměrně velkému provozu pěších byla na široké komunikaci oddělena pěší doprava vodorovným značením a pomocí nízkých parkovacích zářezek. Tyto zářezky nesly známky častého přejíždění a byly ve velmi špatném stavu. Vybudování chodníku prozatím nepřípadalo v úvahu kvůli majetkovému vypořádání pozemků, proto město zvolilo nízkonákladové prozatímní řešení pomocí flexibilních sloupků. Na lokalitu bylo osazeno 24 ks sloupků průměru 80 mm výšky 750 mm. Kotvení sloupků proběhlo opět povrchovým způsobem pomocí kotev do živичného povrchu komunikace.

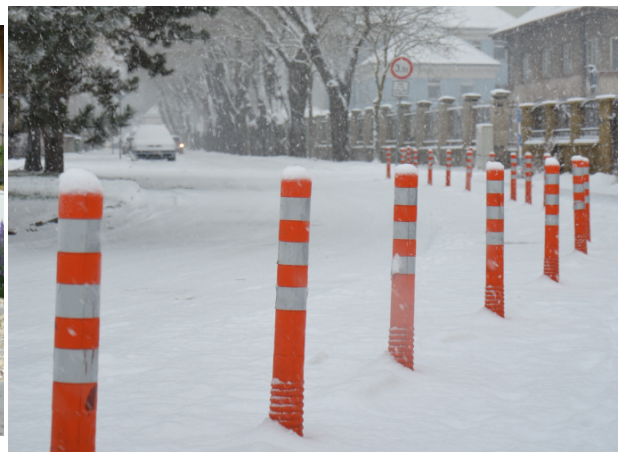
Obrázek 13. Břeclav - zimní období

Velký přínos „flexisloupků“ byl identifikován v zimním období. Z lednového monitoringu vyplynul zásadní přínos sloupků a to zvýraznění stezky pro chodce i pod sněhovou přikrývkou. Stávající vybavení (žluté parkovací zářezky) byly pod tenkou vrstvou sněhu nepostřehnutelné. Provedené doplňkové značení pomocí „flexisloupků“ však funkci stezky zachovalo. Údržba komunikace (i v zimním období) nezanechala na sloupcích žádnou zřetelnou stopu poškození a to ani v patě a kotvení sloupku.

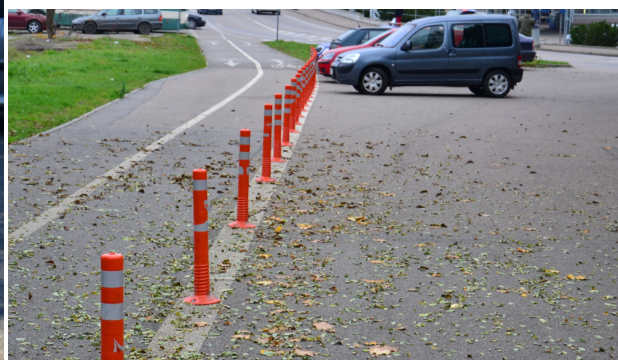
Obrázek 17. Benešov - 5 měsíc (říjen 2014)

Jak je znázorněno na obrázcích 15, 16 a 17 tak i několik měsíců po osazení porušování § 25 vymizelo.

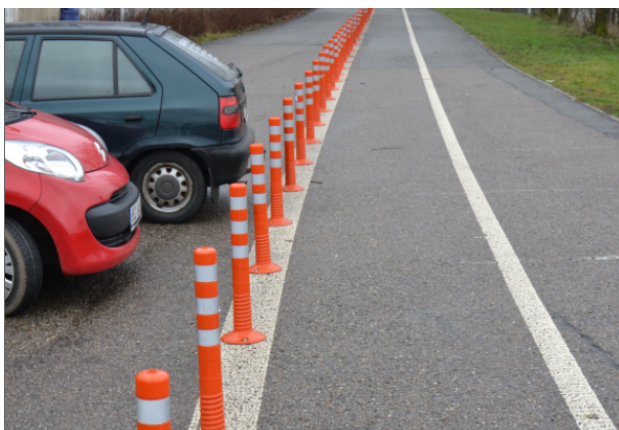
Obrázek 18. Benešov – 8 měsíc (leden 2015)

Z hlášení PČR v městě Benešov nevyplývá, že by na lokalitě dále docházelo k porušování zákona. Vozidla již nezasahují do jízdního pruhu vyhrazeného pro cyklisty. Z video monitoringu lze doložit maximálně kontakt přídě vozidla se sloupkem a to bez následku.

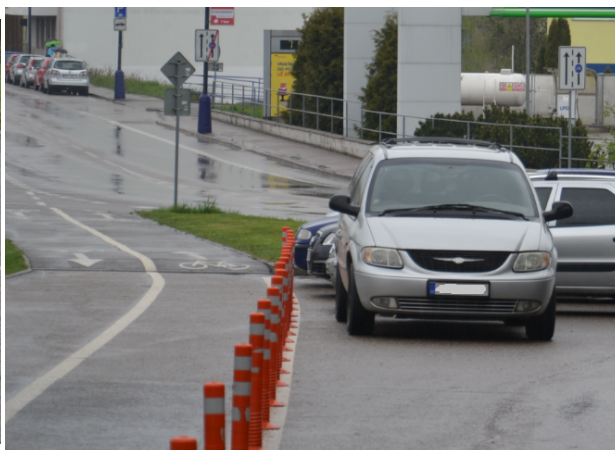
Obrázek 19. Benešov – 12 měsíc (duben 2015)

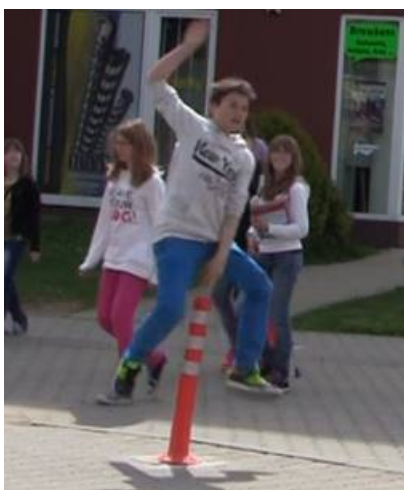
Obrázek 20. Benešov – 12 měsíc
