# Vyhodnocení efektivity použití figurín v Lipníku nad Bečvou

Publikováno: 27. 4. 2007

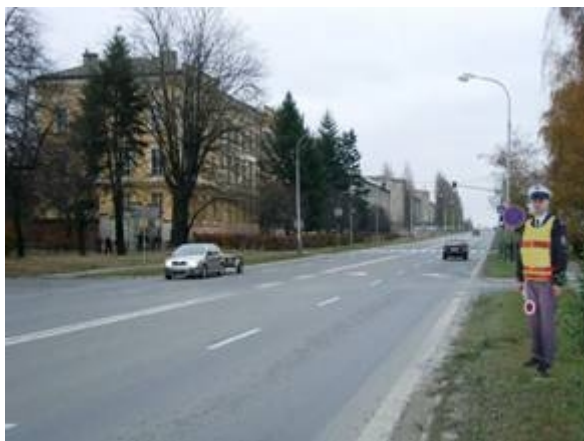
Obr. 4. Poloha lokalit 1 (ulice Hranická) a 2 (ulice Osecká) na silnici I/47
