# Rizikové faktory na železničních přejezdech ve městech

## Úvod

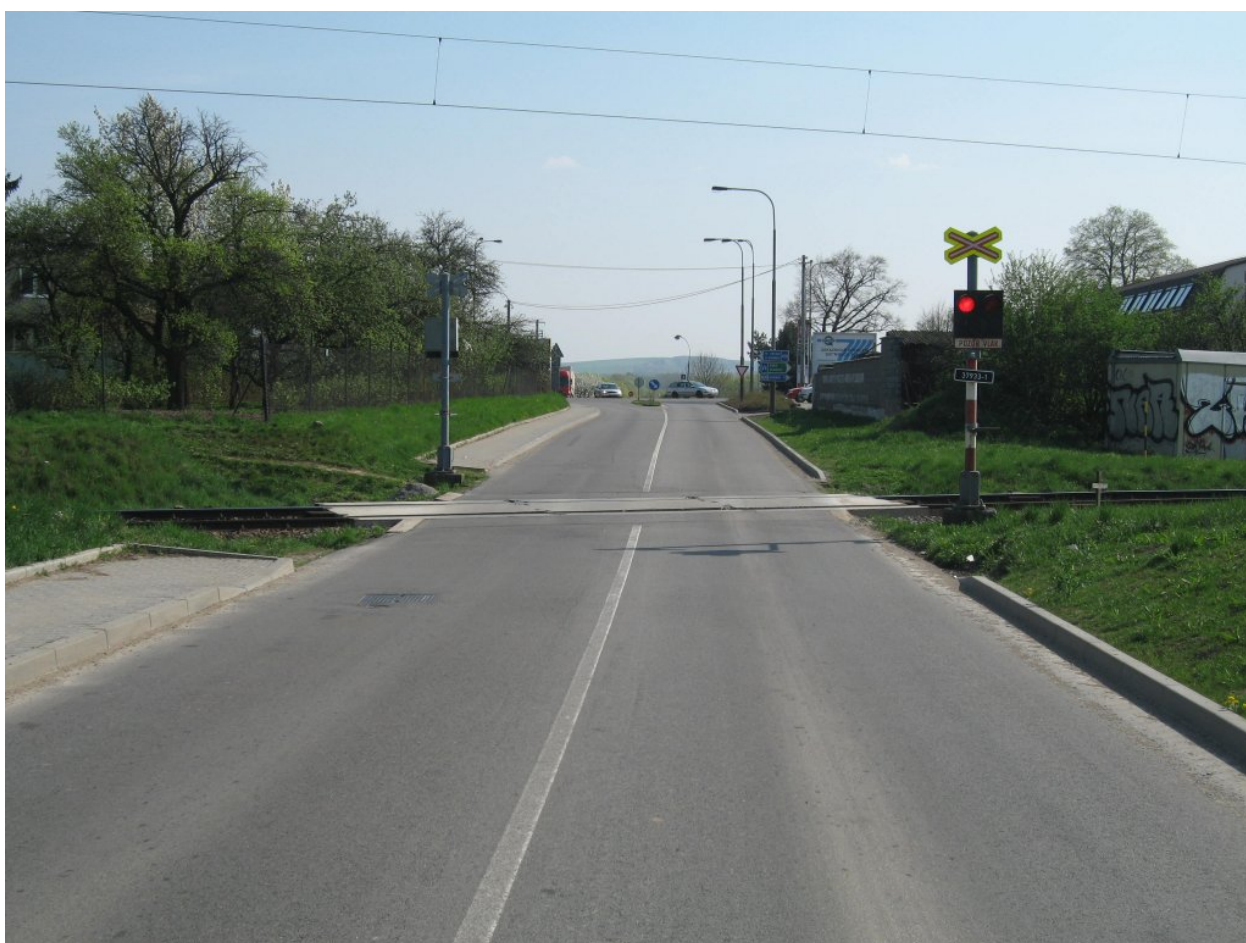
**Obrázek 1b** (animace opatření - přejezd ve výstraze)

1. malá nápadnost přejezdu v prostředí, absence příčných prvků podvědomě spojených se zastavením (**viz obrázek 1**),
2. daleký průhled přejezdem, dominantní pozadí přitahující pozornost řidiče za přejezd (**viz obrázek 2**),
3. nedostatečné rozhledové poměry (hrají roli i u přejezdů zabezpečených PZS, kde byla u kvadrantů s horším rozhledem zjištěna větší náchylnost k nehodám),

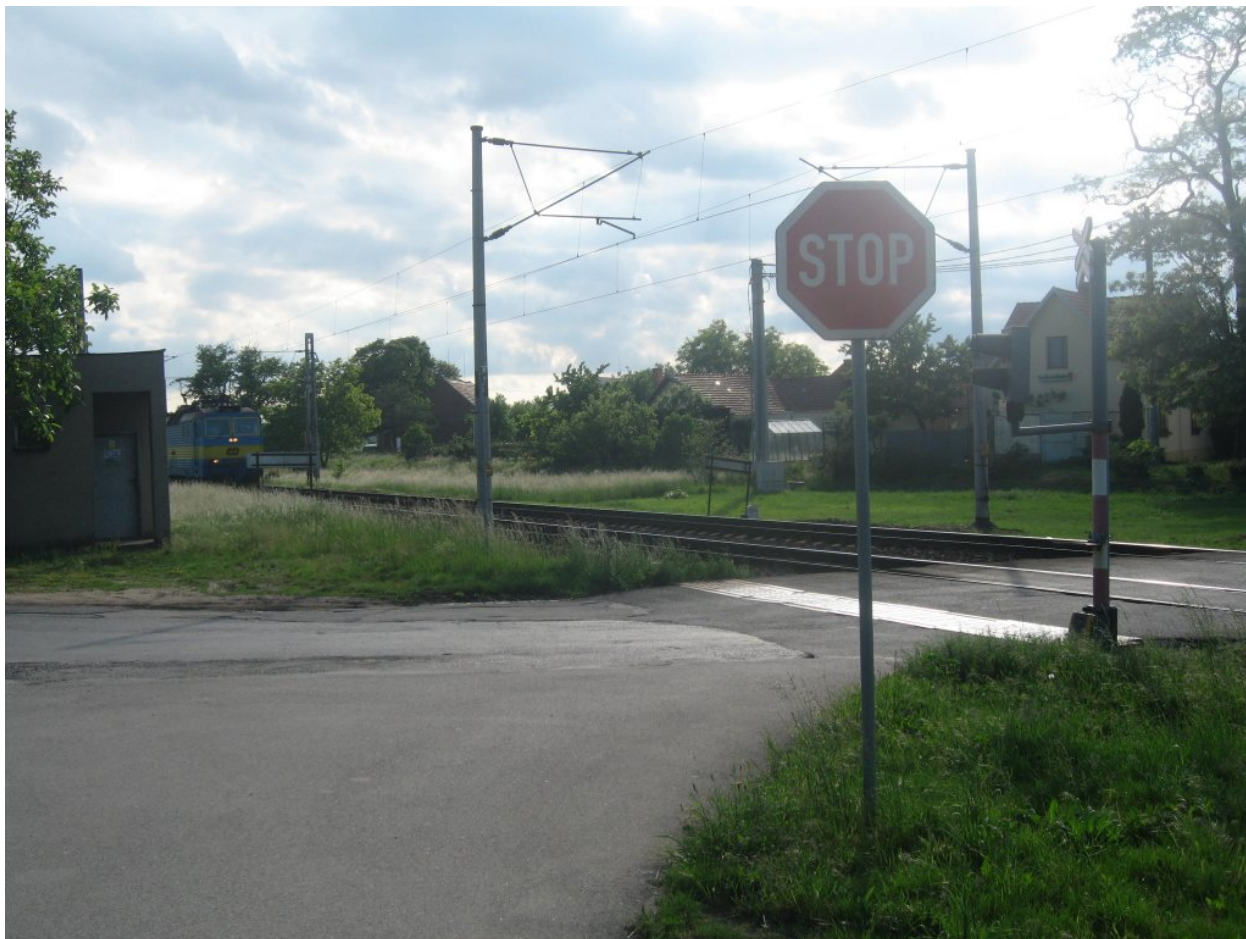
**Obrázek 3b** (animace možného opatření)

4. nevhodné umístění svislého dopravního značení a výstražníků PZS, chybějící výstražníky do směru ústících komunikací **(viz obrázek 3)**,
5. absence relevantního vodorovného a svislého dopravního značení **(viz obrázek 4)**,

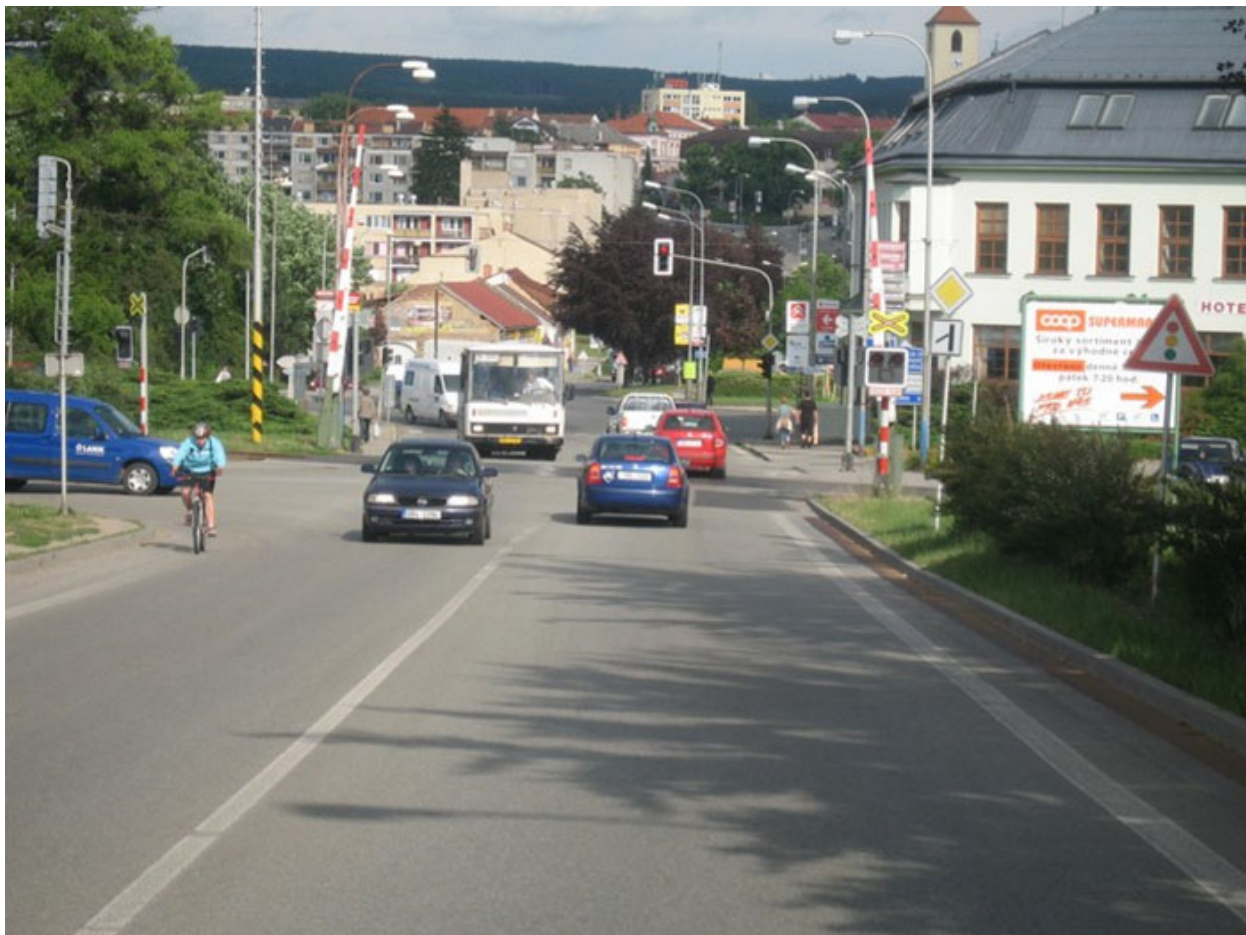
**Obrázek 5b** (animace možného opatření)

6. urychlující podélné linie
7. rozlehlost přejezdu
8. informační přesycení v okolí přejezdu (velké množství informačních obsahů přetěžujících řidiče) **(viz obrázek 5)**

9. nevhodné stavební uspořádání v okolí přejezdu (existence křižovatek, pohledově konfliktní světelné signalizace, atd.), **(viz obrázek 5)**
10. nevhodné výškové vedení pozemní komunikace před přejezdem

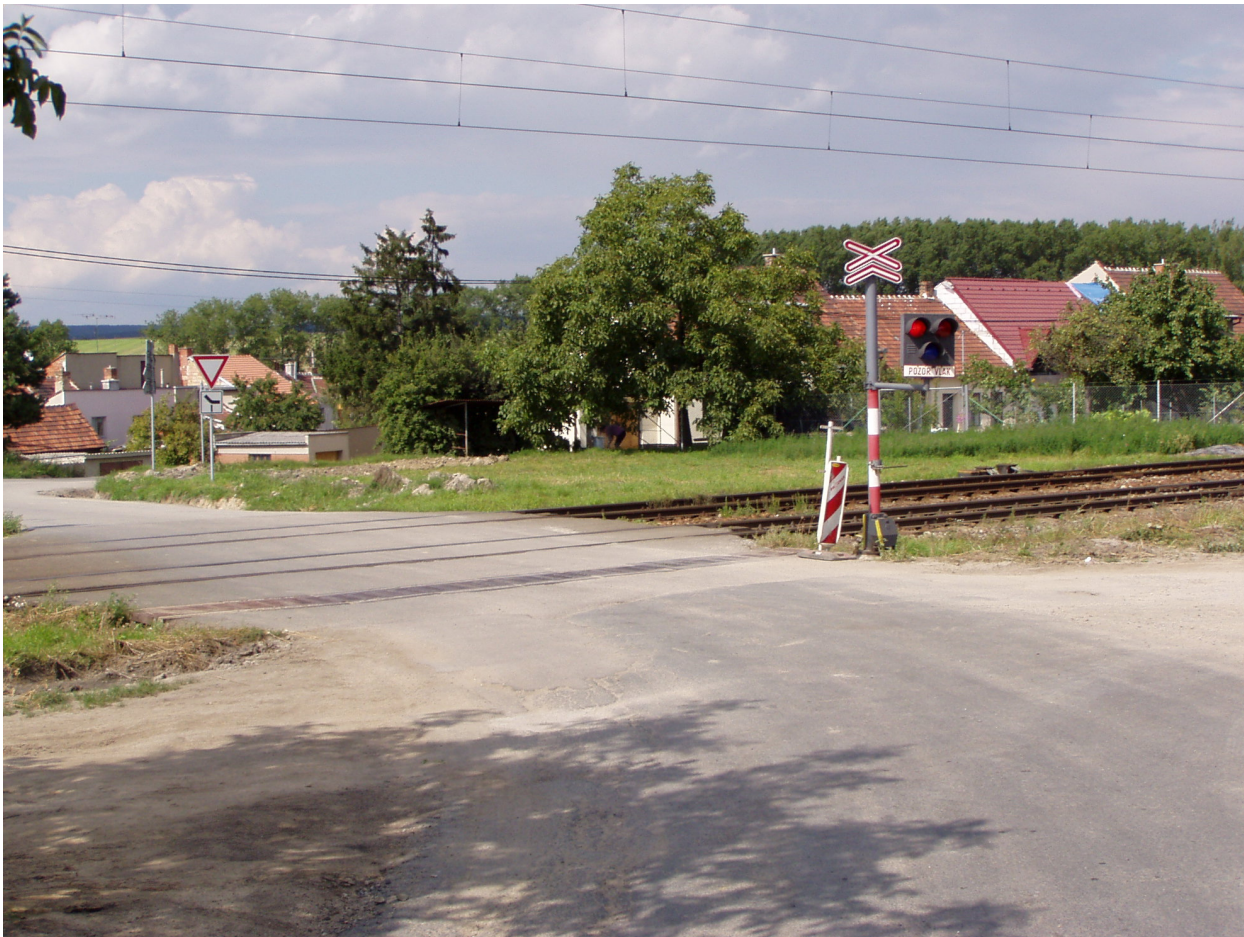
**Obrázek 6b** (animace možného opatření)

11. nevhodné směrové vedení pozemní komunikace před přejezdem, nevhodné úhly křížení s dráhou
12. neadekvátní způsob zabezpečení (mj. chybějící závory na vícekolejných tratích, **(viz obrázek 6)** přejezdy účelových komunikací zabezpečené pouze výstražným křížem i na tratích s vysokou traťovou rychlostí)
