# Dopravní nehody na přechodech pro chodce - případová studie

Publikováno: 20. 7. 2021  
CDV

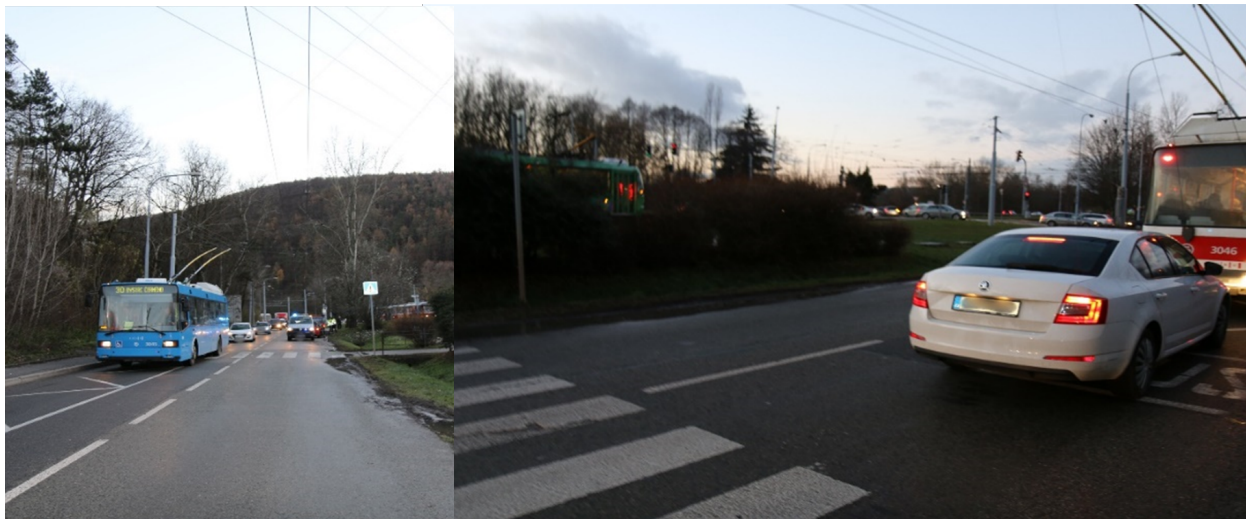
Řidič osobního vozidla jel ve směru do centra a nedal přednost chodci, který přecházel přes přechod z jeho levé strany. Na protisměrném pruhu se nachází zastávka MHD, v okamžiku nehody stál na zastávce trolejbus. Řidič uvedl, že v době nehody stála v protisměrném jízdním pruhu vozidla čekající za vozidlem MHD. Dle jeho výpovědi zpoza nich neočekávaně vyšel chodec, který pokračoval v chůzi,

aniž by se rozhlédl. Řidič na tuto skutečnost začal reagovat brzděním a vyhýbáním, ale střetu se nepodařilo zabránit. K nárazu došlo v levé části vozidla (dveře řidiče).

Nevhodně umístěná zastávka MHD v blízkosti přechodu pro chodce a) pohled řidiče b) pohled chodce

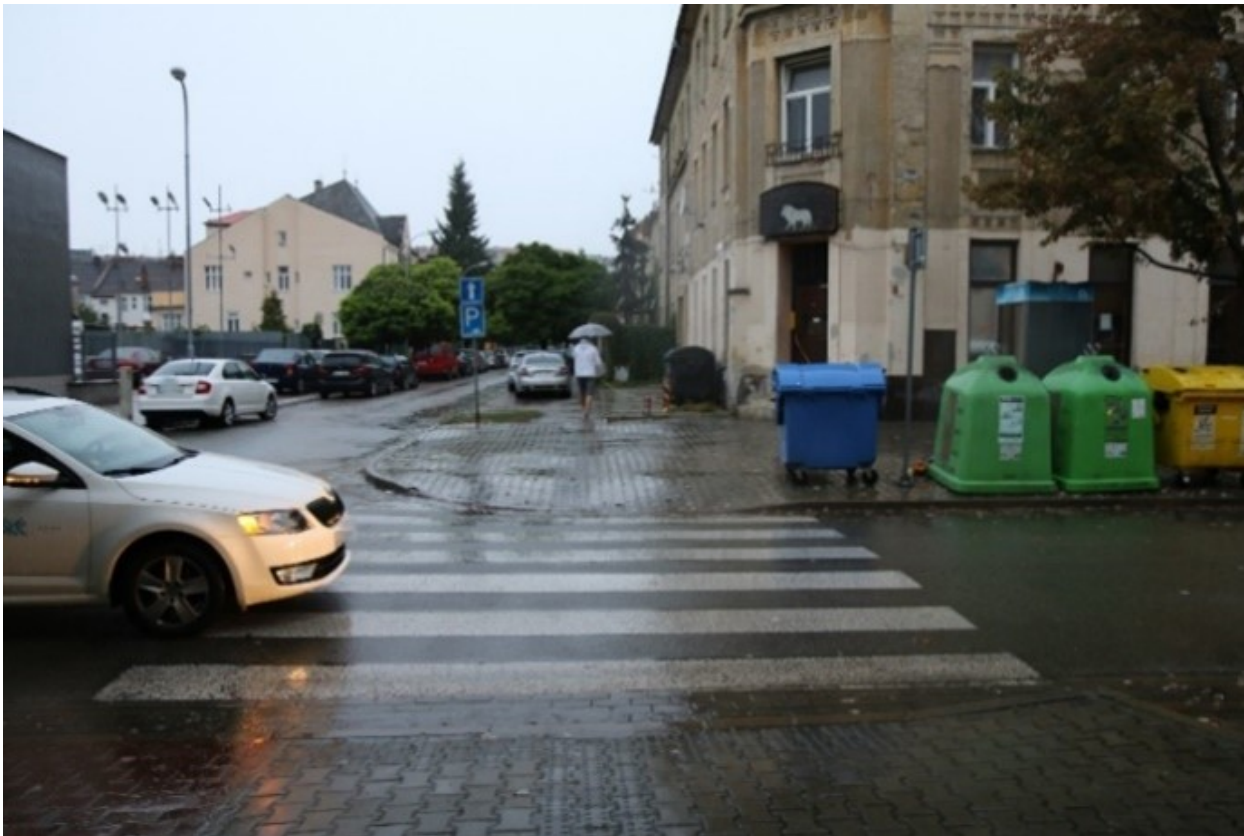
Další případ, kdy během šetření dopravní nehody bylo zjištěno nevhodné umístění nádob na tříděný odpad v blízkosti přechodu pro chodce bylo na stykové křižovatce ulic Nováčkova a Lieberzeitova v městské části Husovice v Brně. Jedná se o místní obslužné komunikace. I v této lokalitě byly nádoby na tříděný odpad umístěny bezprostředně vedle přechodu pro chodce (viz Obr. č. 13 ).

Nevhodně umístěné nádoby na tříděný odpad v ulici Nováčkova

Nevhodně umístěné nádob na tříděný odpad jsou častým případem, kdy lze prostředí označit jako přispívající faktor vzniku dopravních nehod. Jedná se ovšem o případy, které lze jednoduše opravit kontrolou dodržení rozhledových polí při schvalování umístění těchto nádob, případně kontrolou umisťování nádob v praxi. Dlouhodobějším řešením (bez následné kontroly jejich umisťování) je zřízení podzemních kontejnerů na tříděný odpad.
