# Ochranný ostrůvek u obce Bedřichovice

Publikováno: 27. 4. 2007

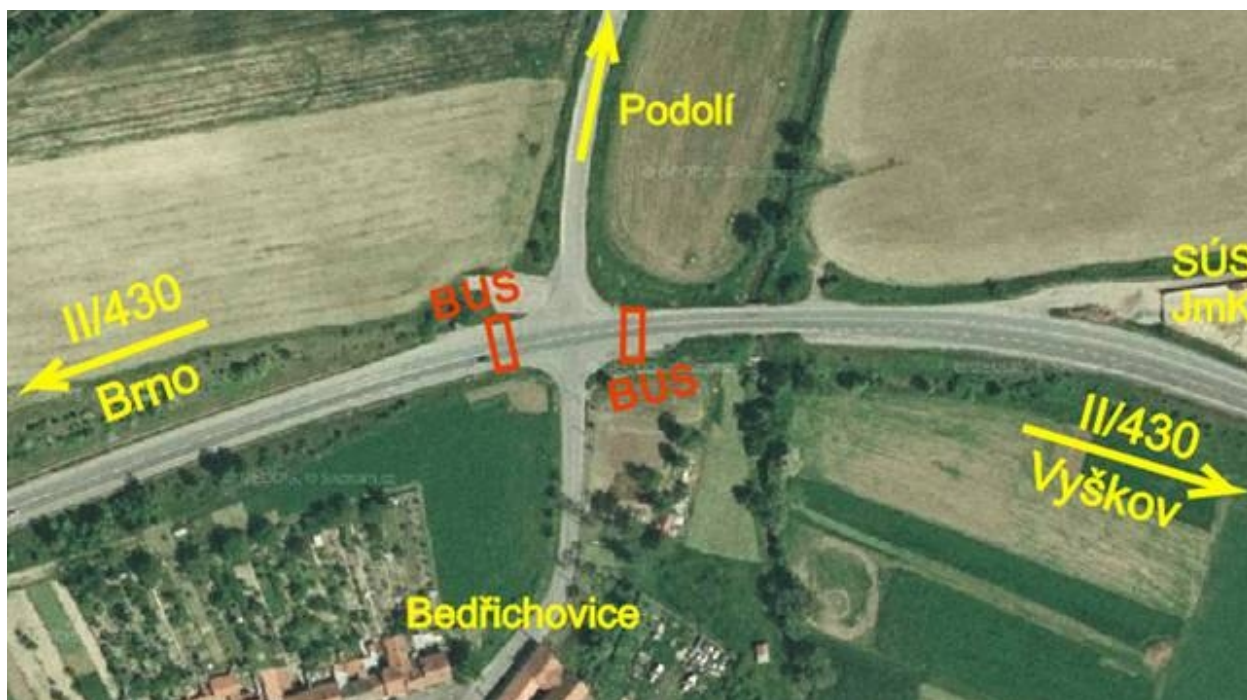
Obr 1: Situace na ortofotomapě – červeně jsou vyznačeny zastávky a přechody pro chodce

V CDV proběhlo v letech 2002 – 2004 sledování dopravně-inženýrských charakteristik a nepřímých ukazatelů bezpečnosti na lokalitě s místním názvem „Pindula“. Jedná se o křižovatku silnic II/430 (Brno – Rousínov – Vyškov), III/37370 (směr Podolí) a III/4171 (směr Bedřichovice) u obce Bedřichovice. Sledování probíhají s cílem zvýšit bezpečnost pěších a cyklistů na řešené křižovatce a navazují na provedené úpravy navržené CDV v roce 2002.

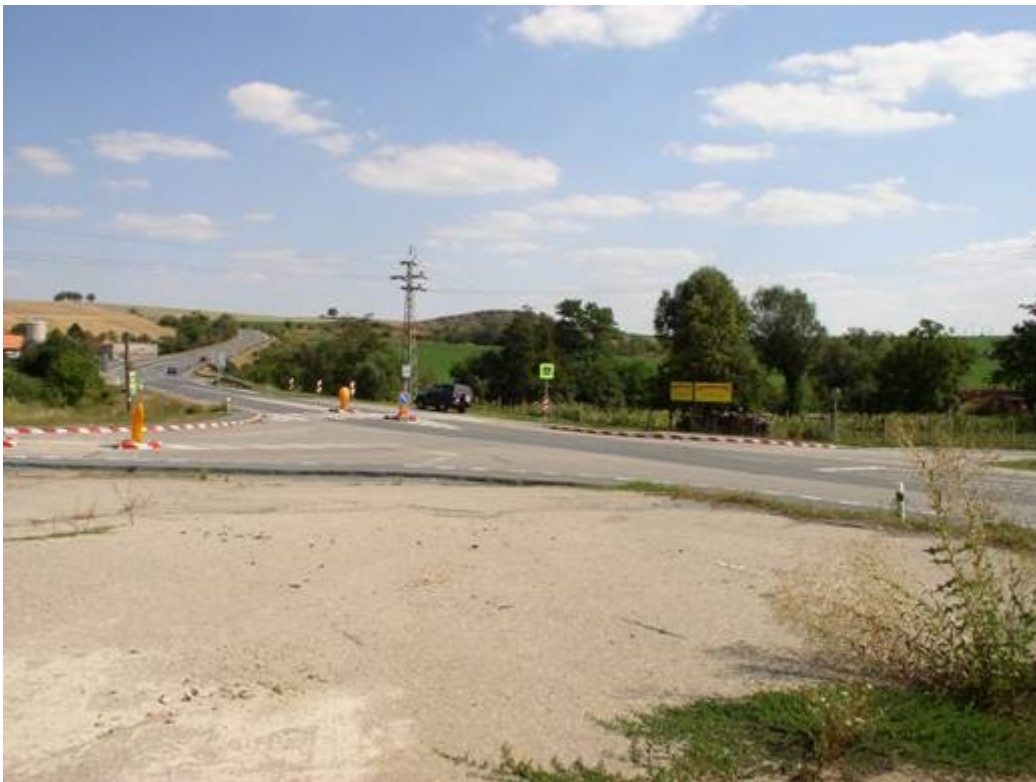
Obr 4: Ochranný ostrůvek

Na základě návrhu stavebních opatření (CDV, 12/2002) byla provedena zklidňující opatření – ochranný ostrůvek na přechodu pro chodce. Dále byla svislou dopravní značkou snížena nejvyšší dovolená rychlost na 70 km/h).

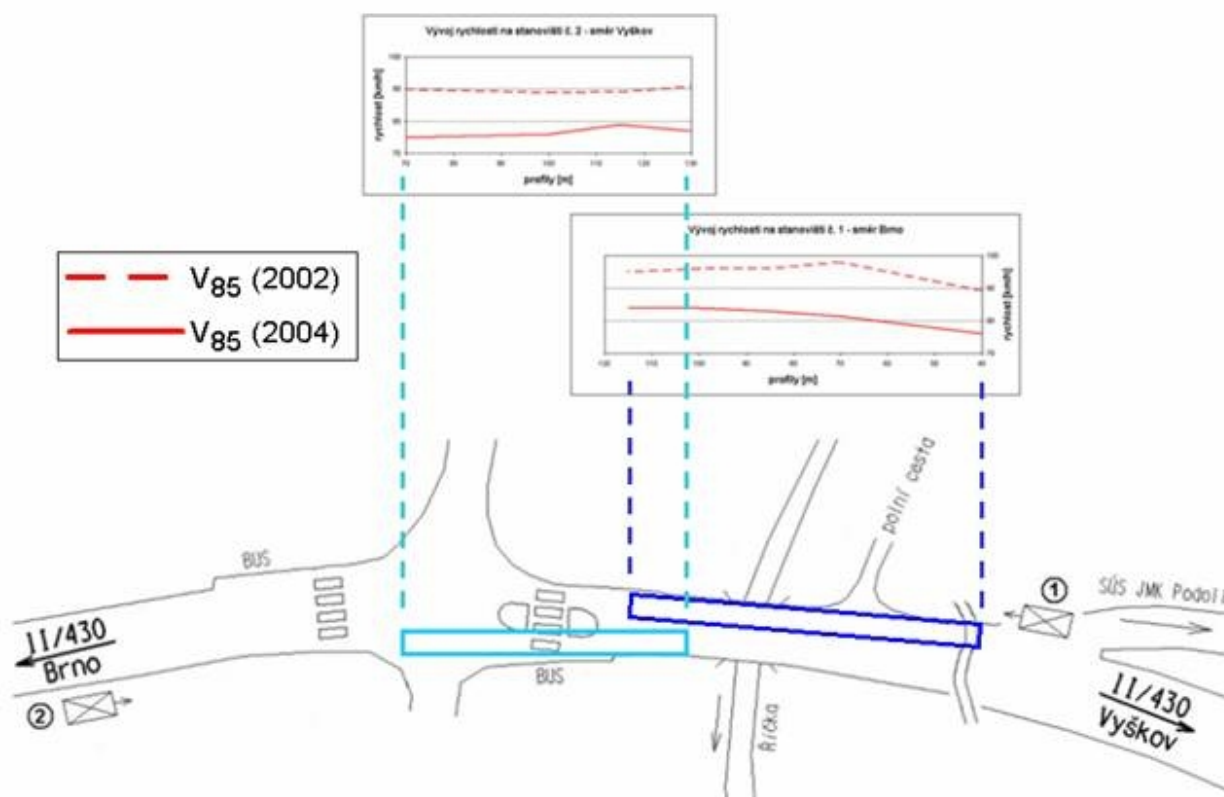
Výsledky měření rychlosti shrnují následující grafy a tabulka. V obrázku jsou grafy vývoje rychlosti V85 na obou stanovištích (stanoviště 1 – vozidla jedoucí na Brno, stanoviště 2 – vozidla jedoucí na Vyškov). Čárkovaně je rychlost před úpravou (2002), plnou čarou po úpravě (2004). Oblasti rozsahu kontinuálního měření rychlosti jsou pro přehlednost znázorněny barevně (směr Vyškov světle modře, směr Brno tmavě modře).

Měření v roce 2004 prokázala snížení rychlosti: např. rychlost V85 uprostřed křižovatky se snížila z 90 km/h (2002) na 75 km/h, tj. o 15 km/h.
