# Vyhodnocení efektivity použití figuríny policisty ve Fulneku

Publikováno: 27. 4. 2007

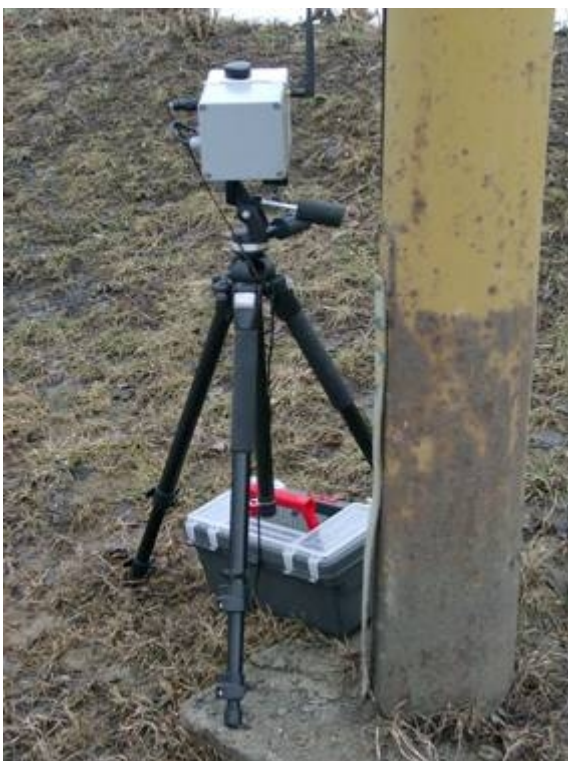
K měření rychlostí jsou používány radary výrobního označení Falcon Plus II/III pracující na dopplerovském principu. Dva používané typy radaru se liší šířkou vyzařovaného svazku paprsků. Model Falcon Plus II zaznamenává vozidla v oblasti  $11^\circ \times 11^\circ$  (vodorovný  $\times$  svislý úhel), druhý typ Falcon Plus III disponuje rozsahem  $11^\circ \times 18^\circ$ . Standardně dodávaný radar je rozšířen o jednotku umožňující bezdrátový přenos dat mezi radarem, měřícím vozidlem a notebookem. Pochází od výrobce VIA Traffic Controlling GmbH (Leverkusen, SRN). Radar je použitelný pro práci ve venkovním prostředí: pracuje při teplotách  $-40^\circ\text{C}$  až  $+70^\circ\text{C}$  a celá jeho vnitřní část je chráněna před vodou, prachem a před kondenzací vnitřní vlhkosti vyvolané teplotou.

Obrázek 4 – Radar umístěný za sloupem veřejného osvětlení

Rychlosti byly měřeny pomocí automatických radarů, které byly umístěny tak, aby je řidiči nezaregistrovali. Radary byly nastaveny na měření rychlostí vozidel jedoucích ve směru z Ostravy do Olomouce. Jeden radar byl umístěn poblíž vjezdu do obce (komunikace je zde v klesání) a druhý za křižovatkou se silnicí I/57. Měření bylo prováděno ve dvouhodinových intervalech. Při prvním měření nebyla instalována figurína policisty, aby mohl být vyhodnocen její účinek. Pro druhé měření byla figurína instalována na stanovišti č. 2 a při třetím měření na stanovišti č. 1. Rychlost vozidel v oblasti stanoviště č. 2 je ovlivněna vozidly, která přijíždějí z vedlejší silnice (I/57) a do měřicího profilu vjíždějí nižší rychlostí. Přesto je možné efekt použití figuríny sledovat i na tomto profilu.
