# Dopravní nehody na přechodech pro chodce - případová studie

Publikováno: 20. 7. 2021  
CDV

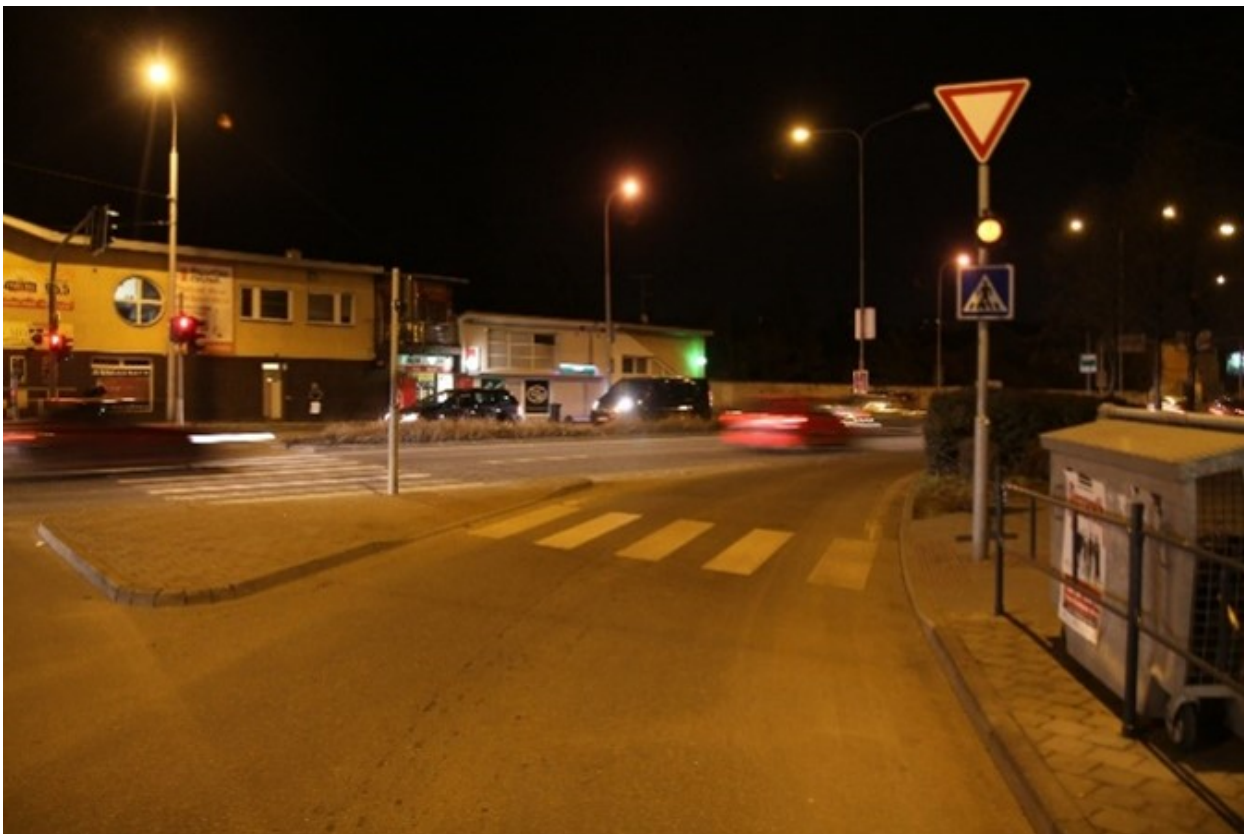
K další dopravní nehodě došlo na křižovatce ulice Tábořská a Otakara Ševčíka v městské části Židenice v Brně. Jedná se o průsečnou světelně řízenou křižovatku. Ulicí Tábořská je vedena i městská kolejová doprava. K dopravní nehodě došlo v nočních hodinách. Řidič osobního vozidla jel po ulici Tábořská směrem z centra města a na křižovatce chtěl odbočit vpravo. Při odbočování mu ovšem z pravé strany zpoza nádob na tříděný odpad vešel do jízdního pruhu chodec. Došlo ke střetu mezi vozidlem a chodcem. I zde byl za přispívající faktor vzniku dopravní nehody určen vliv umístění nádob na odpad na chodníku (viz Obr. č. 12 ).

Umístění nádoby na tříděný odpad v oblouku a blízkosti křižovatky ulic Tábořská a Otakara Ševčíka

Nevhodně umístěné nádob na tříděný odpad jsou častým případem, kdy lze prostředí označit jako přispívající faktor vzniku dopravních nehod. Jedná se ovšem o případy, které lze jednoduše opravit kontrolou dodržení rozhledových polí při schvalování umístění těchto nádob, případně kontrolou umisťování nádob v praxi. Dlouhodobějším řešením (bez následné kontroly jejich umisťování) je zřízení podzemních kontejnerů na tříděný odpad.
