# Rizikové faktory na železničních přejezdech ve městech

Publikováno: 17. 10. 2012

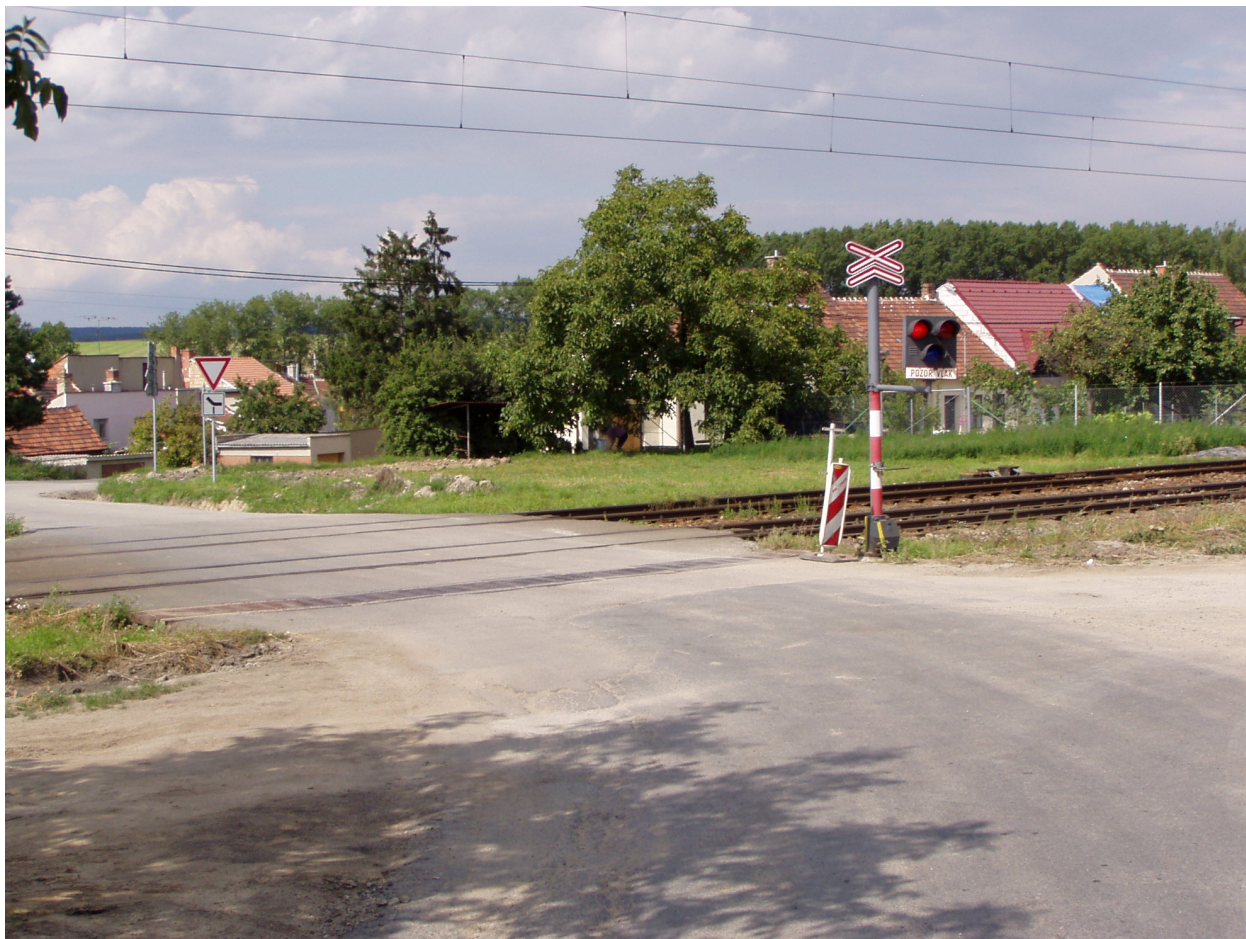
**Obrázek 6b** (animace možného opatření)

11. nevhodné směrové vedení pozemní komunikace před přejezdem, nevhodné úhly křížení s dráhou
12. neadekvátní způsob zabezpečení (mj. chybějící závory na vícekolejných tratích, **(viz obrázek 6)** přejezdy účelových komunikací zabezpečené pouze výstražným křížem i na tratích s vysokou traťovou rychlostí)
