# Nový prvek pro regulaci nezákonného chování řidičů

Publikováno: 29. 1. 2016  
CDV

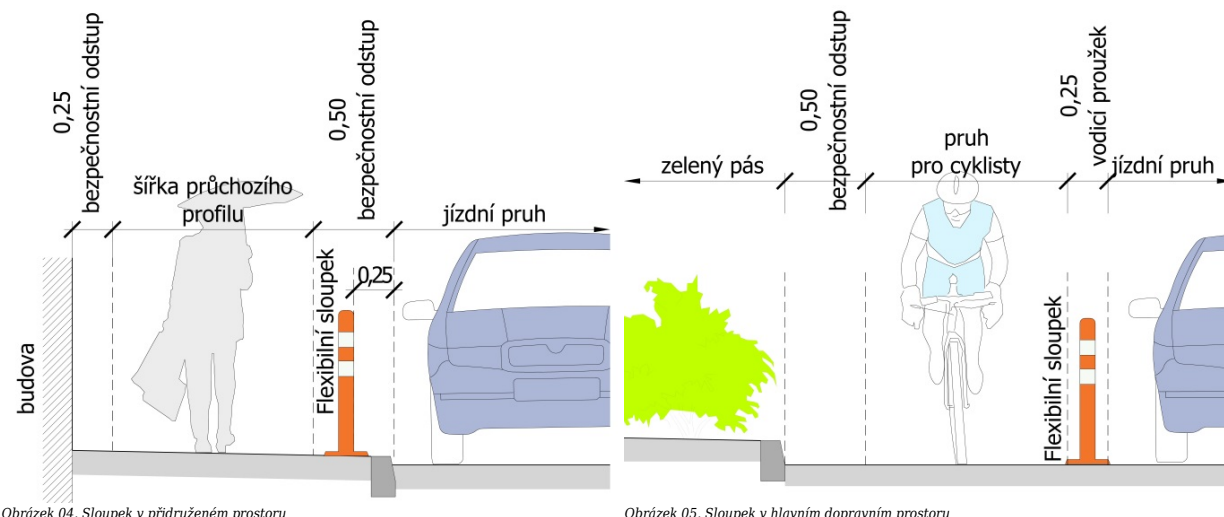
Obrázek 04. Sloupek v předruženém prostoru

Obrázek 05. Sloupek v hlavním dopravním prostoru

Sloupky by měly být umístěny na lokality především jako podpora dopravních značek a zpřehlednění/zvýraznění kritických lokalit (viz kapitola v TP 217: Vymezení pojmů [06]) pozemních komunikací nebo míst se zvýšeným počtem bezpečnostních rizik. Dle ČSN 73 6101 [03] nespadá flexibilní regulační sloupek mezi pevné překážky. V rámci příčného uspořádání komunikace jsou sloupky umísťovány do vodicího proužku, je-li zřízen. Sloupky nesmí svým profilem (mimo patky do výšky 0,05 m) zasahovat do přilehlého jízdního pruhu. Další možností je umístění sloupků do plochy komunikace, do kterých je zakázáno vjíždět. Osazení sloupků musí být vždy podporovat vodorovnou dopravní značku (např. č. V 1a „Podélná čára souvislá“, V 13 dopravní stíny, V 12a „Žlutá klikatá čára“, aj.). Další možností umístění je do bezpečnostního odstupu mezi hlavním a přidruženým prostorem. Sloupky je vhodné volit a osazovat tak, aby odstup dřívku sloupku (bez patky) od jízdního pruhu byl alespoň 0,25 m a zároveň aby zůstal zachován průjezdný/průchozí profil v přidruženém prostoru (stezky pro cyklisty/chodník – viz vyhláška č. 398/2009 Sb. [07], ČSN 73 6110 [04], TP 179 [05]).
