# Dopravní nehody na přechodech pro chodce - případová studie

Publikováno: 20. 7. 2021  
CDV

### Hlubková analýza nehod

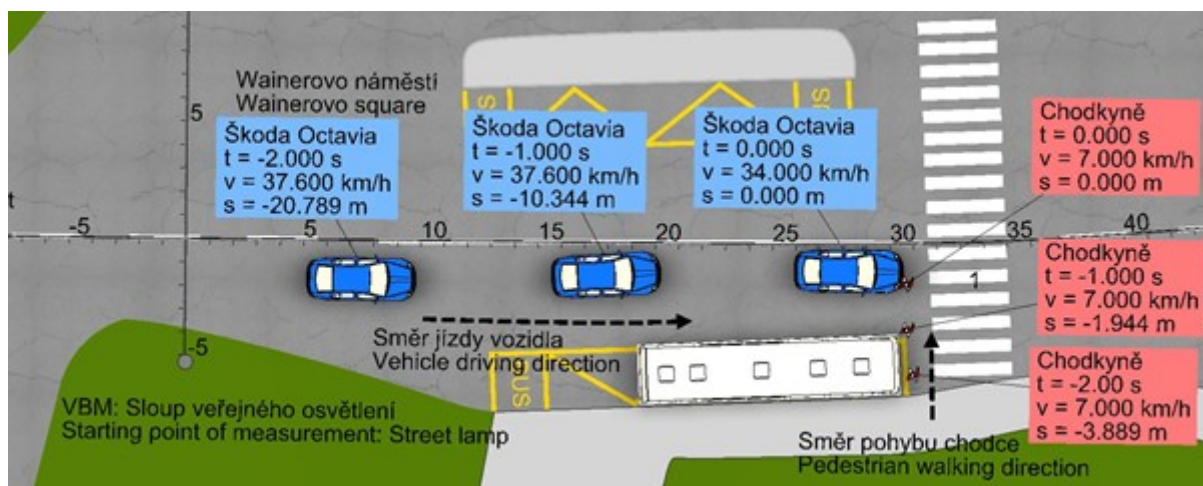
Na této lokalitě byla výjezdovým týmem HADN šetřena dopravní nehoda mezi vozidlem a chodcem, kde k nehodě došlo na přechodu pro chodce u autobusové zastávky „Faměrovo náměstí“. Řidič osobního vozidla jel po ulici Wainerovo náměstí směrem od ulice Charbulova a srazil chodkyni, která

vyběhla zprava (z pohledu řidiče) zpoza autobusu, který v době nehody stál v zastávce. Průběh předmětné dopravní nehody ilustruje intervalový diagram na Obr. č. 4.

Rekonstrukce dopravní nehody – intervalový diagram

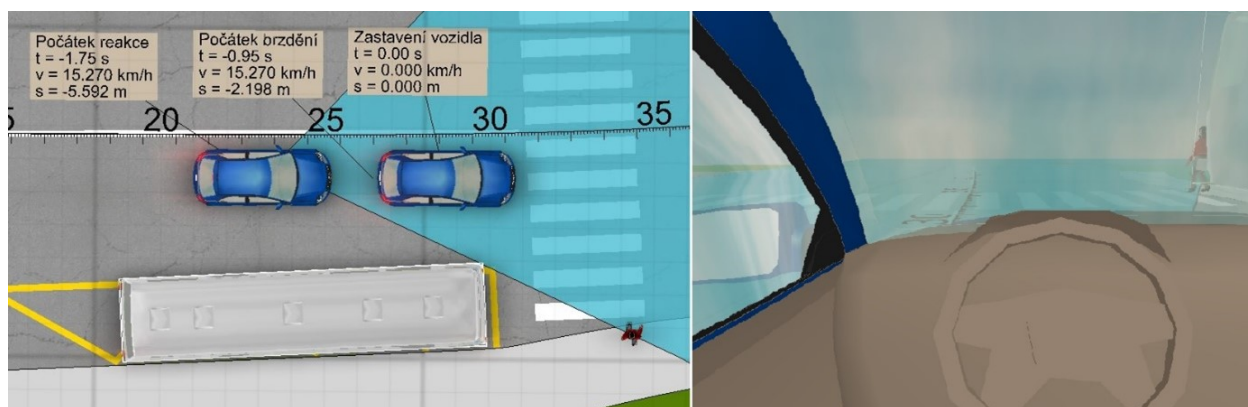
Obr. č. 5 nastiňuje situaci, kdy chodec, který hodlá využít přechod pro chodce, je skryt autobusem stojícím v zastávce. Z intervalového diagramu vyplývá, že chodce je řidič schopen detekovat až přibližně 5,5 m před přechodem pro chodce. Pokud by řidič chtěl zastavit před přechodem, uvažujeme-li průměrný reakční čas 0,8 s, musela by jeho rychlost na počátku této situace být nižší než 16 km/h.

Rychlost do zastavení – intervalový diagram

Z výše uvedených důvodů je patrné, že se jedná o případ nevhodně navržené dopravní infrastruktury, která nenapomáhá bezpečnému chování účastníků provozu, naopak jim toto chování ztěžuje. Zejména pokud se současně spojí více faktorů ovlivňujících konkrétní dopravní situaci (nepřehlednost místa, časová náročnost na překonání vozovky, zakryté oblasti přechodu vozidly stojícími v zastávce, nepozornost účastníků, nepřiměřená rychlost vozidel atd.), výrazně se zvyšuje pravděpodobnost dopravního konfliktu či nehody.
