# Nový prvek pro regulaci nezákonného chování řidičů

Publikováno: 29. 1. 2016  
CDV

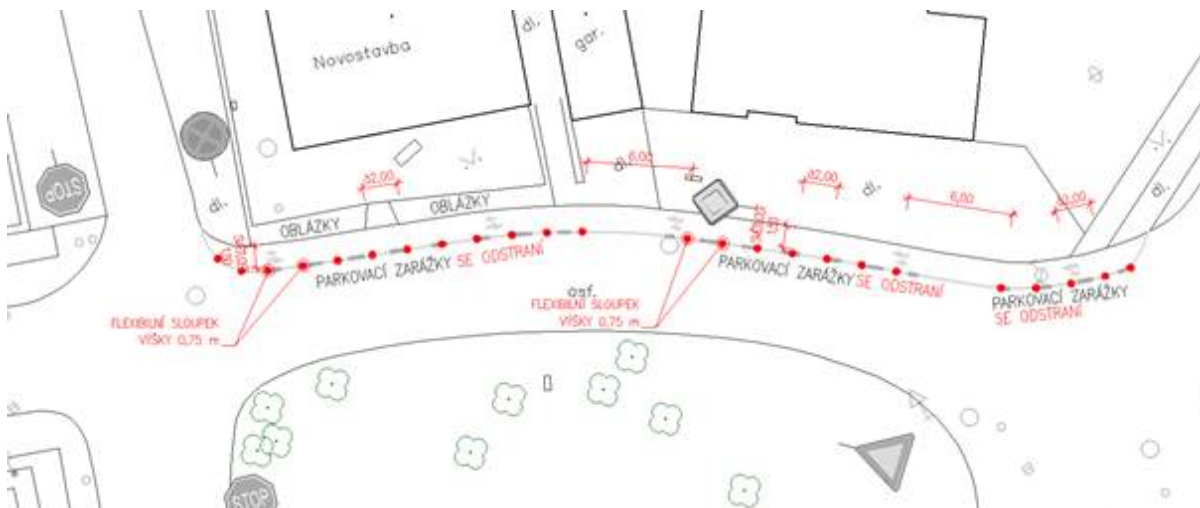
Obrázek 09. Břeclav – Za Kasárnami – schéma osazení

V tomto případě se jedná o obousměrnou dvoupruhovou komunikaci bez přilehlých chodníků. Právě kvůli absenci chodníků a poměrně velkému provozu pěších byla na široké komunikaci oddělena pěší doprava vodorovným značením a pomocí nízkých parkovacích zářezek. Tyto zářezky nesly známky častého přejíždění a byly ve velmi špatném stavu. Vybudování chodníku prozatím nepřípadalo v úvahu kvůli majetkovému vypořádání pozemků, proto město zvolilo nízkonákladové prozatímní řešení pomocí flexibilních sloupků. Na lokalitu bylo osazeno 24 ks sloupků průměru 80 mm výšky 750 mm. Kotvení sloupků proběhlo opět povrchovým způsobem pomocí kotev do živичného povrchu komunikace.
