# Dopravní nehody na přechodech pro chodce - případová studie

Publikováno: 20. 7. 2021  
CDV

Centrum dopravního výzkumu, v. v. i.

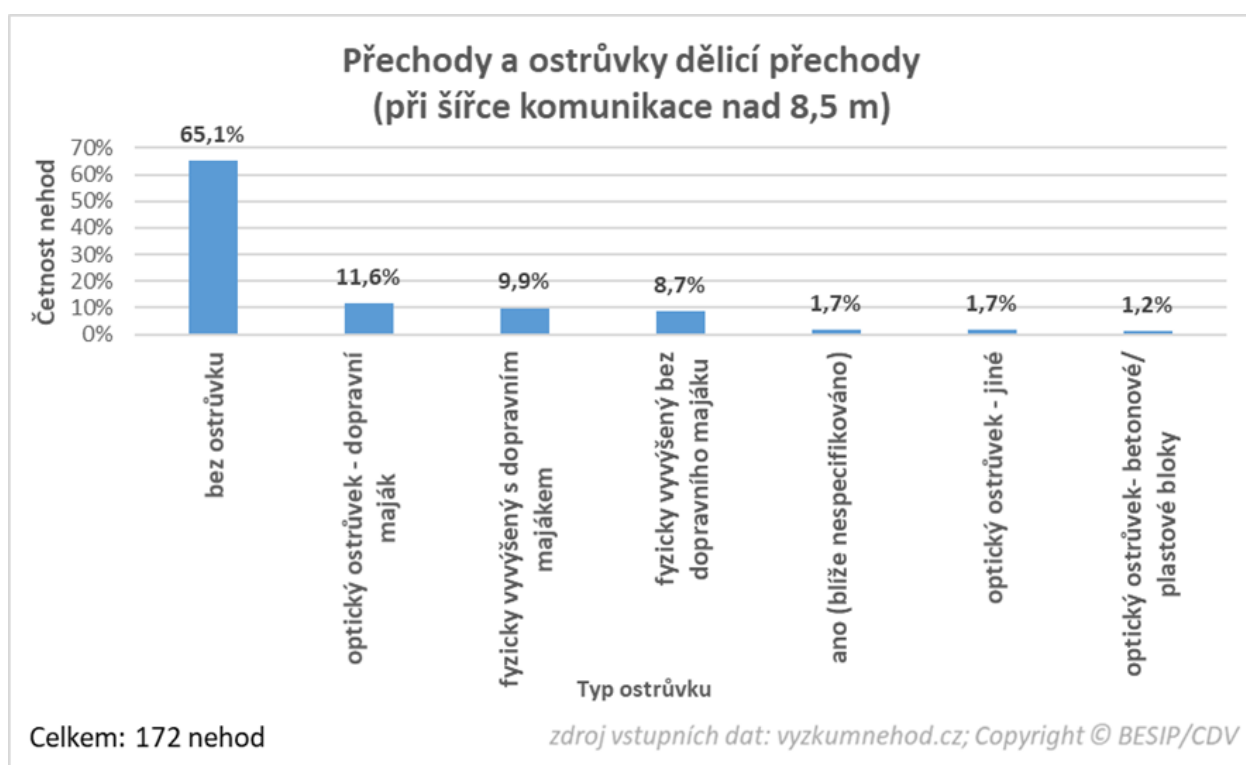
Srovnání četnosti dopravních nehod na přechodech pro chodce v závislosti na typu dělicího ostrůvku

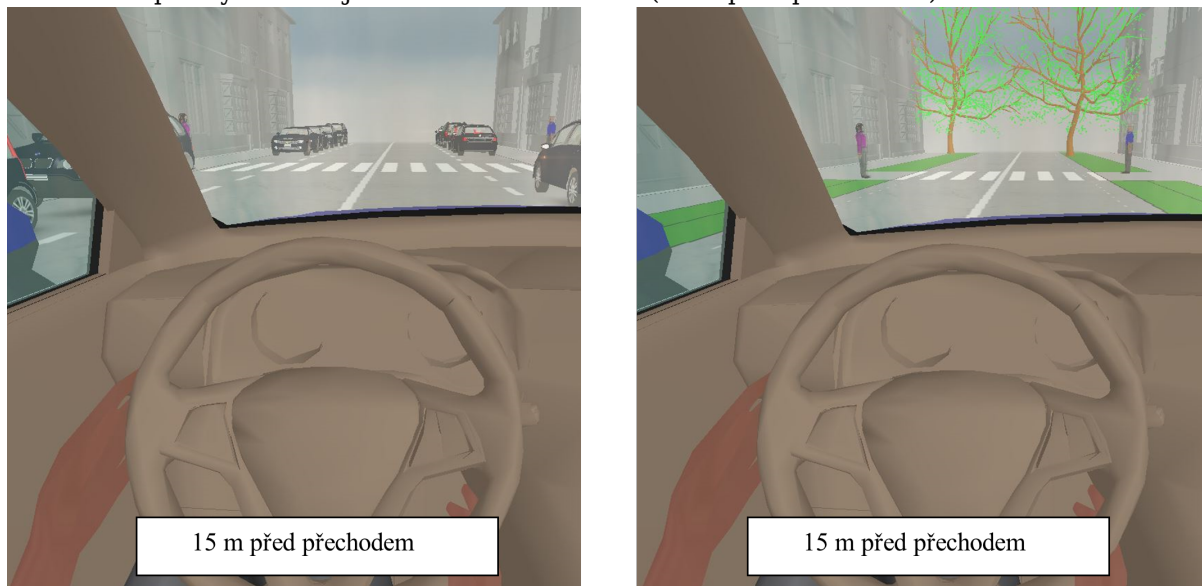
Rozdíl mezi rozhledem z vozidla na čekací plochy přechodu pro chodce v případě vysazené chodníkové plochy a bez ní je zobrazen na Obr. č. 3 (15 m před přechodem)

Rozhled z vozidla na přechod a) bez vysazené chodníkové plochy b) s vysazenou chodníkovou plochou

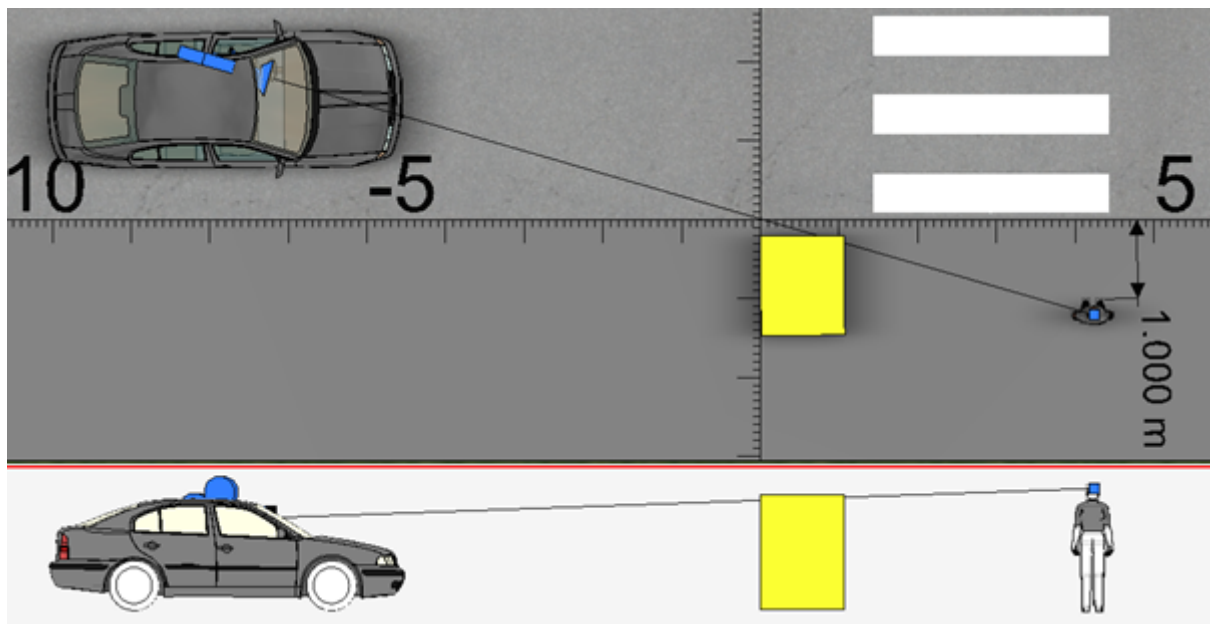
Ilustraci překážky - nádoby tříděného odpadu - v blízkosti přechodu pro chodce zobrazuje Obr. č. 10. Pokud je vozidlo vzdáleno cca 5 metrů od nádoby na tříděný odpad, za kterým se nachází člověk (ČSN 73 6110 Obr. č. 1 [3]), ve vzdálenosti cca 2 metry od nádoby, lze přehlédnout i chodce měřícího 1,6 m.

Příklad situace, kdy je rozhled řidiče vozidla na chodce omezen nádobou na tříděný odpad

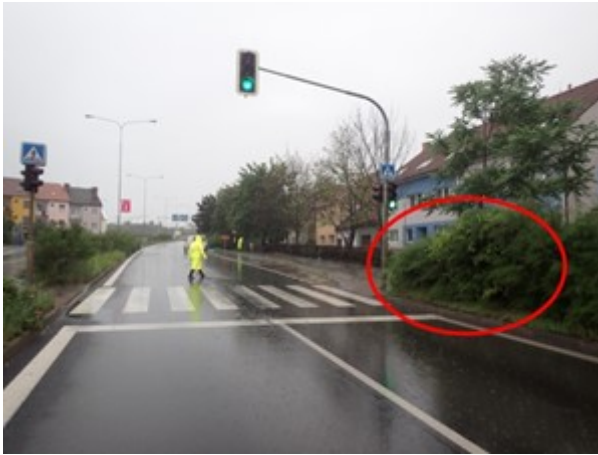
Příklad nevhodně umístěné i neupravené zeleně v blízkosti přechodu pro chodce byl identifikován u dopravní nehody na ulici Otakara Ševčíka v městské části Židenice v Brně. Jedná se o čtyřpruhovou směrově rozdělenou místní komunikaci. V blízkosti se nachází zastávky MHD Škroupova pro oba směry. Zmíněný přechod je v exponované čase řízen světelnou signalizací, ovšem v nočních hodinách je signalizace vypnuta. Pokud chodec vstupuje do vozovky z pravé strany z pohledu řidiče, který jede ve směru od ulice Gajdošova do Komárova, tvoří zeleň překážku v rozhledu (viz Obr. č. 14 ).

Neudržovaná zeleň v blízkosti přechodu pro chodce

Neupravenou, případně nevhodně umístěnou zeleň jako překážku bránící v rozhledu, a tedy ohrožující bezpečnost silničního provozu, lze snadno napravit pravidelnou údržbou, případně vykácením zeleně. Jedná se o levný a rychlý způsob nápravy. Keře a vzrostlou zeleň lze nahradit trávou či nízkými kultivary rostoucími pomalu nebo pouze do omezené výšky.

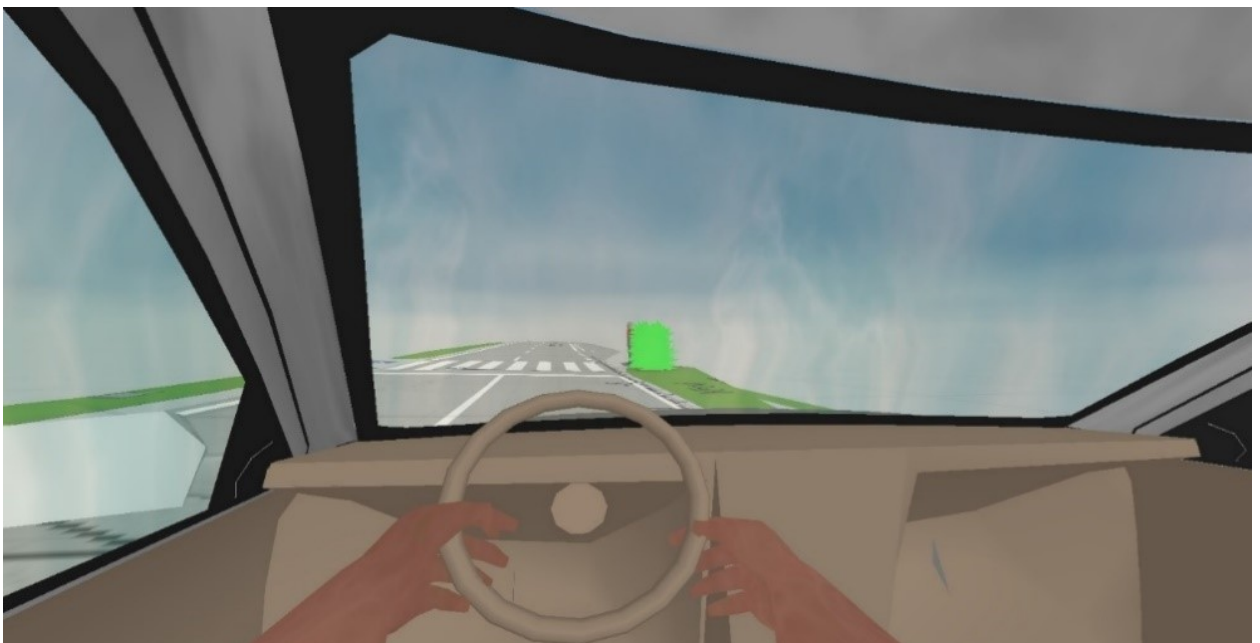
Na Obr. č. 15 je zobrazena možnost spatření chodce řidičem osobního vozidla, které je vzdálené 15 m od přechodu. Kvůli vzrostlé zeleni není možné spatřit chodce dříve. Při rychlosti vozidla 50 km/h a uvažované reakční době 0,8 s je schopen řidič začít brzdit pouhé 3 m před přechodem, což znemožňuje včasné zastavení vozidla před přechodem.

Omezení výhledu řidiče osobního vozidla na chodce v případě zeleně u přechodu pro chodce
